MINISTERIO DE OBRAS PUBLICAS  
DIRECCION GENERAL DE AGUAS  
DEPARTAMENTO DE HIDROLOGIA

INFORME DE COMISION DE SERVICIO

LAGO DICKSON - XII REGION

Abril, 1992

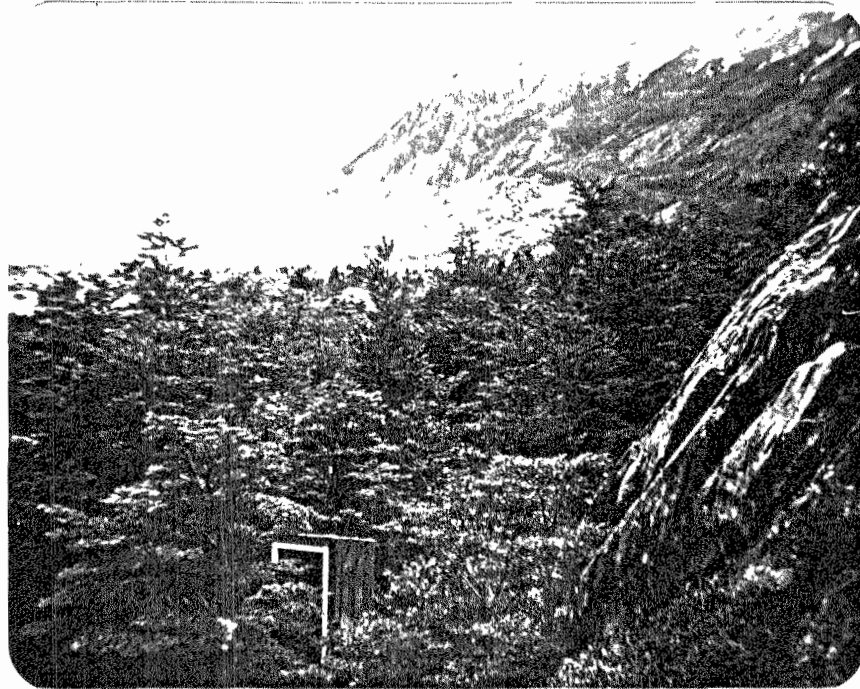
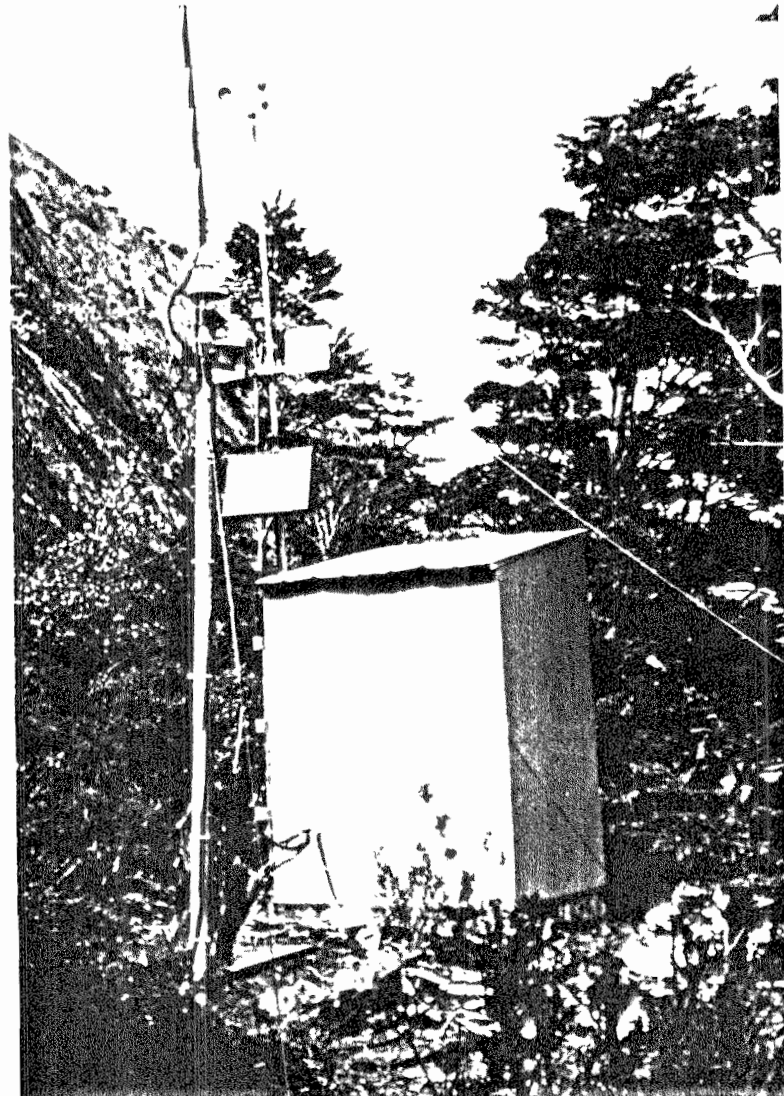
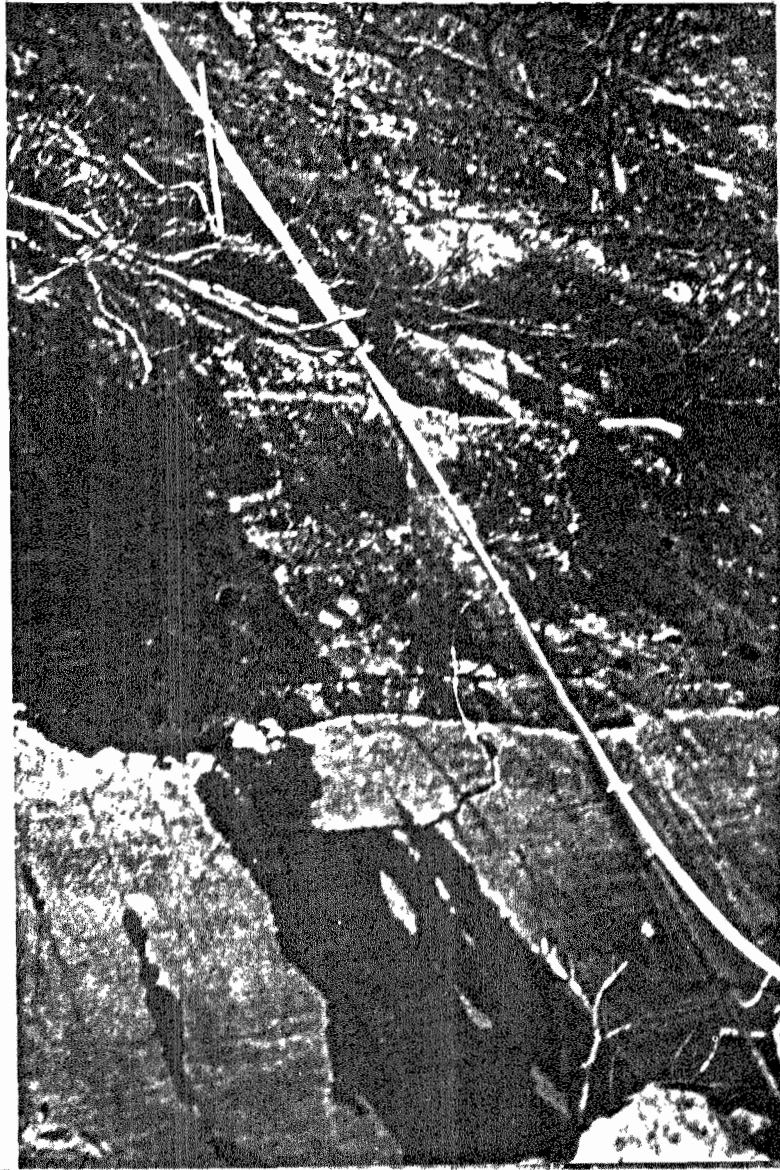
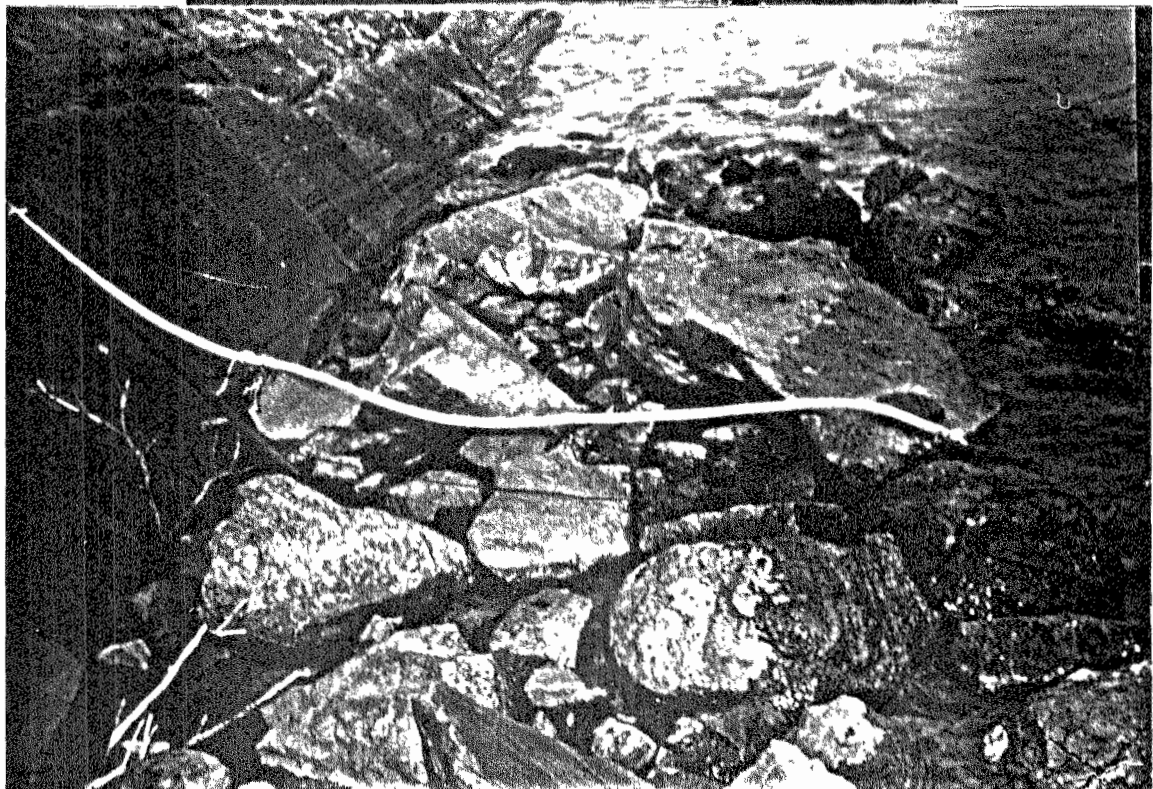
El emplazamiento se concretó sobre la ribera izquierda del lago, a unos 2 km del frente del glaciar sobre una terraza de unos 3 m de ancho y a unos 5 m sobre la orilla del lago. En las Fotografías No 1 a No 4 se muestra el emplazamiento actual de la DCP y sus sensores.

Para mejorar la instalación actual, sería necesario subir la antena trasmisora y los sensores meteorológicos, sobre el farellón rocoso, es decir, levantar la instalación unos 20 mts. sobre la ubicación actual, consiguiendo con ello una mejor exposición.

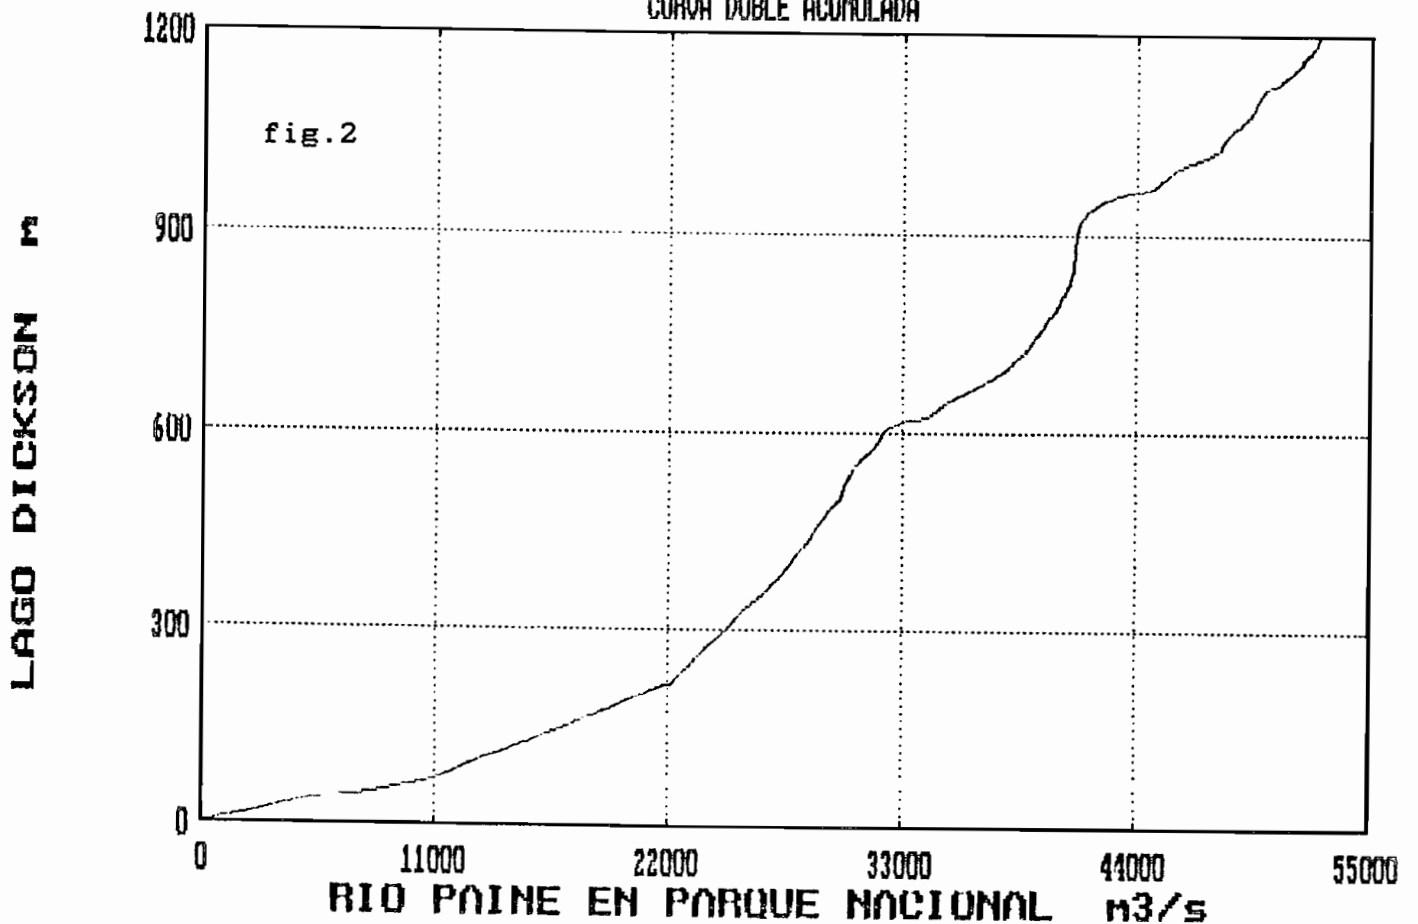
CAUDALES MEDIOS DIARIOS U/S NIVELES  
CURVA DOBLE ACUMULADA

Luego se graficaron los mismos datos en forma doble acumulada (Figura No 2), en este gráfico se detectan significativos cambios de pendiente en la curva e inconsistencia desde la mitad del registro hacia adelante. Para comprobar estas tendencias se correlacionaron los mismos datos (Figura No 3), dando como resultado algunas tendencias claramente definidas y también nubes de puntos que no manifiestan correlación alguna.

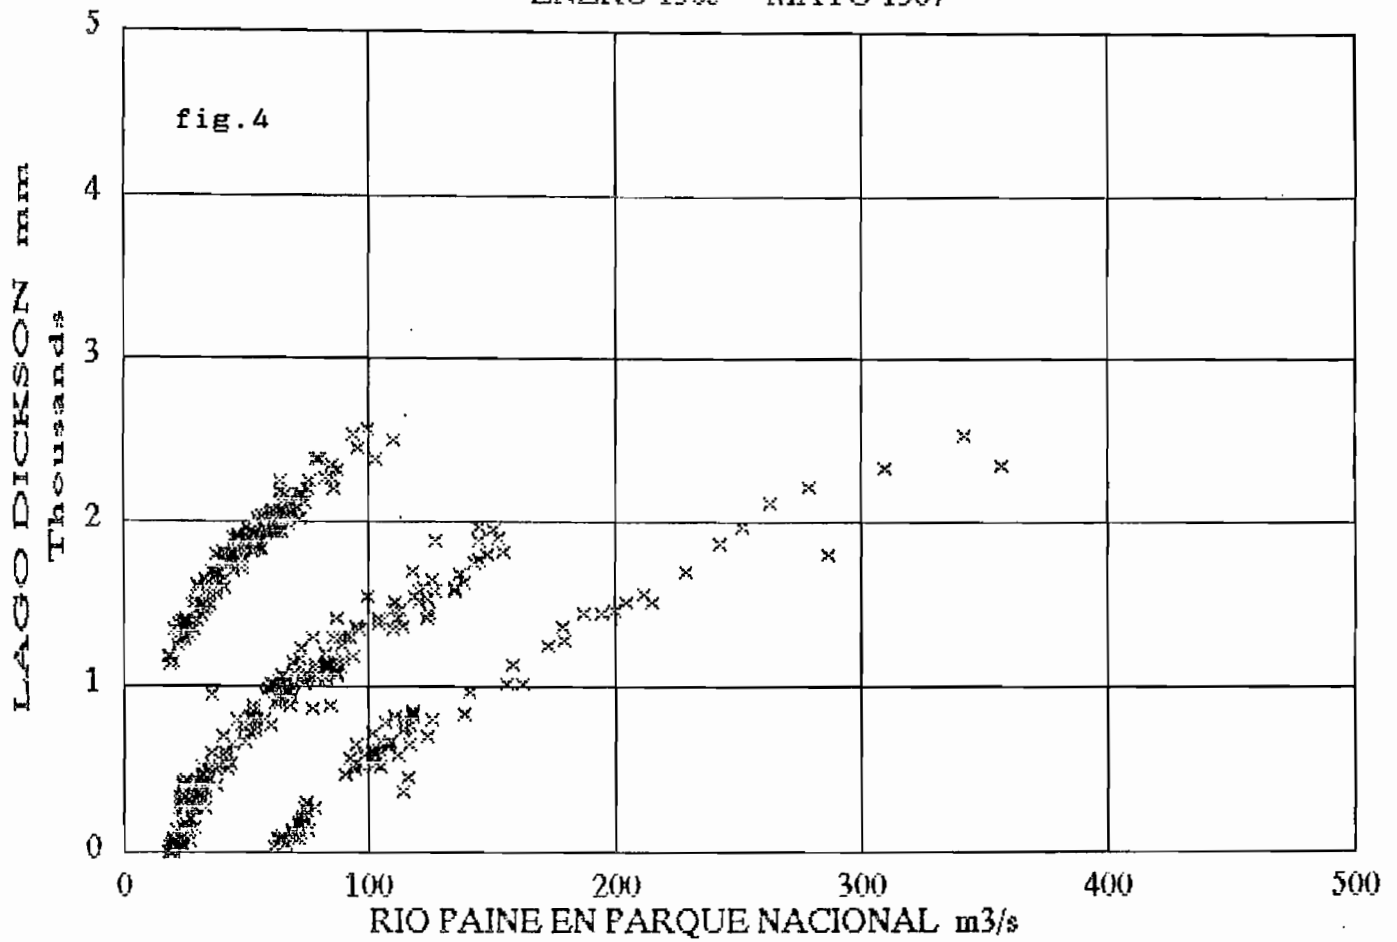
ENERO 1985 - MAYO 1987

En el primer período se observan en forma bastante clara tres tendencias definidas, que demuestra la buena correspondencia entre el nivel del lago y los caudales pasantes por el río Paine en Parque Nacional(Figura No 4), estas diferencias de tendencia podrían deberse a situaciones estacionales de los caudales en relación al nivel del lago, no obstante también podrían influir en ellas cambios de origen en la calibración del sensor.

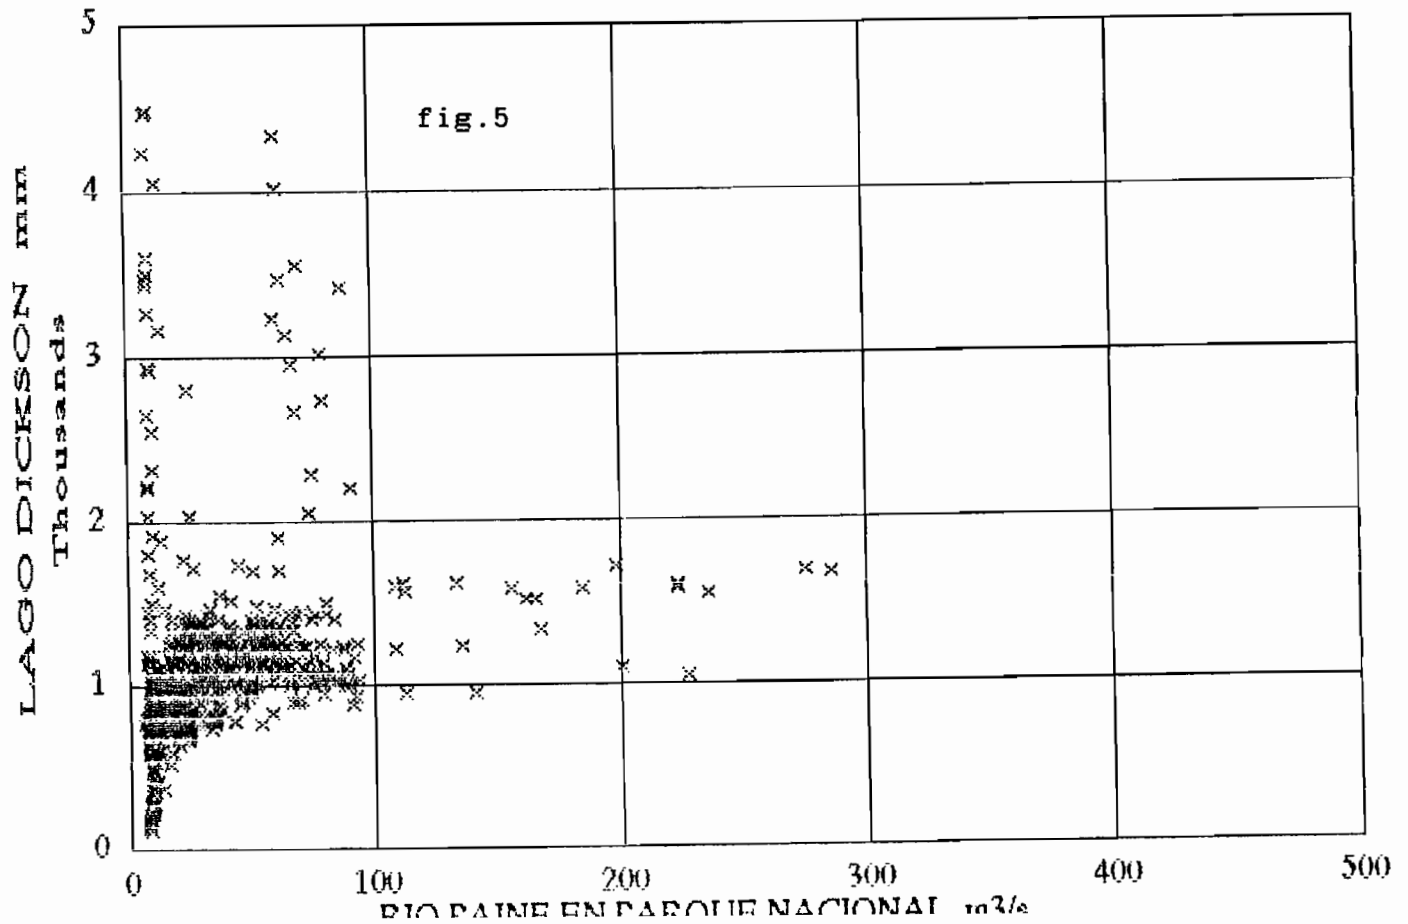
JUNIO 1987 - DICIEMBRE 1989

En el segundo período(Figura No 5), se observa una nube de puntos y una dispersión bastante significativa que en ningún caso indican tendencias definidas, por lo que el registro del nivel del lago, en este caso, se considera defectuoso. Adicionalmente los caudales del río Paine se contrastaron con los caudales del río Grey antes junta Serrano, observandose en general consistencia entre ambos registros, sin embargo se presentan algunas dispersiones que son producto, posiblemente, de errores en la traducción de los datos.

En consecuencia se tiene que el sensor del nivel del lago estuvo instalado durante 47 meses, de los cuales durante 34 meses se tienen datos, y de estos datos sólo se consideran buenos los registrados durante 13 meses, correspondientes al período Enero de 1985 a Mayo de 1987. Es decir, a nivel de datos aceptables se alcanza una eficiencia del 38%.
