INFORME DE TERRENO

30 de abril de 2015.

FECHA DE FISCALIZACIÓN: 21 y 22 de abril de 2015

MATERIA: Fiscalización Proyecto Manejo Aguas Naturales Río Cuncumén, sector Chacay, en la comuna de Salamanca y Proyecto Integral de Desarrollo, sector El Mauro, en la comuna de Los Vilos, ambos de Minera Los Pelambres.

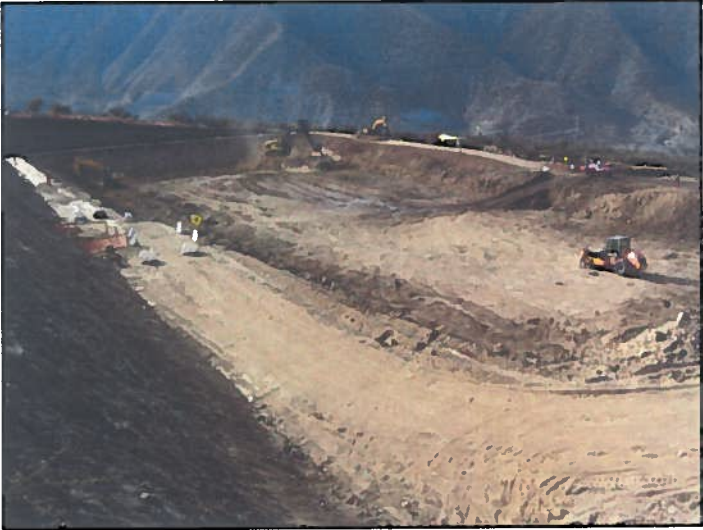
<p>Avanza la construcción de la piscina de capacidad 49.000 m³, que permitirá regular y acumular las aguas correspondientes a los canales Aletón, Arriendos, El Bosque y Tira Larga, del río Cuncumén, según señala MLP.</p> <p>La altura del muro desde el fondo de la piscina hasta el coronamiento es de 6 metros y se emplaza semienterrada.</p> <p>Se consulta a Ing. Francisco Romero, de la Unidad de Obras Mayores Nivel Central, indica que la metodología de medición correcta, es desde el coronamiento al nivel del suelo natural, por lo que esta piscina, no corresponde a una obra que se enmarque dentro del Art. 294 del Código de Aguas.</p>

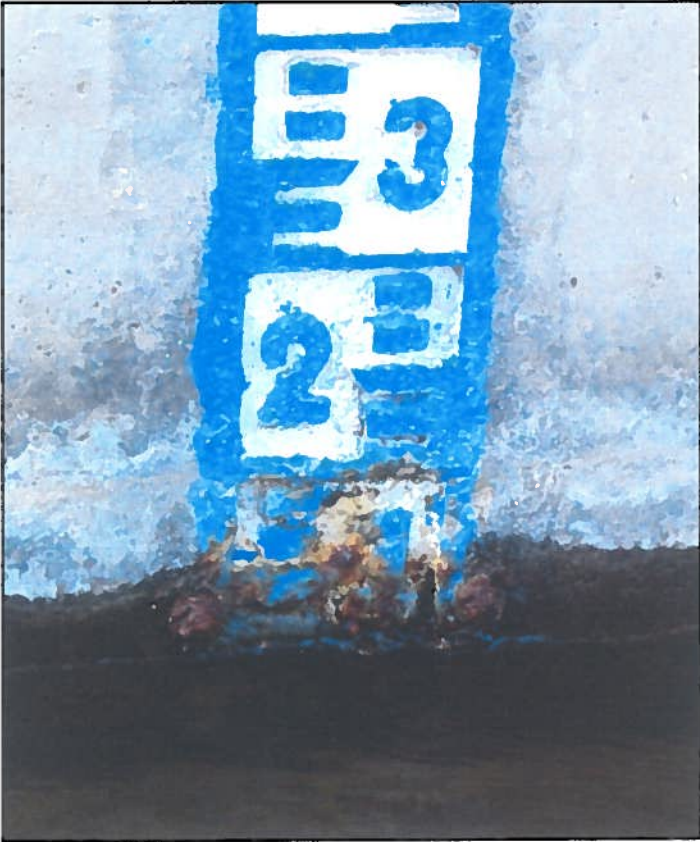
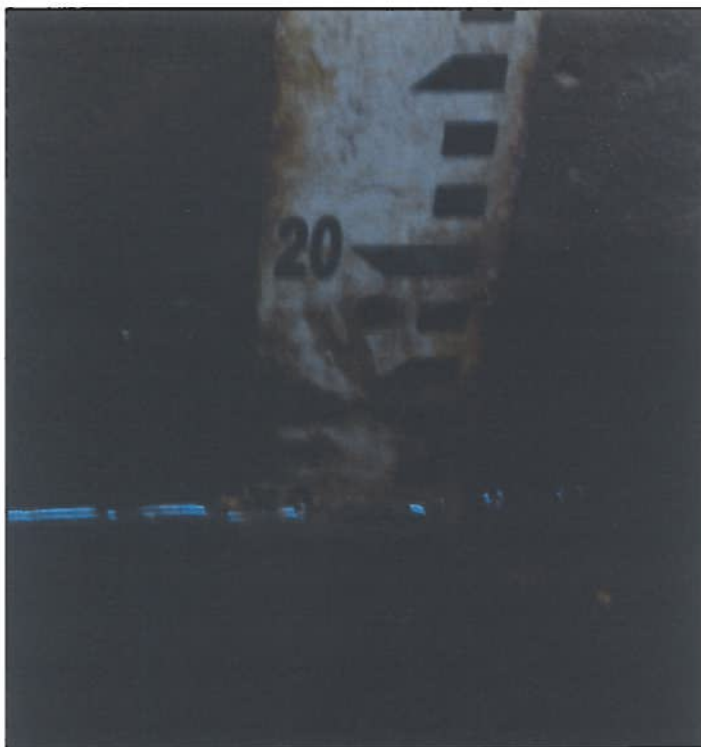
<p>Se observa el funcionamiento normal de la estación fluviométrica.</p> <p>Debido al deterioro de la regla limnimétrica externa se hace necesario reemplazarla. De las conversaciones sostenidas en las visitas anteriores, se concluye que MLP adquirió una regleta para reemplazar la deteriorada y se instalará bajo supervisión de don Luis Astudillo, Hidromensor DGA Illapel.</p> <p>Al momento de la inspección la regla evidencia una altura de 11,0 cm.</p>

La regla que se encuentra al interior del pozo indica una altura de agua de 10 [cm].

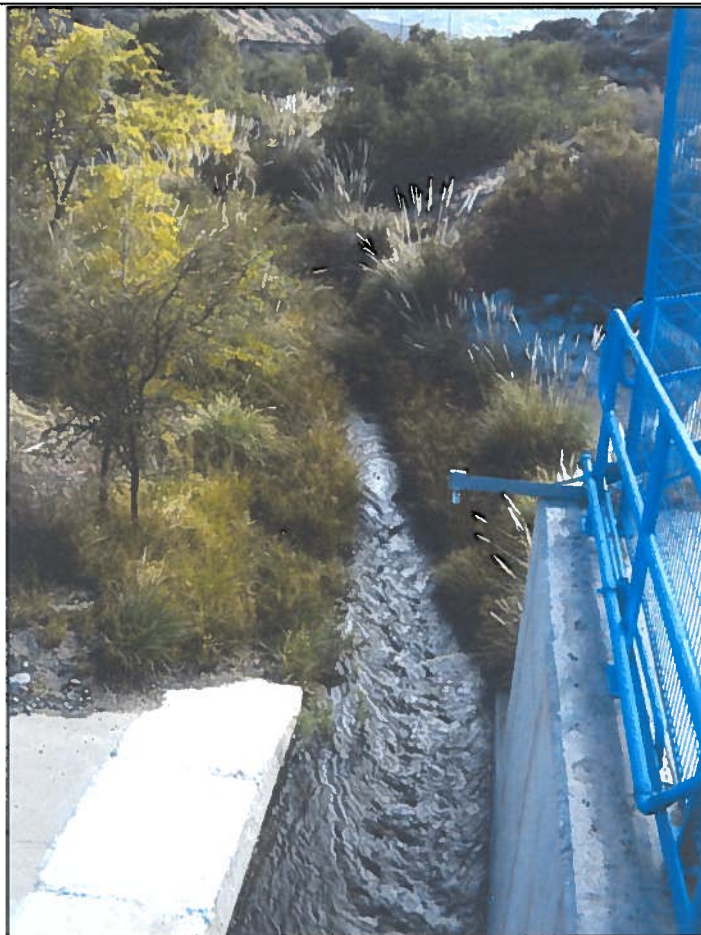
A su vez, don Luis Astudillo, solicita a MLP la posibilidad de realizar una limpieza en el río Cuncumén aguas arriba de la Estación.

Don Manuel Méndez, señala que se realizó hace poco una limpieza y que habrá que buscar alguna forma de limpiar que sea un poco más duradera.

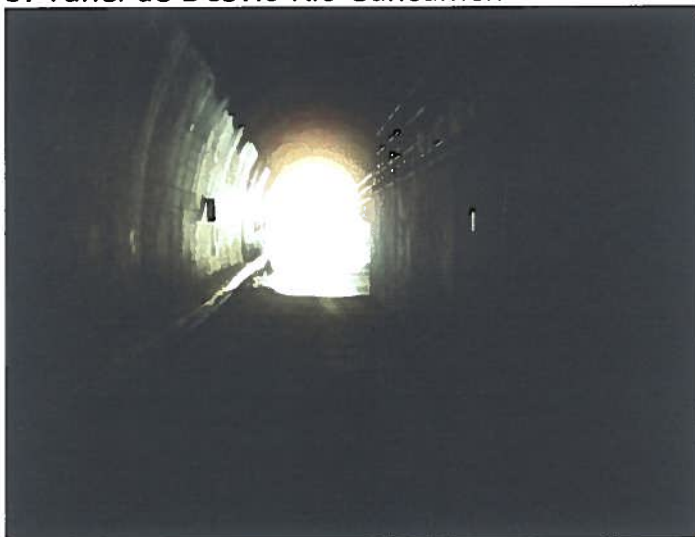
3. Túnel de Desvío Río Cuncumén

Se observa el normal funcionamiento de las zanjias de infiltración de aguas provenientes de filtraciones del tranque de relaves Quillayes, ya que el piso se encuentra seco entre las zanjias y la salida del canalón del río Cuncumén.

Las zanjias se encuentran limpias

MLP entrega Informe Diario SAT Quillayes, del 20 de abril de 2015, el cual indica que las zanjias se encuentran

<p>absorbiendo un caudal de infiltraciones del tranque de 99 [l/s].</p>
<p>4. Piscinas de drenes Tranque Quillayes.</p>

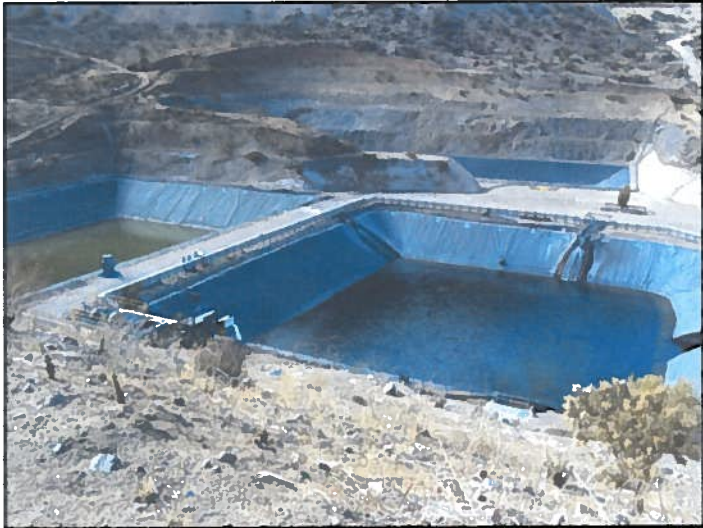
<p>Se encuentran funcionando las piscinas 1 y 2, que reciben las aguas provenientes de los drenes basales, las infiltraciones del tranque dentro del túnel de desvío río Cuncumén y los pozos ABQs. Según Informe Diario SAT Quillayes, del 20 de abril de 2015, MLP informa que el caudal entrante es de 244,4 [l/s]</p>
<p>5. Revestimiento río Cuncumén.</p>	<p>La Junta de Vigilancia del Río Choapa presentó una solicitud para revestir temporalmente el río Cuncumén mediante una manga de PVC, con cargo al Decreto MOP N°88, de fecha 9 de febrero de 2015 que declara zona de escasez</p>

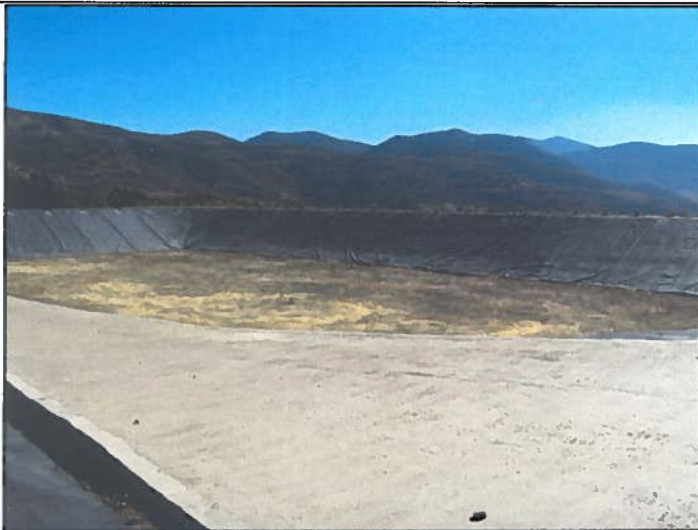
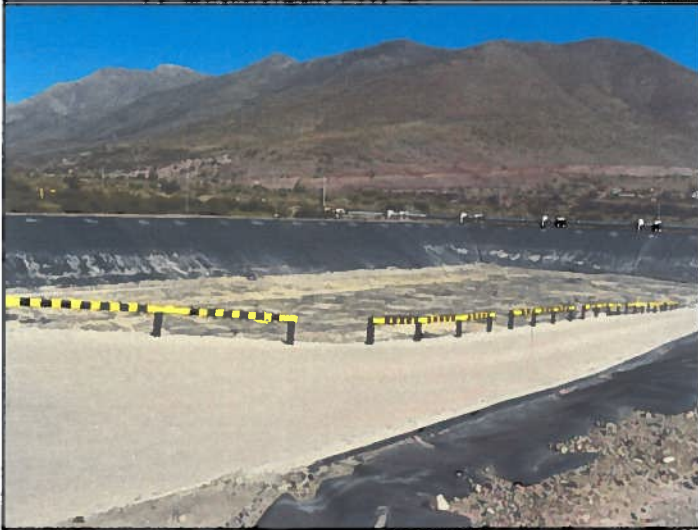
6. Piscinas de emergencia Relaveducto asociado al Tranque de relaves El Mauro, sector Quelén.

Durante la inspección se evidenció que la Piscina de Emergencia del Relaveducto Oriente, se encuentra operativa mediante una reparación menor con parches en su geomembrana (se usó el año 2012 producto del incidente registrado en la Estación Disipadora ubicada en el sector del Túnel Las Ánimas).

A la fecha, la carpeta de la piscina oriente se encuentra

parchada y se encuentran adjudicados dos contratos para reacondicionarla, indica MLP.

El primero es para saneamiento, que consiste en el retiro de las 4 carpetas actuales, remoción de 15 cm de relleno y volver a rellenar, y el segundo para impermeabilizar la piscina, con nuevas geomembranas.

Indican que dentro de la semana comienzan a coordinar con la empresa para iniciar los trabajos de Saneamiento.

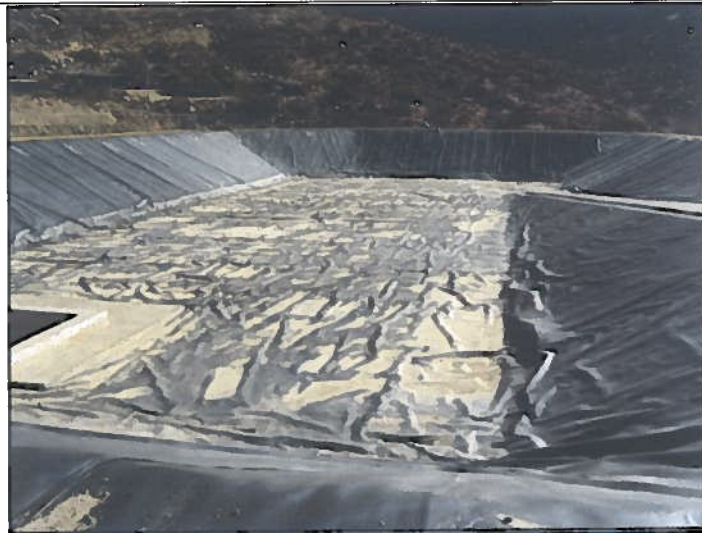
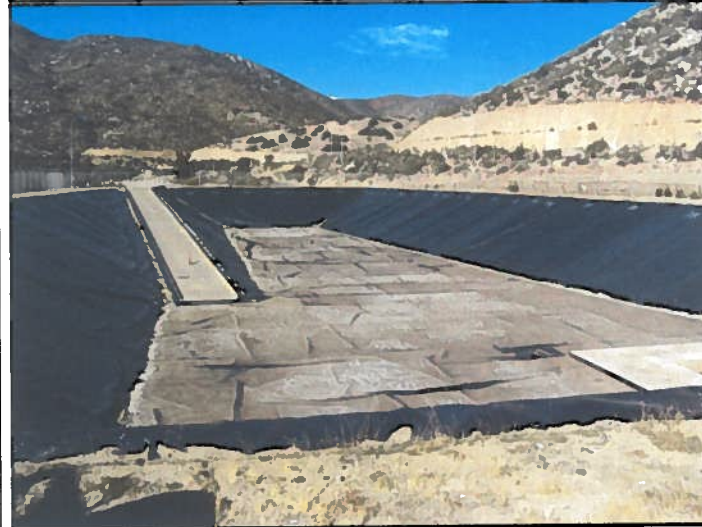
7. Piscinas de emergencia Relaveducto asociado al Tranque de relaves El Mauro, sector Camisas.

Asimismo, la Piscina de Emergencia del Relaveducto de Camisas Poniente, se encuentra parchada con el objeto de mantenerla operativa.

El contrato para Saneamiento e Impermeabilización ya está adjudicado, ya que se está realizando en conjunto con la

piscina de emergencia de Quelén, por lo que los trabajos también estarían próximos a comenzar.

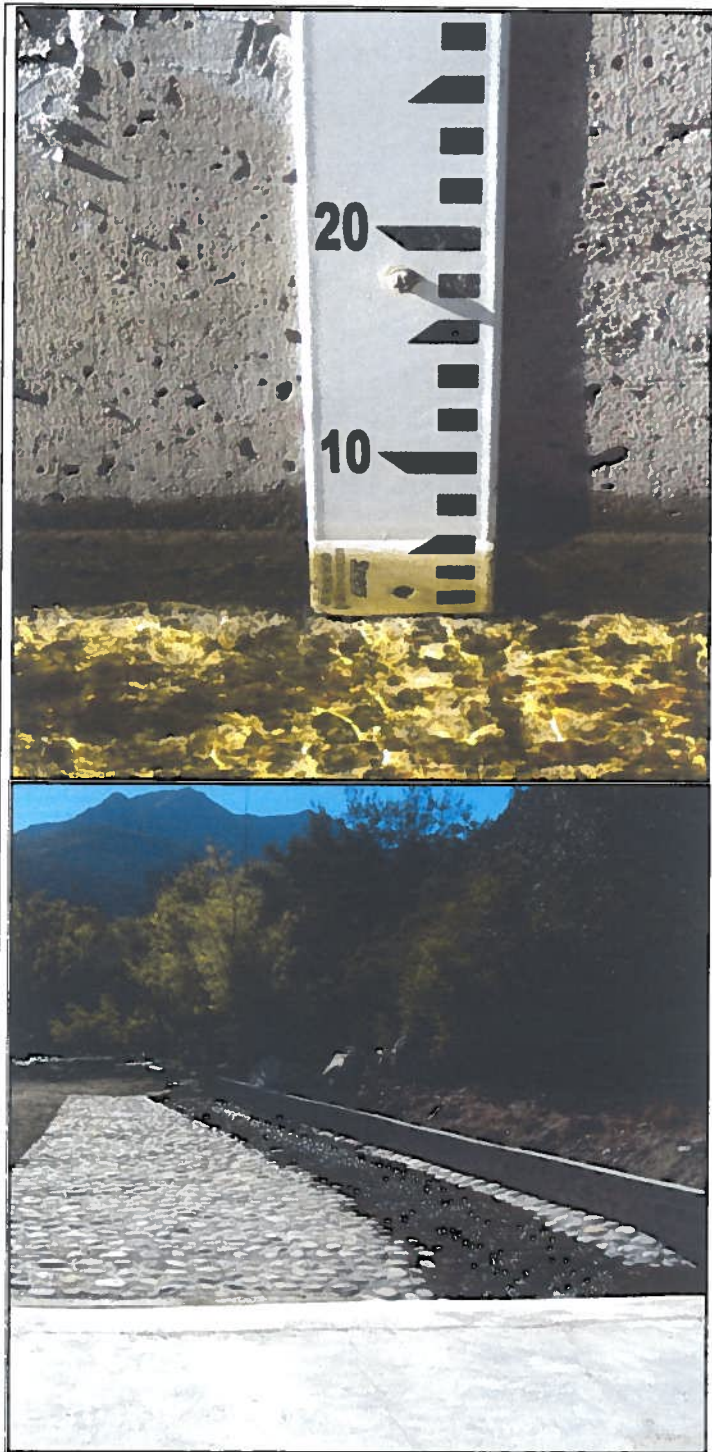
8. Estación Fluviométrica D.G.A. Estero Pupío en El Romero.

Al momento de la inspección la regla evidencia una altura de 6 cm que corresponde a 10 [l/s], según Curva de Descarga DGA.

Se observa el normal funcionamiento de la estación.

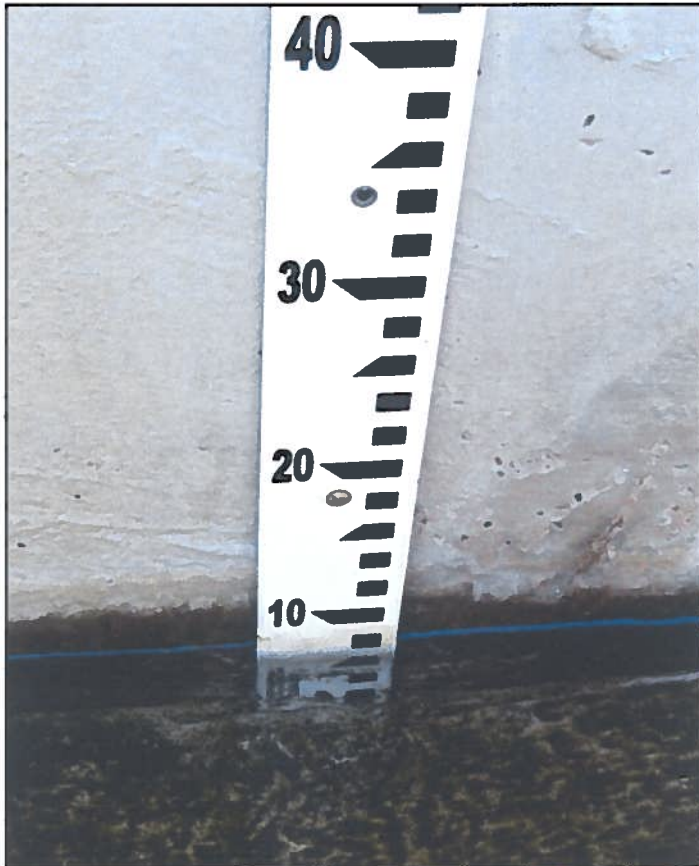
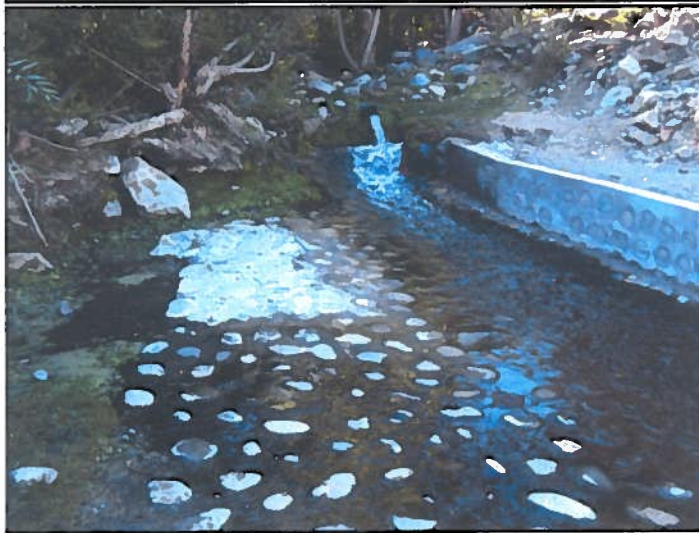
9. Estación Fluviométrica D.G.A Estero Pupío Antes de Quebrada LlauLlau.

Al momento de la inspección la regla evidencia una altura de 9 cm, que corresponde a 10 [l/s] según Curva de Descarga DGA.

Se evidencia que el problema a la entrada de la estación, en el inicio del pedraplén, aún no está solucionado. Esto, debido a que se observa una poza en la ribera derecha del Estero Pupío, antes de la estación. MLP indica que lo arreglarán.

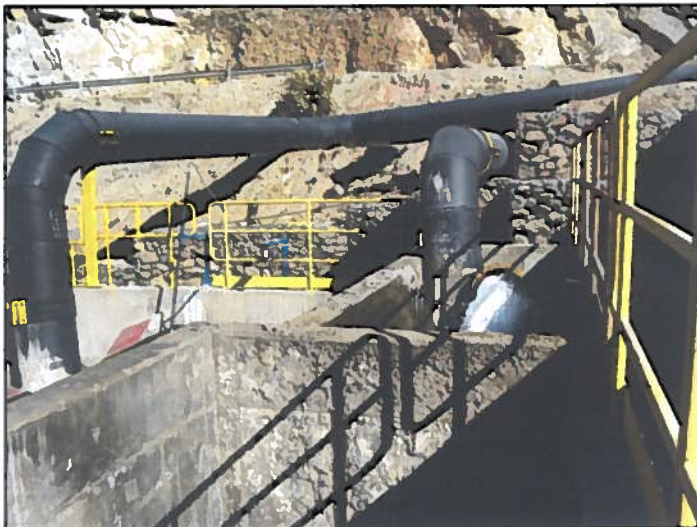
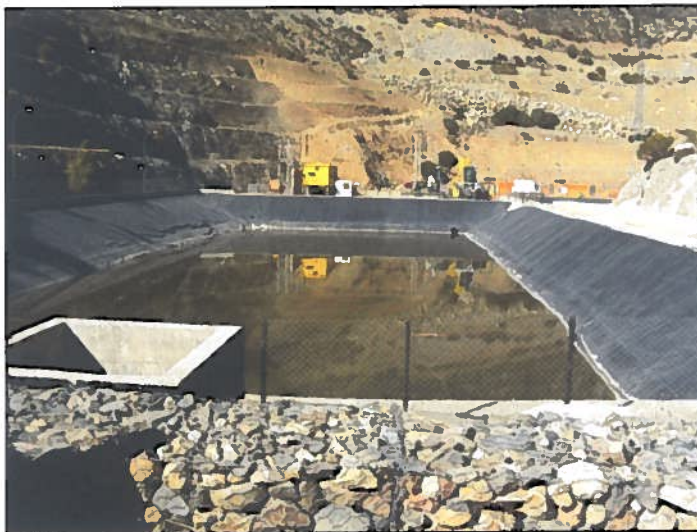
10. Piscinas receptoras de drenes basales

Se constató el normal funcionamiento del sistema de captación, conducción y acumulación de aguas provenientes del Sistema de Drenaje del Embalse El Mauro.

La piscina N° 2 es la que se encuentra en uso.

MLP indica que enviaron a la Oficina Regional DGA la propuesta técnica para instalar aforadores a la entrada de cada piscina, con el fin de suplir el aforador que permanece con turbulencia y no cumple de manera óptima su función. Están esperando respuesta para comenzar a construir.

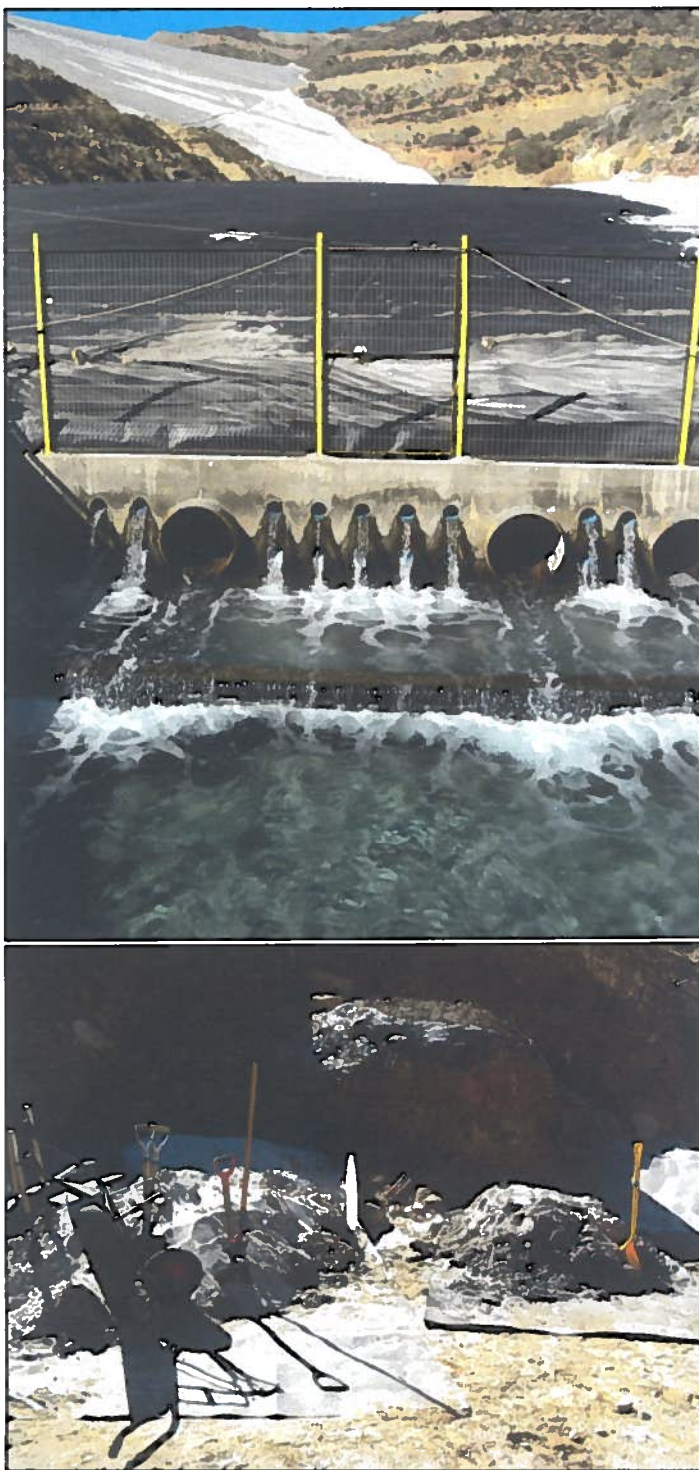
11. Cámara de Drenes Basales Tranque El Mauro

Se observa el funcionamiento normal de la cámara colectora de las aguas provenientes del drenaje del Tranque de Relaves El Mauro.

Revisado el Informe SAT, entregado por MLP, el caudal pasante es de 213,9 [l/s].

En el momento de la visita se encuentran limpiando los sedimentos que llegan a la cámara.

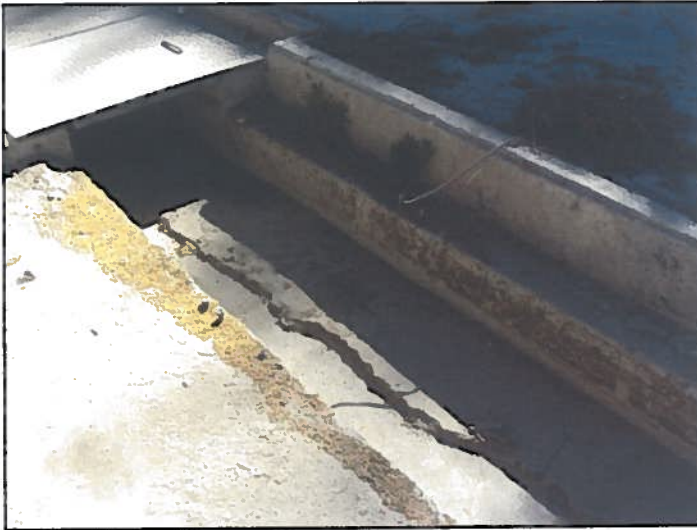
12. Estación Ciclones.

Se observa que el canal norte presenta sedimentos que provienen de filtraciones de la canaleta de relaves que va adyacente al canal norte y/o de material erosionado desde el cerro producto del último evento pluvial.

Se solicita a MLP la limpieza de este canal.

IV. MINUTA REUNIÓN MAURO Miércoles 22 de abril de 2015	
1. Canal Norte	En base a lo observado en terreno, se solicita a MLP, la limpieza del canal de contorno norte.

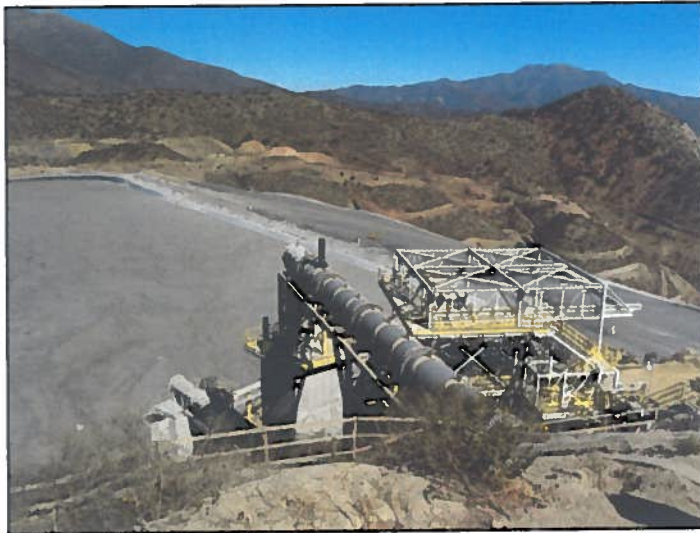
Se observa el normal funcionamiento de las obras fiscalizadas.

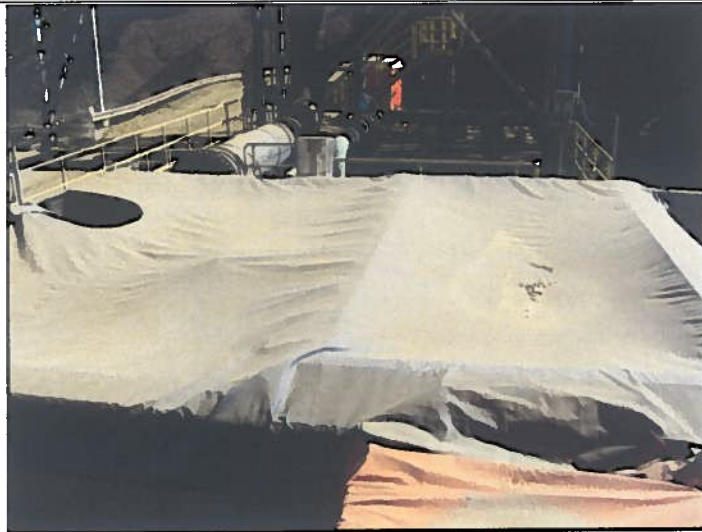
Cubiertas de canaleta de relaves y cámara receptora se encuentran en buen estado.

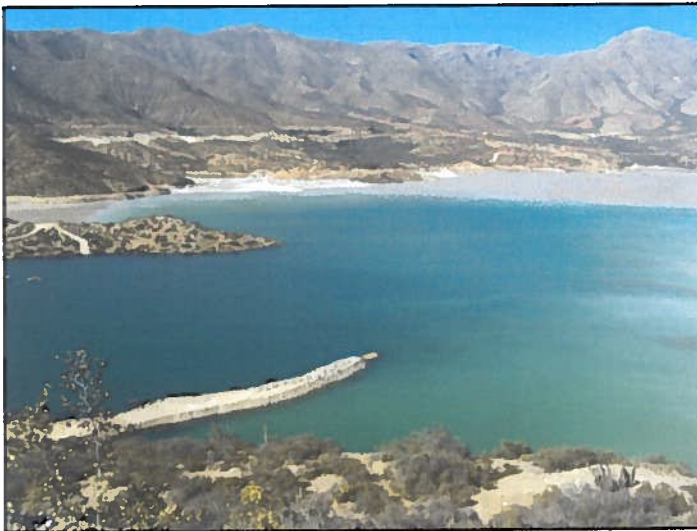
13. Tranque de relaves El Mauro

MLP informa cotas del tranque:

Laguna: 876,33 m.s.n.m.
Lamas: 880,38 m.s.n.m.
Coronamiento: 891,05 m.s.n.m.

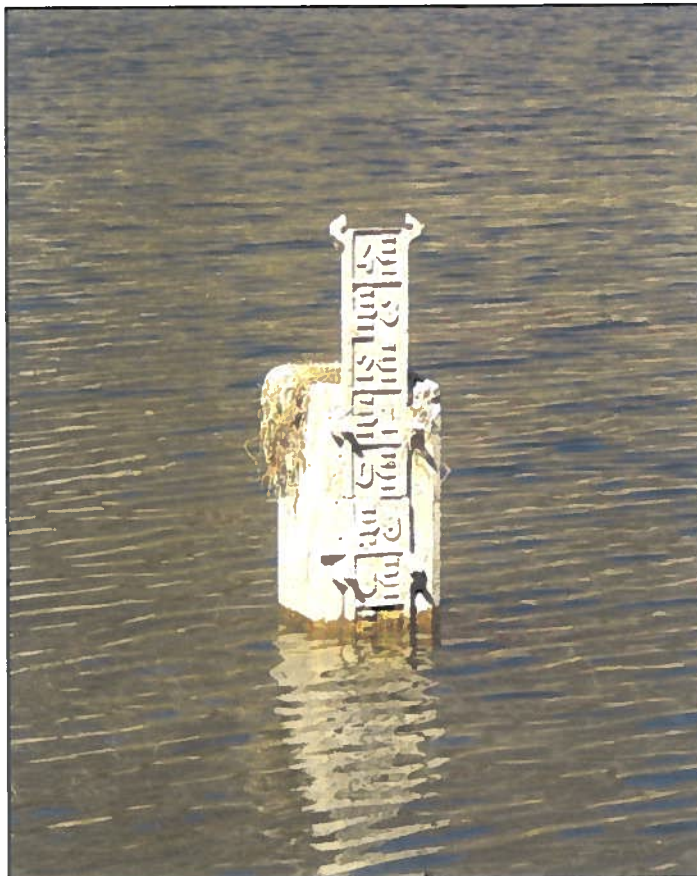
14. Embalse de cola del tranque de relaves El Mauro.

En terreno, se verificó que la regla registra una altura de 998,76 m.s.n.m.

A la regleta en uso actual, le falta la marca de cota.

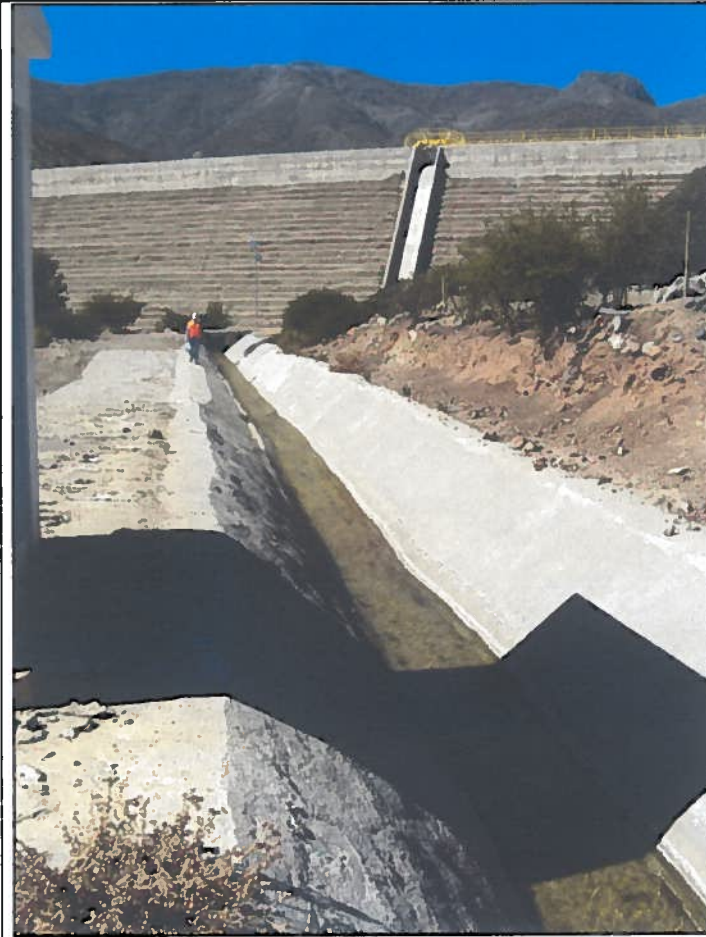
CE en terreno (MLP) = 304
[$\mu\text{d}/\text{cm}$]

En la Estación hidrométrica de
descarga del embalse de cola,
el datalogger no se encuentra
transmitiendo datos.

MLP indica que solicitaran al
INH para que recalibre la
curva de descarga.
