## **INFORME DE TERRENO**

**16 de diciembre de 2015.**

**MATERIA:** Fiscalización Proyecto Manejo Aguas Naturales Río Cuncumén, sector Chacay, en la comuna de Salamanca y Proyecto Integral de Desarrollo, sector El Mauro, en la comuna de Los Vilos, ambos de Minera Los Pelambres.

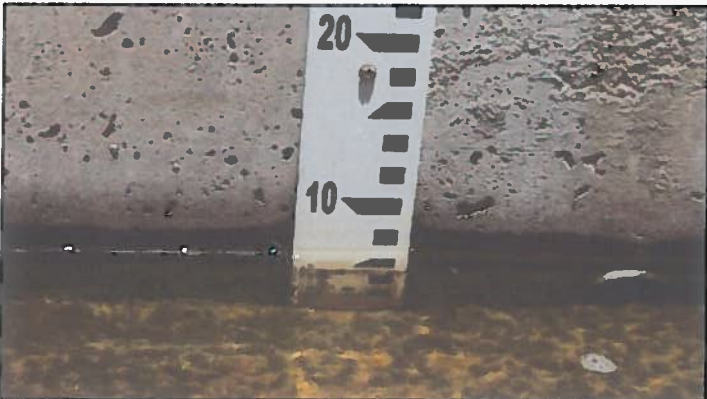
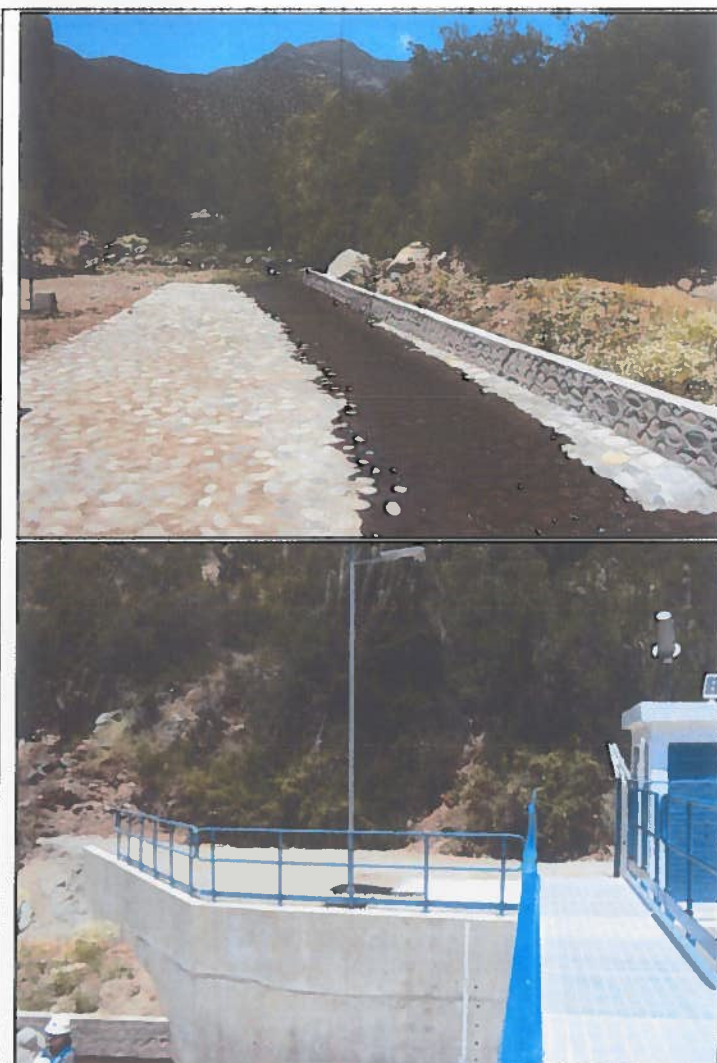
II. ANTECEDENTES DE TERRENO	
Registro Fotográfico	Observaciones
<p><b><u>Sector Mauro, miércoles 9 de diciembre de 2015.</u></b></p> <p>1. Estación Fluviométrica D.G.A. Estero Pupío en El Romero.</p>

<p>Al momento de la inspección la regla evidencia una altura de 6-7 cm.</p> <p>Se observa el normal funcionamiento de la estación.</p>

Con respecto a la antena en instalación observada en la inspección del mes de noviembre, ésta ya no se encuentra en el lugar. MLP indica que la antena era de ellos, ya que quieren instalar sensores propios en la Estación. Señalan que no será instalada con tal de realizar la consulta formal al Servicio.

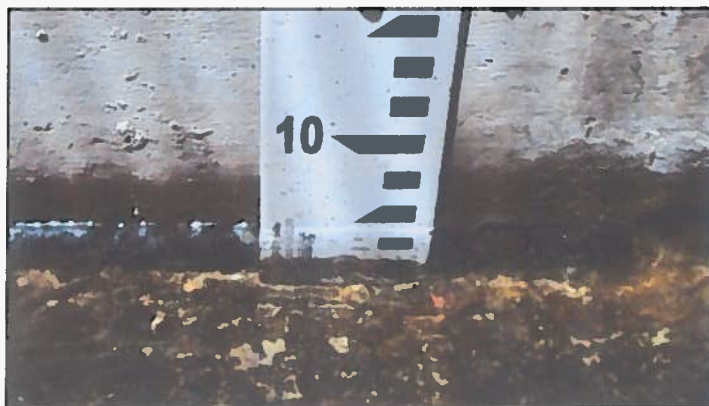
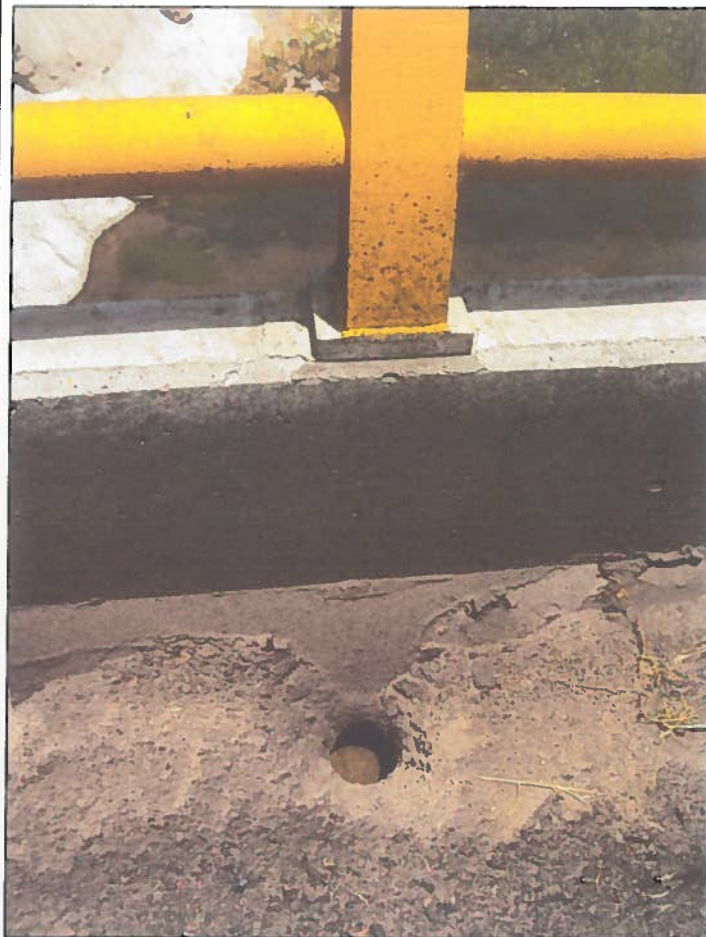
**2. Estación Fluviométrica D.G.A Quebrada Llau Llau.**

La quebrada de Llau Llau, aún se encuentra con escurrimiento superficial.

Al momento de la inspección la regla evidencia una altura de 5 cm.

Se desconoce el caudal equivalente.

Según aforos de MLP, el caudal en la estación es de 9 l/s.

Se observa que los tubos de evacuación de aguas lluvias del puente que atraviesa la quebrada de Llau llau, descargan directamente en la zona de medición de la estación, así como también residuos del estabilizante de caminos que utiliza MLP.

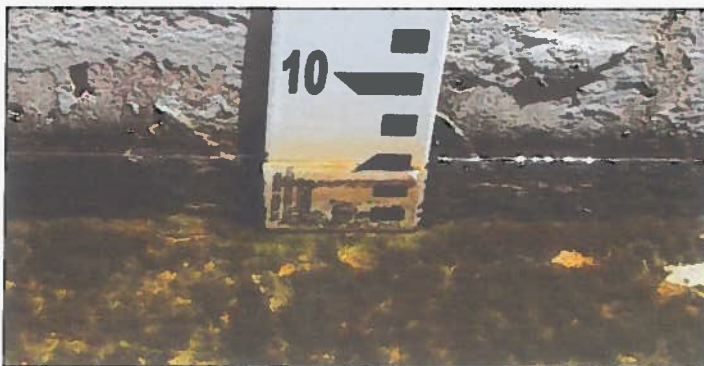
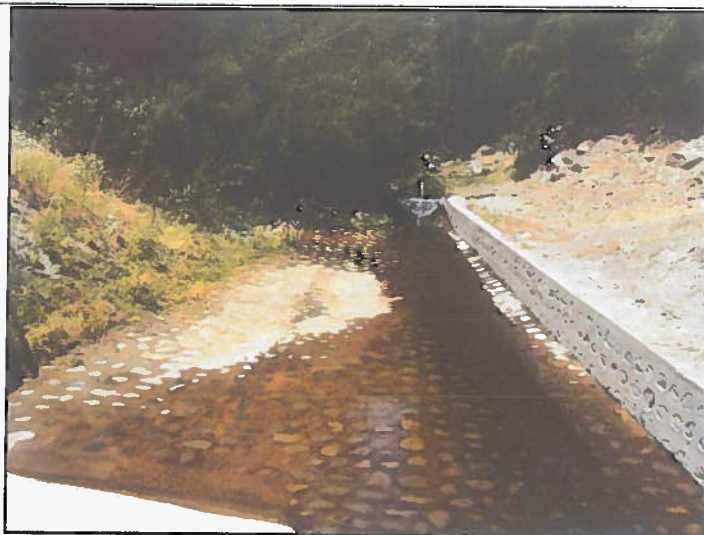
### 3. Estación Fluviométrica D.G.A Estero Pupío Antes de Quebrada Llau Llau.

Al momento de la inspección la regla evidencia una altura de 5 cm.

Revisada la información satelital, la altura de la regla en la hora de visita es de 10,1 cm y equivale a un caudal de 21 l/s. Se sugiere revisar, por parte de la DGA, los datos entregados por esta estación y DGA Pupío en El Romero, debido a anomalías detectadas en sus mediciones.

Se observa el normal funcionamiento de la estación.

El canal de contorno poniente, se encuentra descargando agua del embalse de cola del Tranque El Mauro, por lo que el agua presente en el Estero Pupío proviene desde el embalse de cola y de la quebrada La Palma.

- Se recomienda revisar los datos entregados por las Estaciones satelitales DGA dispuestas en el estero Pupío, con tal de perfeccionar la calidad de los datos obtenidos en éstas.

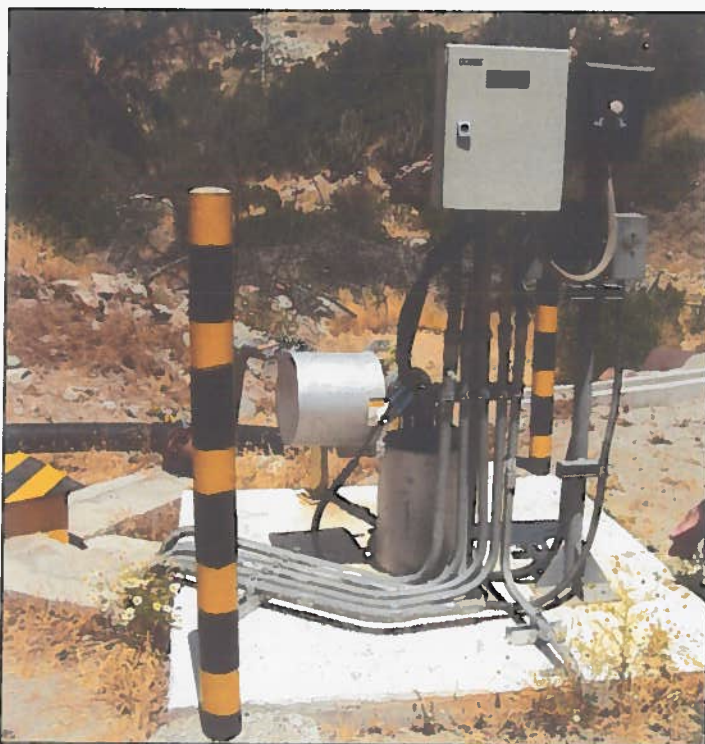
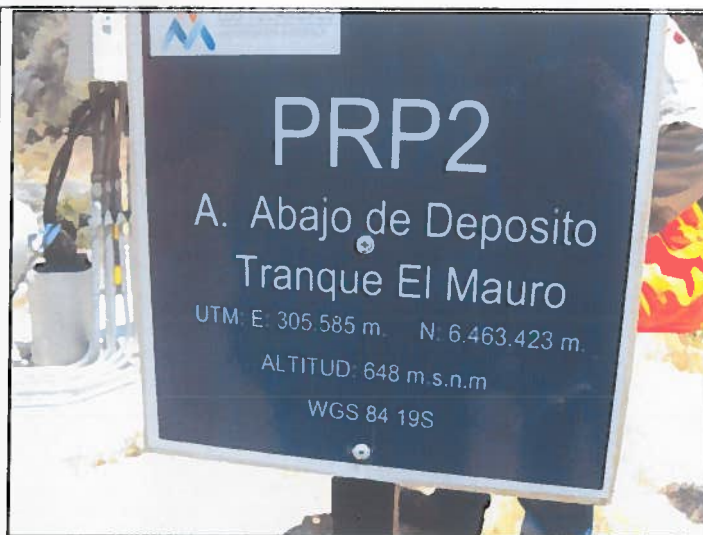
#### 4. Pozos PRP y Pozo de Monitoreo SM 7-3.

Los pozos PRP (3) están considerados en el diseño del Proyecto Integral de Desarrollo como una medida de contención ante una posible pluma de contaminación del tranque de relaves El Mauro que pueden ser detectadas en el pozo de monitoreo SM7-3 cuando sobrepasa el umbral de línea base, según RCA 38/2004.

Durante la inspección, se detectó que el pozo PRP 2, se encuentra operando. Al respecto, MLP señala que producto de las lluvias de agosto, la calidad de las aguas del pozo de monitoreo tuvo un alza puntual en el parámetro de conductividad eléctrica, situación que no se detectó en los PRP y que actualmente bombean para dilucidar este comportamiento.

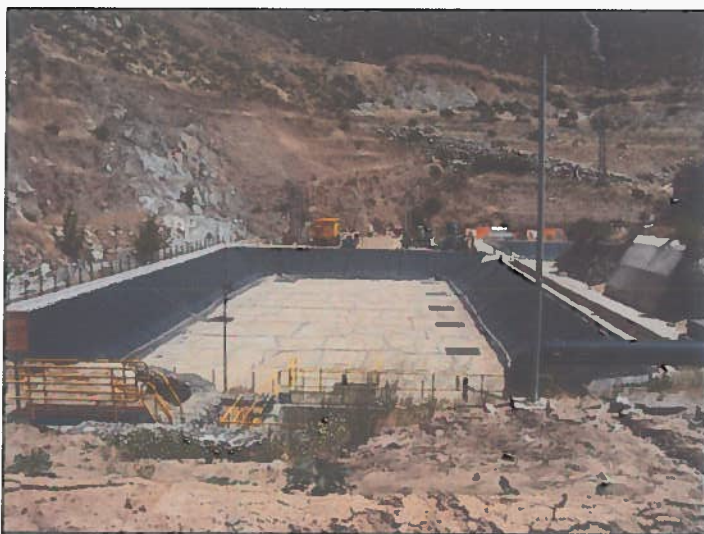
**5. Piscinas receptores de drenes basales**

Se constató el normal funcionamiento del sistema de captación, conducción y acumulación de aguas provenientes del Sistema de Drenaje del Embalse El Mauro.

La piscina TK 12 es la que se encuentra en uso.

En la piscina TK 13 se reparó la carpeta impermeable.

Según Informe Diario SAT Tranque El Mauro, del 9 de diciembre de 2015, MLP informa que el caudal entrante es de 194,9 [l/s].

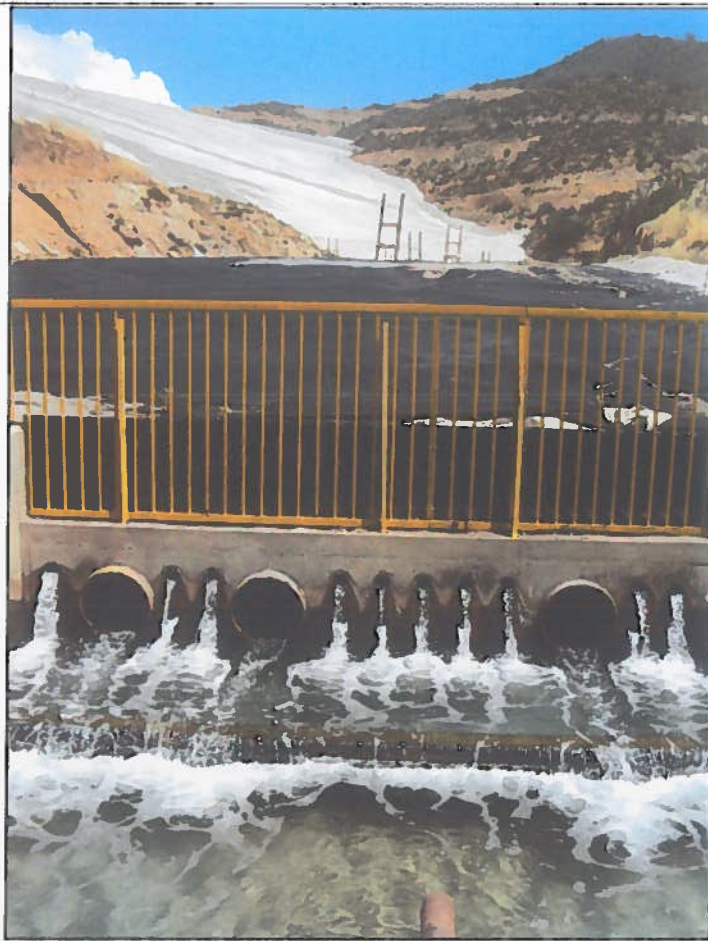
**6. Cámara de drenes.**

Se observa el normal funcionamiento de la cámara de drenes basales del Tranque El Mauro.

Según Informe Diario SAT Tranque El Mauro, del 9 de diciembre de 2015, MLP informa que el caudal pasante es de 189,9[l/s].

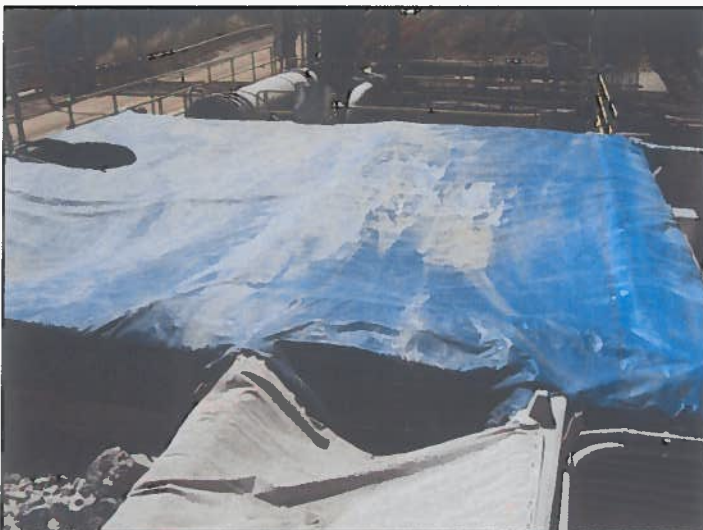
## 7. Estación Ciclonas.

Se encuentra operativa la Estación Ciclonas, depositando arenas en el muro.

La cámara de recepción de relaves se encuentra cubierta, al igual que la canaleta en su proximidad.

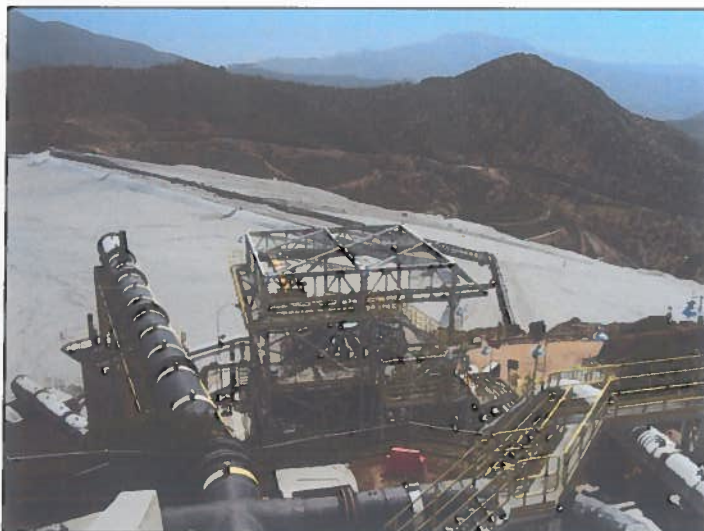
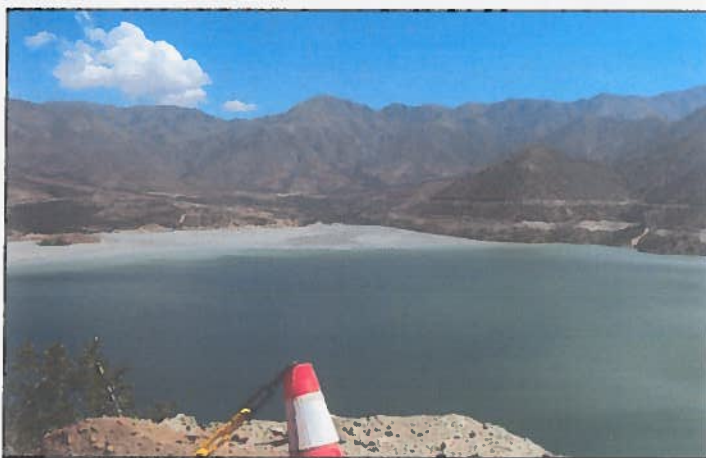
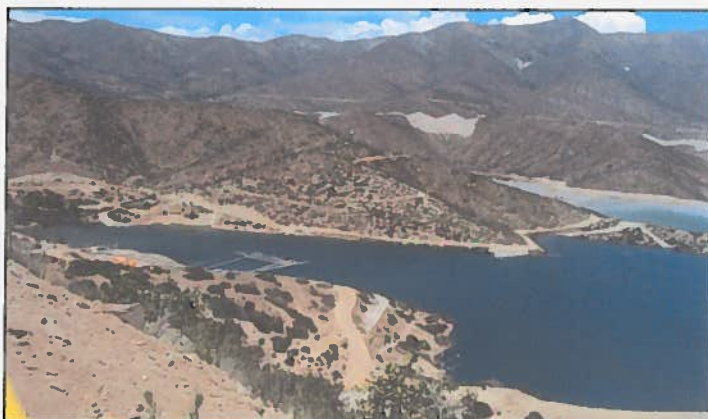
## 8. Tranque El Mauro

MLP informa cotas del tranque:

Laguna: 881,91 m.s.n.m.

Lamas: 884,55 m.s.n.m.

Coronamiento: 893,94 m.s.n.m.

Largo playa lamas: 1.740,81 metros

MLP señala que el tranque El Mauro tiene acumulado un volumen de 9.122.941 metros cúbicos de agua.

MLP indica que está en construcción la Estación Intermedia 3, para recircular las aguas claras del tranque de relaves hacia proceso.

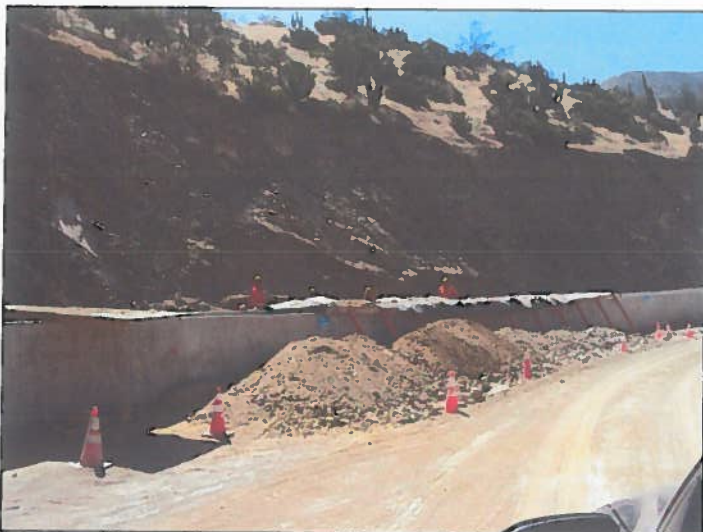
### 9. Canal Norte

El canal de contorno Norte cuyo funcionamiento permite que las aguas naturales precipitadas en el sector de El Mauro, se desvíen hacia el cauce natural del Estero Pupío, se mantiene interrumpido en su operación, debido a derrumbes que se provocaron con las precipitaciones intensas del mes de agosto y el terremoto del mes de septiembre.

En consecuencia, ante eventos de precipitación las aguas naturales del sector se disponen a la cubeta del Tranque de Relaves, mediante los vertederos existentes en los cruces de quebradas, mezclándose así con las aguas de procesos y los relaves.

- Desde el punto de vista sectorial, el canal de contorno Norte del Tranque El Mauro, no se encuentra operativo, siendo un compromiso asociado a la restitución de las aguas naturales del sector El Mauro al Estero Pupío.

Actualmente se ejecutan trabajos en el kilómetro 4,24 correspondientes al retiro del material que obstruye el canal en ese sector.

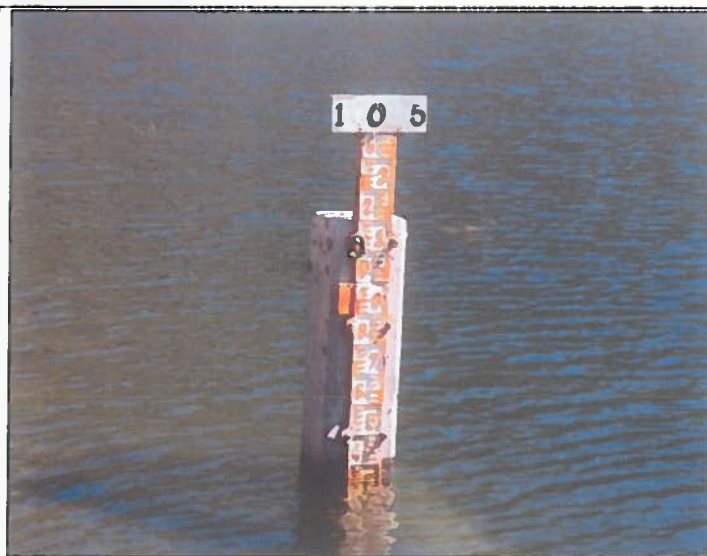
### 10. Embalse de cola del tranque de relaves El Mauro.

En terreno, se verificó que la regla registra una altura de 1004,36 m.s.n.m.

MLP indica que tiene un volumen embalsado de 317.121 metros cúbicos.

MLP informa que el caudal de devolución al Estero Pupío es de 5,6 l/s.

Los aportes al embalse de cola provienen desde Sondajes 4 y 5, además de la quebrada Los Galpones, con un caudal total de 5 l/s.

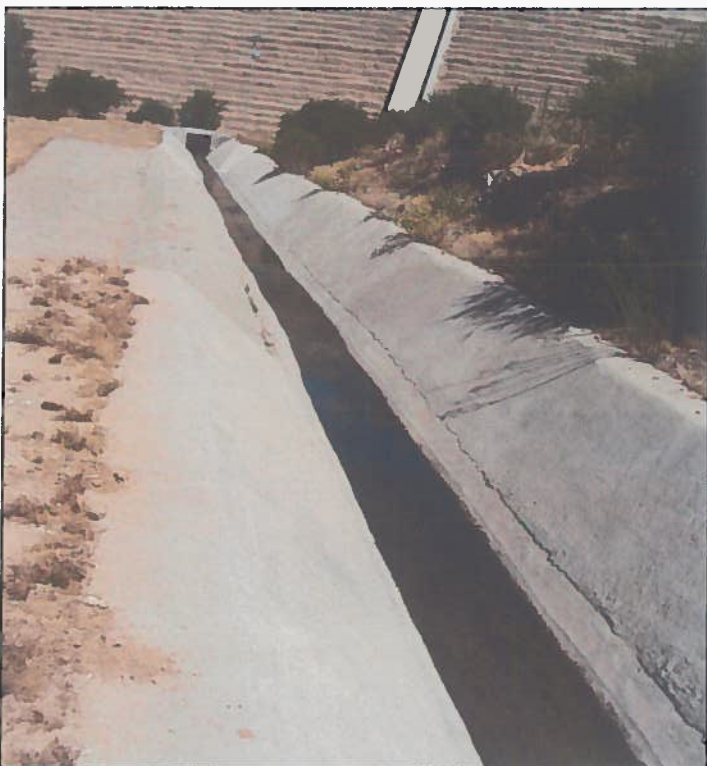
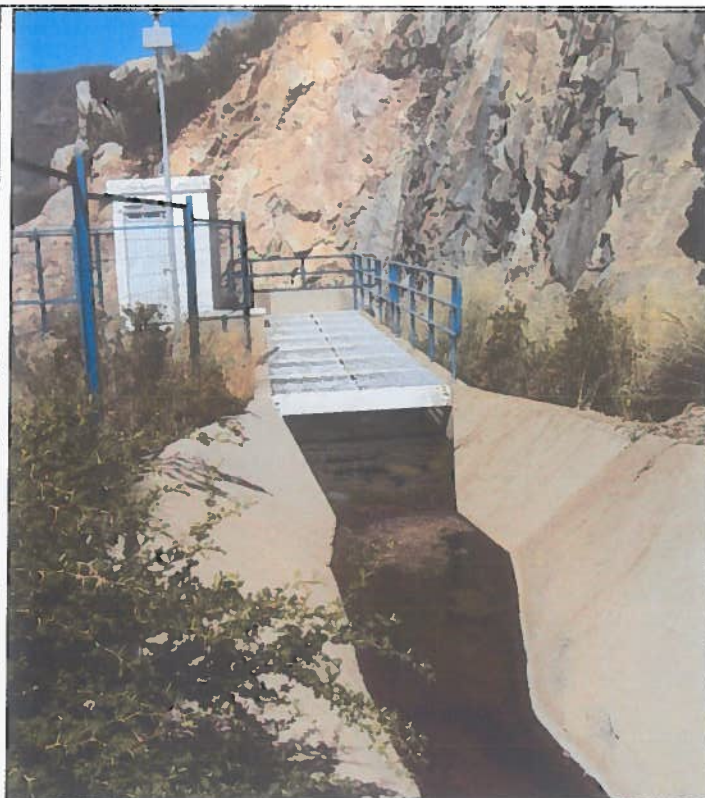
#### 11. Canal poniente y punto de restitución de aguas naturales.

La Estación de aforo perteneciente a MLP ubicada a la salida del embalse de cola, aún se encuentra sin habilitar.

Se observa la realización de un sondaje de tipo Geotécnico al costado del canal poniente, en el sector donde el canal circula por cuenca de la quebrada de Llau Llau. Esto, con el objeto de estudiar la estabilidad de los taludes, según señala personal de MLP.

Se observa que en el punto de restitución de las aguas naturales del Estero Pupío, las aguas se estancan, antes de descender por el salto de sky.

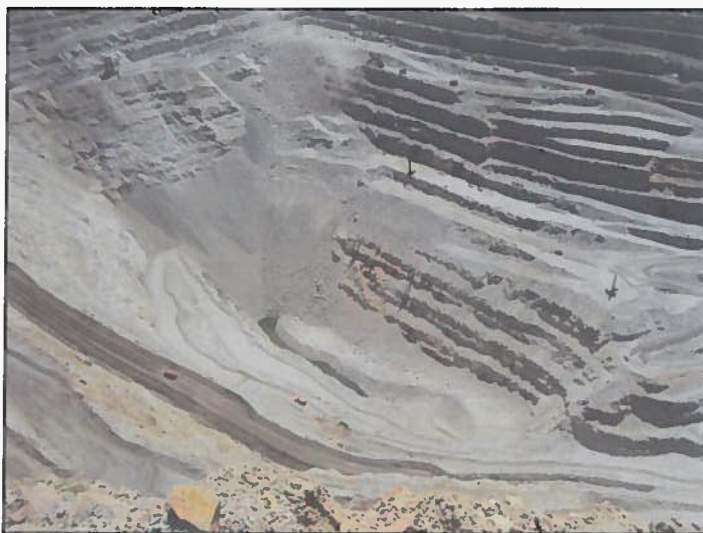
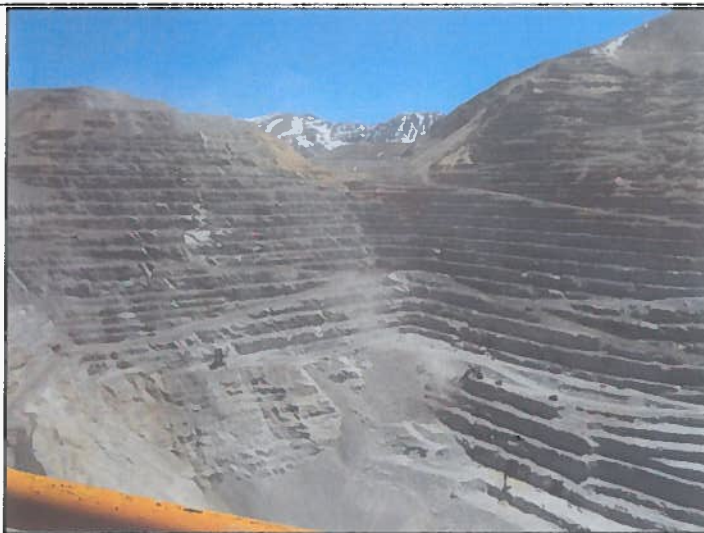
**12. Rajo Mina, Mirador Hualtatas.**

MLP informa que se encuentran explotando la Fase 7 y 8, que corresponde a la parte baja del rajo.

Extraen 400.000 toneladas por día, donde la proporción entre mineral y estériles es de 1:1.

Actualmente el botadero Hualtatas es el que está en uso.

Con respecto a las aguas del rajo, MLP indica que cuentan

con bombas de 250 HP, que impulsan 90 l/s en promedio anual.

Las aguas captadas se utilizan para los caminos y para proceso.

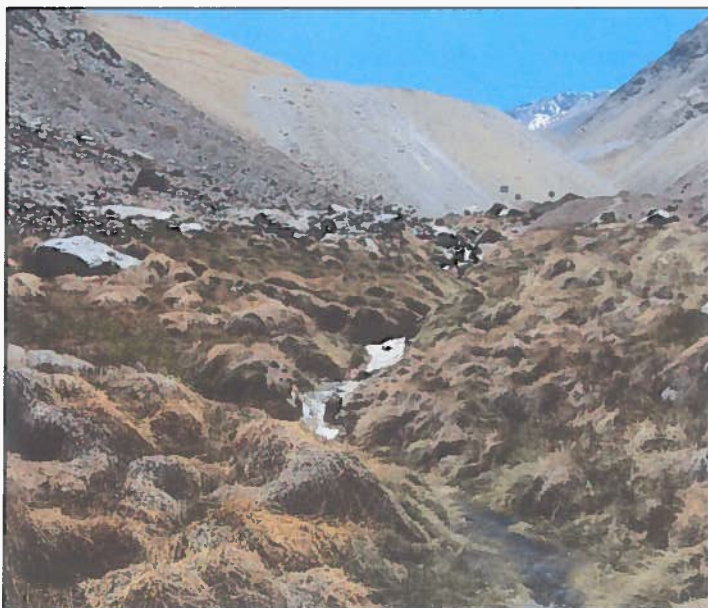
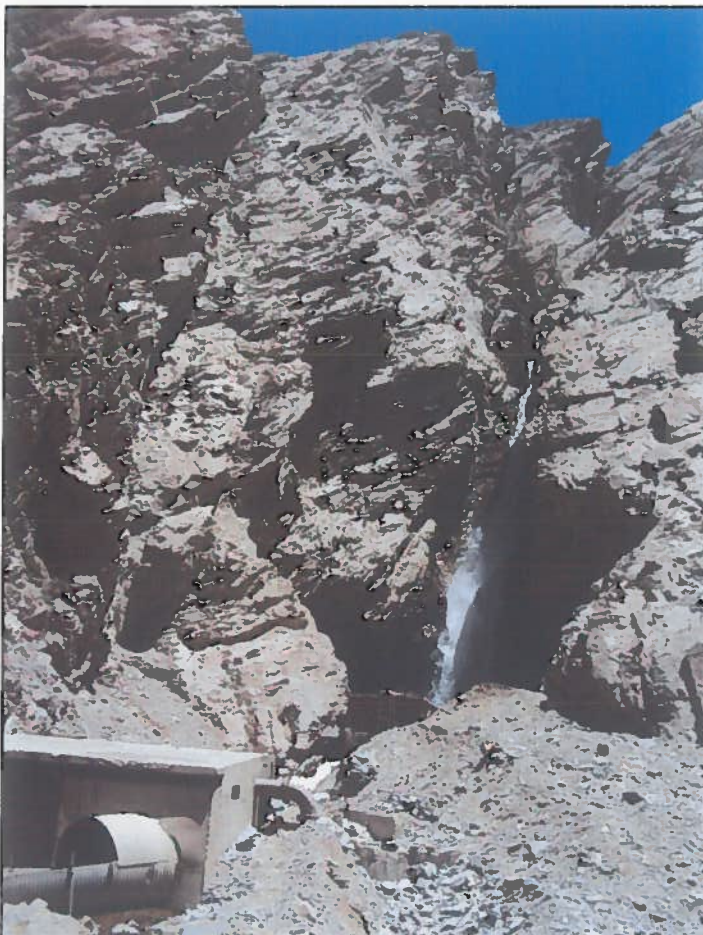
### 13. Botadero Pelambres

MLP informa que el botadero Pelambres se diseñó en 3 tramos, siendo el tramo II el que se encuentra en operación.

Además, personal de MLP informó que se encuentra en proyecto la habilitación de los tramos I y III, lo que implica la presentación de un proyecto de modificación de cauce ante nuestra Dirección.

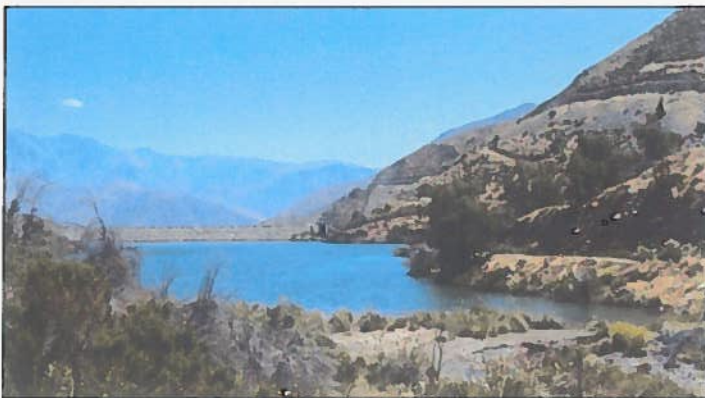
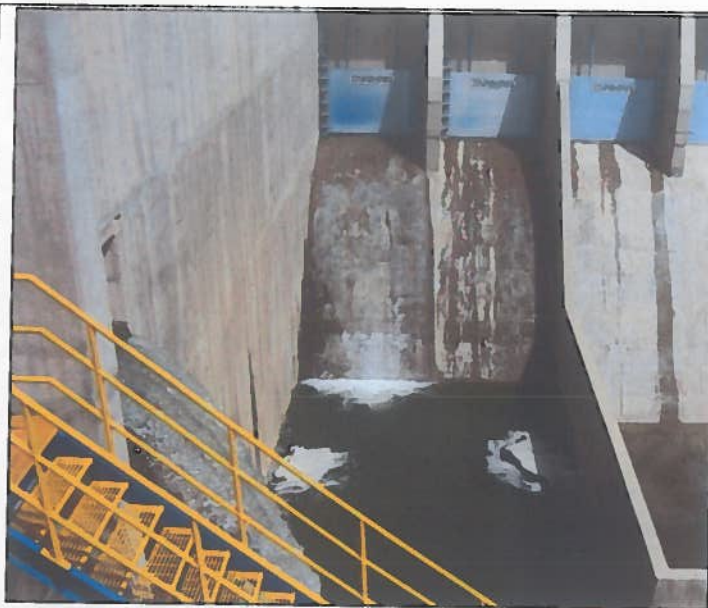
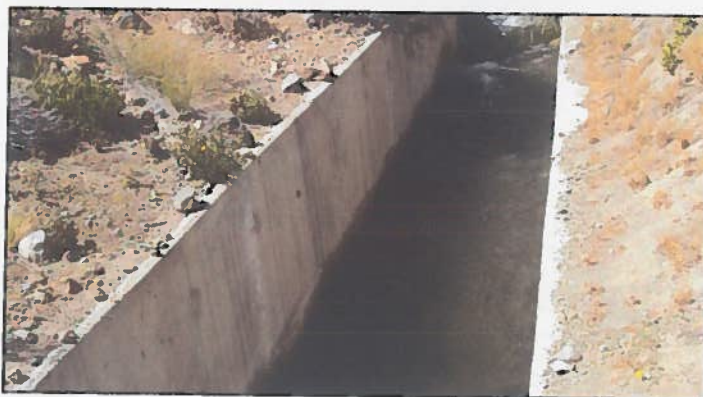
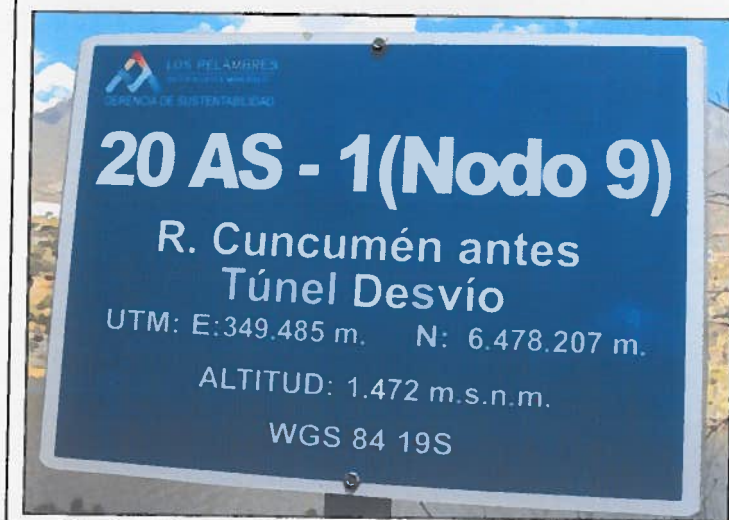
#### 14. Embalse de Cola

MLP informa que se encuentran descargando agua desde el Embalse de cola del Tranque Quillayes y a su vez, se mantiene el uso del canal de bajos caudales, debido a que existe desconfianza en la comunidad respecto de la calidad de las aguas almacenadas en el embalse de cola.

Se observan las conductividades eléctricas en sensores de MLP:

Canal bajos caudales: 249  $\mu\text{S}/\text{cm}$

Río Pelambres: 350,4  $\mu\text{S}/\text{cm}$

Est. Piuquenes: 133,1  $\mu\text{S}/\text{cm}$

Durante la inspección se observó la implementación de señalización con la identificación de los puntos de monitoreo de aguas, detectándose que la identificación correspondiente al Nodo 9 - definido en río Cuncumén antes del túnel de Desvío, según RCA 71/1997 y RCA 38/2004 - se encontraba ubicado en el canal de bajos caudales.

MLP señala que esta situación se mantiene desde el año 2011 producto del dragado del embalse de cola, el que se mantuvo vacío hasta agosto del presente año.

A través del canal de bajos caudales se conducen las aguas del estero Piuquenes y una fracción del río Pelambres, por lo que en base a la calidad natural de las aguas de los diferentes cauces naturales, y al manejo de las compuertas de entrega de las aguas superficiales, es posible establecer que medir la calidad de aguas en el

<p>Canal de Bajos Caudales no corresponde, ya que su calidad se maneja en la proporción que se mezclan las aguas en la entrada a este acueducto.</p> <p>Las coordenadas del punto, en terreno son: N 6.478.205 m E 349.475 m Datum WGS 84, Huso 19.</p>
--	---

- En el ámbito ambiental, es necesario revisar la información que está entregando MLP en el Plan Integral de Seguimiento y Monitoreo, con respecto a la ubicación del Nodo 9, con el objetivo de verificar si es que hubo un cambio en el punto de monitoreo y si esta situación fue informada a la autoridad. Asimismo, se requiere coordinar con la SMA como abordar los procesos de fiscalización asociados a las barreras hidráulicas implementadas por la Minera Los Pelambres, las cuales mantiene en uso sin acreditar la efectividad de la medida desde el punto de vista ambiental y sin los derechos de aprovechamiento legalmente constituidos que respalden tal funcionamiento.

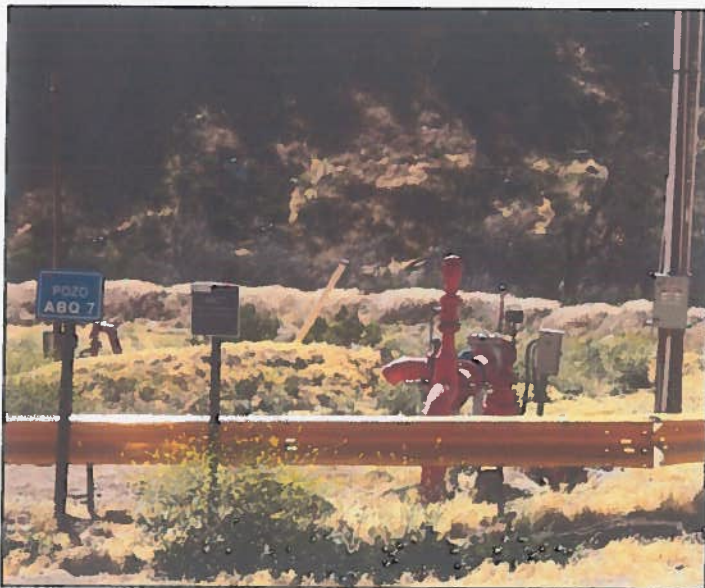
**15. Pozos ABQs.**

<p>Personal de MLP informa que los pozos asociados al Monitoreo de calidad de aguas corresponden a 4 pozos que son ABQ-6, ABQ-7, ABQ-8 y ABQ-2.</p> <p>Los pozos ABQ asociados a la barrera hidráulica del tranque de relaves Quillayes corresponden a 22 pozos, que se utilizan para contener la pluma de aguas contaminadas generadas producto de la mezcla de las aguas filtradas desde el tranque de relaves Quillayes y las aguas naturales presente en el sector hidrogeológico.</p> <p>MLP indica que, en total, estos pozos captan un caudal promedio de 50-60 l/s.</p> <p>MLP señala que cuenta con un Modelo Hidrogeológico de dispersión de la pluma que lo utiliza para determinar la</p>
--	---

<p>operación de estos pozos.</p> <p>En terreno, se observa que el pozo ABQ 7 se encuentra funcionando.</p> <p>Las aguas captadas por los pozos son conducidas hacia las piscinas de drenes siendo finalmente incorporadas al proceso minero.</p>
<p><b>11. Túnel de Desvío Río Cuncumén</b></p>

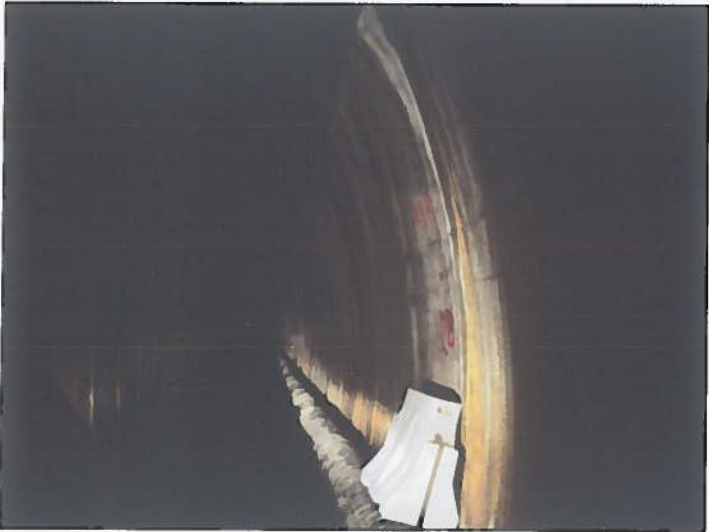
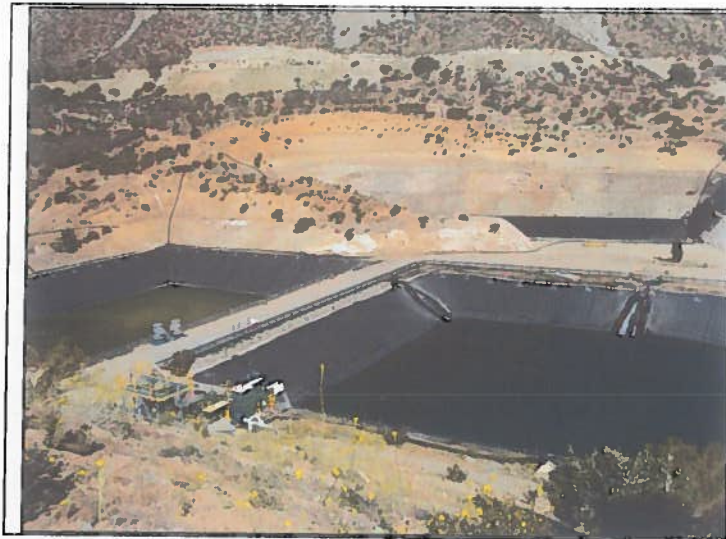
<p>Se observa el normal funcionamiento de las zanjas.</p> <p>Se ingresó hasta el Km 3,9, ya que en inspección semestral se detectó desprendimiento de shotcrete en este punto, por lo que se encuentra limitado el ingreso.</p> <p>MLP entregó copia del Informe Diario SAT Quillayes, del 09 de diciembre de 2015, el cual indica que las zanjas se encuentran absorbiendo un caudal de filtraciones del tranque de 138,6 l/s.</p>
<p><b>12. Piscinas de drenes Tranque Quillayes.</b></p>	<p>Se encuentran funcionando las piscinas 1 y 2, que reciben las aguas provenientes de los drenes basales, las infiltraciones del tranque dentro del túnel de desvío río Cuncumén y los pozos ABQs.</p>

Según Informe Diario SAT  
Quillayes, del 09 de  
diciembre de 2015, MLP  
informa que el caudal  
entrante es de 272,0 [l/s]
