INFORME DE TERRENO

23 de febrero de 2015.

FECHA DE FISCALIZACIÓN: 17 y 18 de febrero de 2015

MATERIA: Fiscalización Proyecto Manejo Aguas Naturales Río Cuncumén, sector Chacay, en la comuna de Salamanca y Proyecto Integral de Desarrollo, sector El Mauro, en la comuna de Los Vilos, ambos de Minera Los Pelambres.

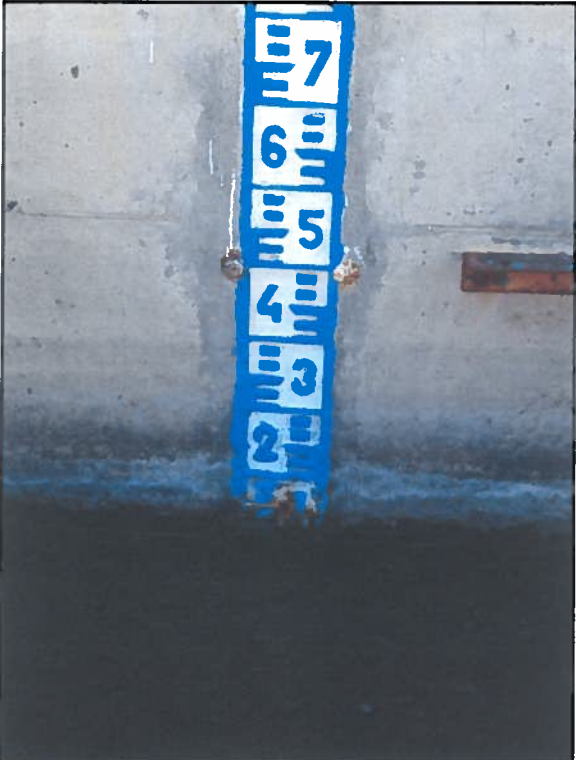
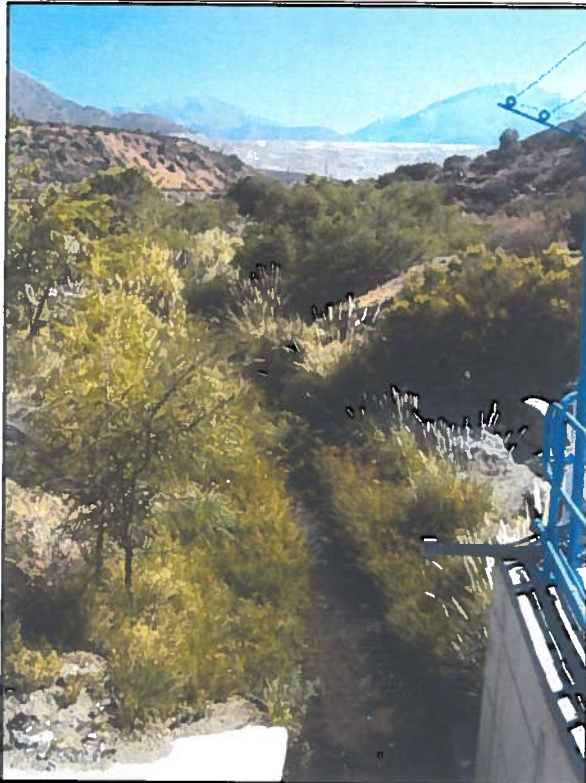
II. ANTECEDENTES DE TERRENO	
Registro Fotográfico	Observaciones
<p><u>Sector Chacay, martes 17 de febrero.</u></p> <p>1. Estación fluviométrica D.G.A Río Cuncumén antes de Río Choapa.</p>

<p>Se observa el funcionamiento normal de la estación fluviométrica. Sin embargo, se observa el deterioro de la regla limnimétrica y se hace necesario reemplazarla.</p> <p>Al momento de la inspección la regla evidencia una altura de 11,0 cm, que según Curva de Descarga D.G.A., equivale a 80 litros por segundo.</p> <p>MLP indica que se mantienen las diferencias entre la Curva de Descarga D.G.A. y los cálculos efectuados por la empresa, especialmente para la determinación de bajos caudales.</p>

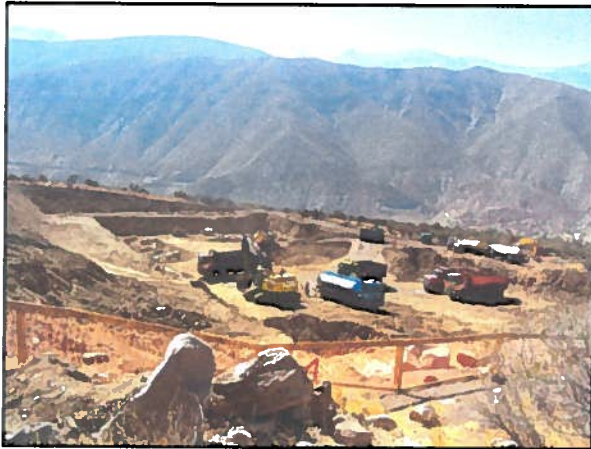
2. Piscina de regulación canales Río Cuncumén.

Avanza la construcción de la piscina de capacidad 49.000 m³ y muro menor a 5 metros, que permitirá regular y acumular las aguas correspondientes a los canales Aletón, Arriendos, El Bosque y Tira Larga, del río Cuncumén, según señala MLP.

La captación será mediante tubería de 16", con una capacidad de porteo de 260 l/s.

Indican que la fecha estimada a terminar la obra está programada para el 20 de junio del 2015.

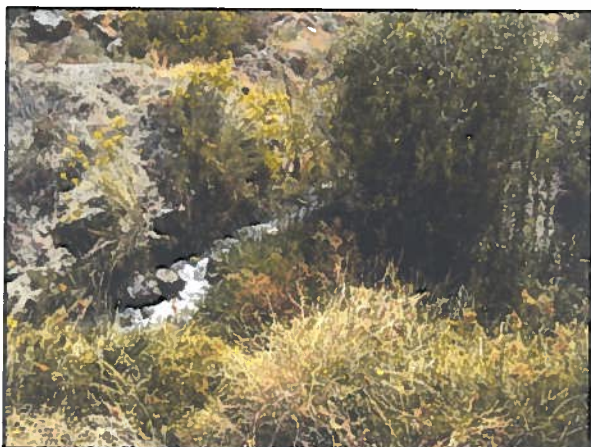
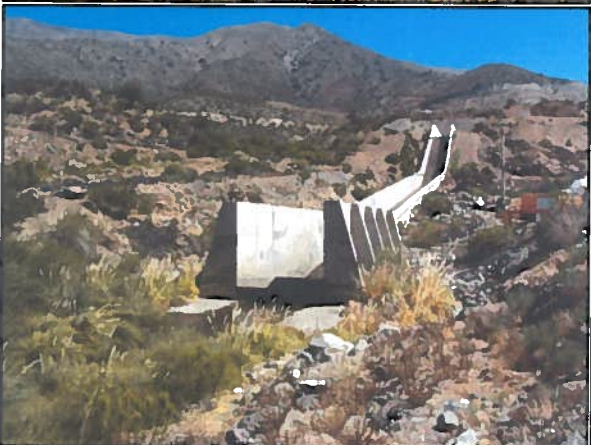
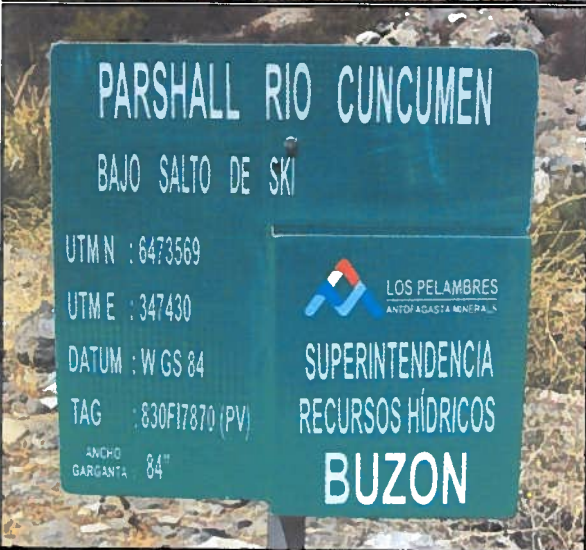
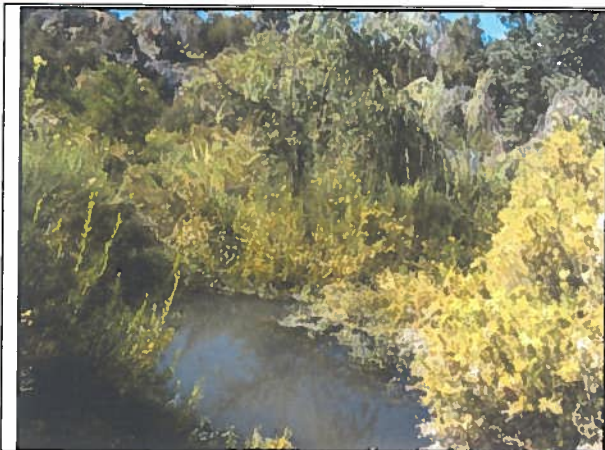
3. Proyecto de revestimiento Río Cuncumén

Informa MLP, que existe la moción de parte de la directiva de los canales Arriendo y Aletón, de revestir el río Cuncumén dentro de MPL, mediante manga HDPE.

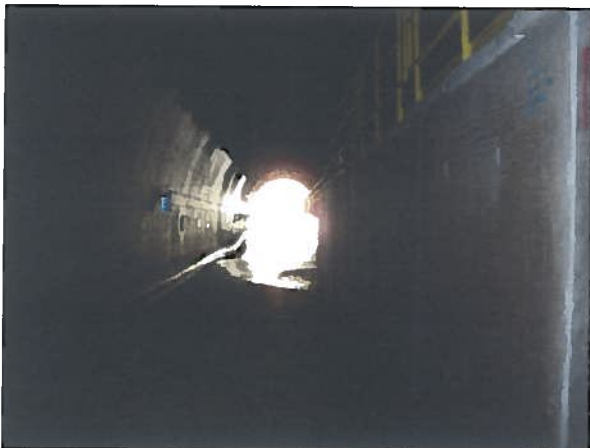
4. Túnel de Desvío del Río Cuncumén.

Se observa el normal funcionamiento de las zanjas de infiltración de aguas provenientes de filtraciones del tranque de relaves Quillayes, ya que el piso se encuentra seco entre las zanjas y la salida del canalón del río Cuncumén. Sin embargo, se observa la existencia de basuras en las rejillas, por lo que MLP se compromete a limpiar a la brevedad posible.

MLP indica que las zanjas se encuentran absorbiendo un caudal de infiltraciones del tranque de 100 l/s.

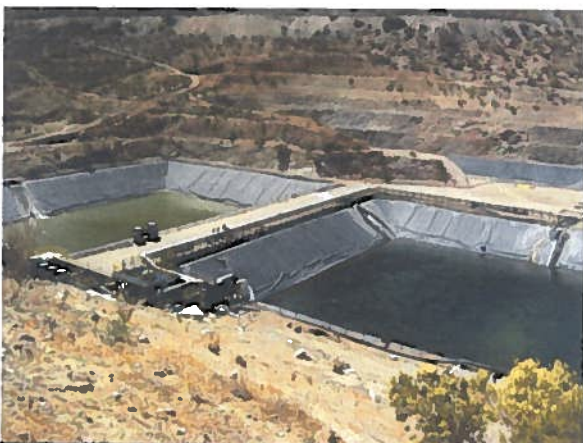
5. Piscinas de drenes Tranque Quillayes.

Se encuentran funcionando las piscinas 1 y 2, que reciben las aguas provenientes de los drenes basales, las infiltraciones del tranque dentro del túnel de desvío río Cuncumén y los pozos ABQs. MLP informa que, al momento de la visita, el caudal entrante es de alrededor de 350-450 litros por segundo.

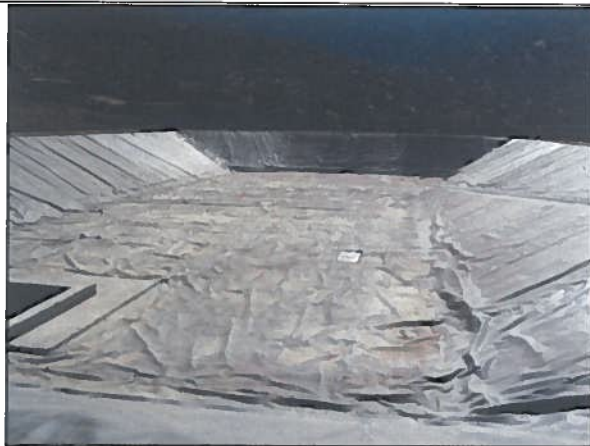
<p>7. Piscinas de emergencia Relaveducto, sector Camisas.</p>	<p>Asimismo, la Piscina de Emergencia del Relaveducto de Camisas Poniente, se encuentra parchada con el objeto de mantenerla operativa.</p> <p>El proceso de licitación, para su Saneamiento e Impermeabilización se</p>

está realizando en conjunto con la piscina de emergencia de Quelén.

La Piscina Oriente está manteniendo operativa.

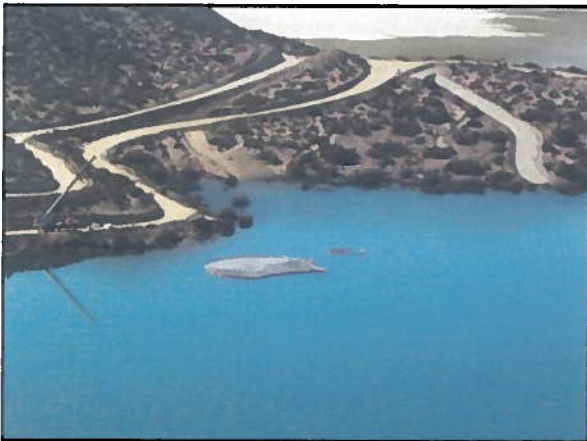
8. Tranque el Mauro

Con el objetivo de reducir la evaporación de las aguas claras del tranque de relaves, MLP informa que se están realizando ensayos sobre la laguna, que consisten en capas de HDPE de diferentes geometrías que se unen impidiendo que se evapore el agua.

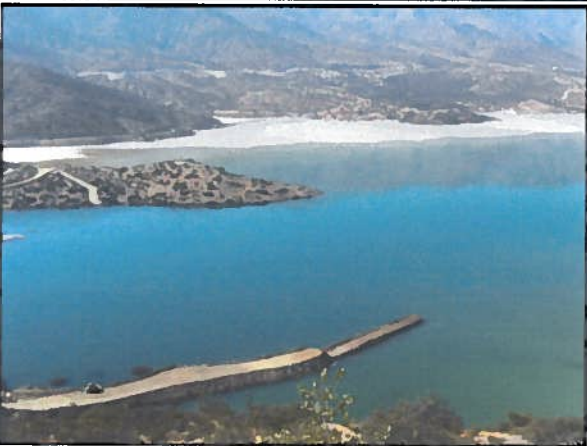
Se observa la construcción de un espolón, con el fin de evitar que las lamas ingresen al sector de las balsas, lugar donde se impulsan las aguas claras del tranque de relaves y que se recuperan y son recirculadas al proceso.

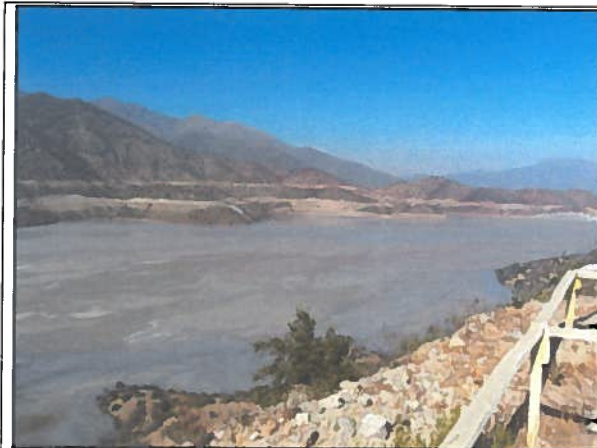
MLP informa respecto de la habilitación de puntos de descarga de relaves en el Tranque, con el objeto de evitar que las aguas claras de la laguna se separen, debido a que esto podría afectar la recuperación de éstas.

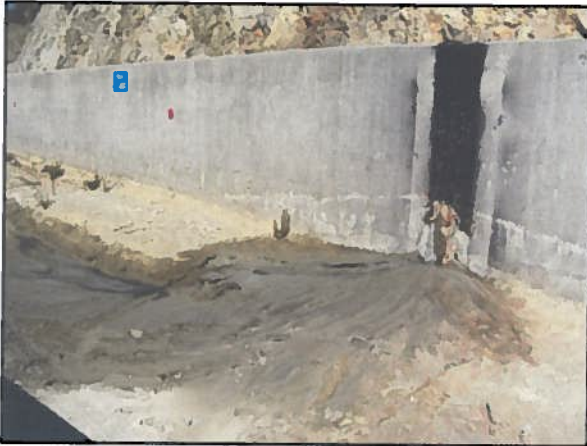
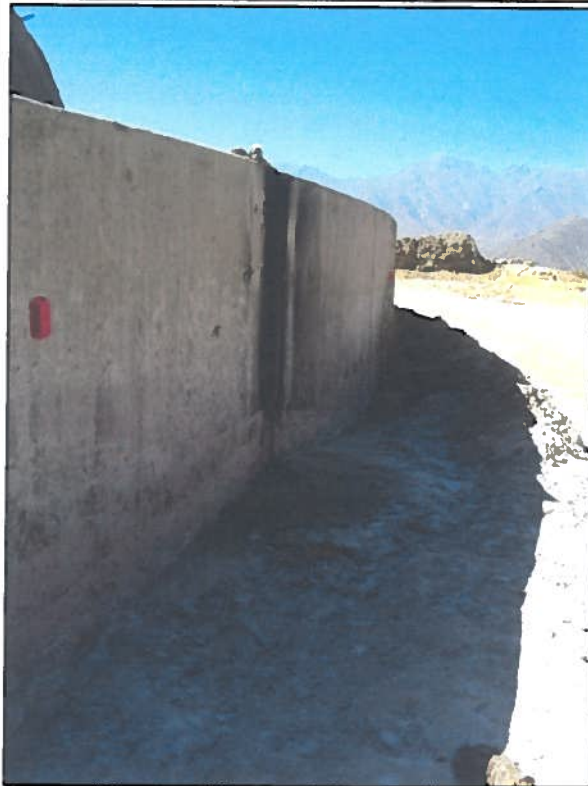
9. Canaleta transportadora de relaves.

Se detectan filtraciones de relaves hacia el costado del camino, en los kilómetros 5.480 y 5.320 en las uniones de la canaleta de relaves. Asimismo, se verifican trabajos de retiro de material.

Conforme a esto, se recorrió el costado derecho de la canaleta de relaves, la cual deslinda con el canal Norte, que pertenece al sistema de desvío de las aguas naturales que se descargan hacia el Estero Pupio en el sector de El Mauro.

En el tramo afectado, no se detectó la presencia de relaves en el canal Norte, si se verificó que las uniones del relaveducto en el costado derecho podría haber sido reparado, debido a que cuenta con un sello de resina epóxica. MLP informa que se han realizado las mantenciones requeridas.

IV. MINUTA REUNIÓN MAURO Miércoles 18 de febrero de 2015	
1. Canaleta de relaves	<p>Se observan filtraciones en las uniones de hormigón de la Canaleta de Relaves, lo que constituye una posible afección al Canal Norte de aguas frescas.</p> <p>En la visita, se evidenciaron trabajos de reparación.</p> <p>DGA solicita:</p> <ul style="list-style-type: none"> - Programa de mantención de la canaleta. - Registros de cumplimiento del programa (Informes, Fotografías, entre otros) - Medidas correctivas de las filtraciones actuales. - Medidas preventivas para proteger el

Se sugiere mantener un control en terreno permanente, para verificar la ocurrencia de este tipo de filtraciones.

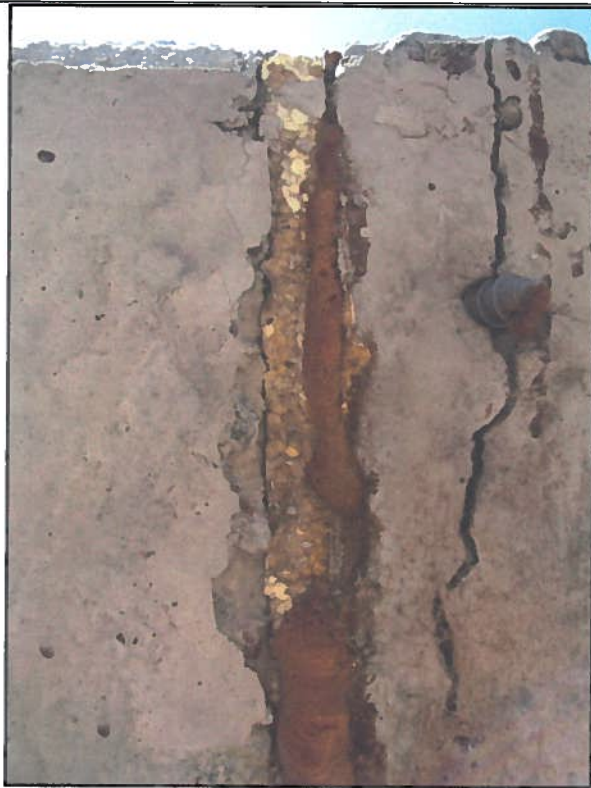
De la verificación del estado del canal Norte, se observa que los sellos de las uniones se encuentran reparadas con resina epóxica, pero necesitan nueva mantención.

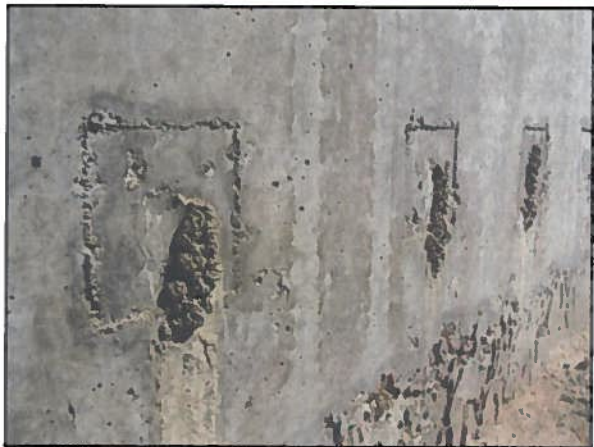
Se observan acumulaciones de material, en la parte inferior del canal, por fuera, pero sin certeza de qué se trata.

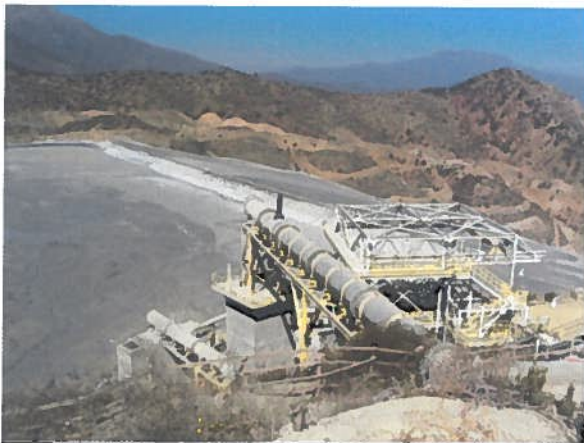
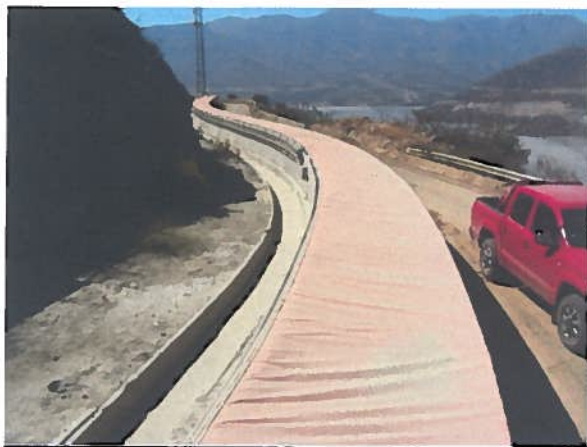
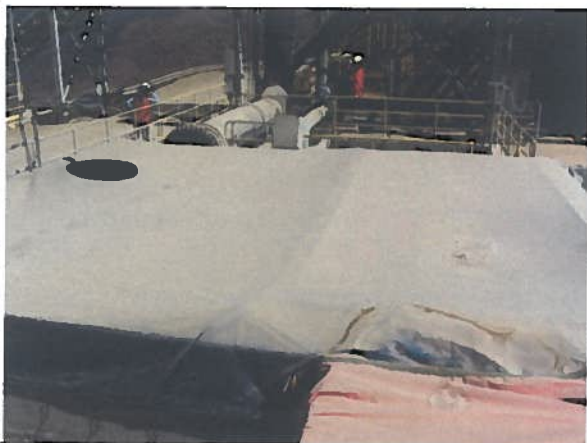
10. Estación Ciclonas.

Se observa el normal funcionamiento de las obras fiscalizadas.

Cubiertas de canaleta de relaves y cámara receptora se encuentran en buen estado.

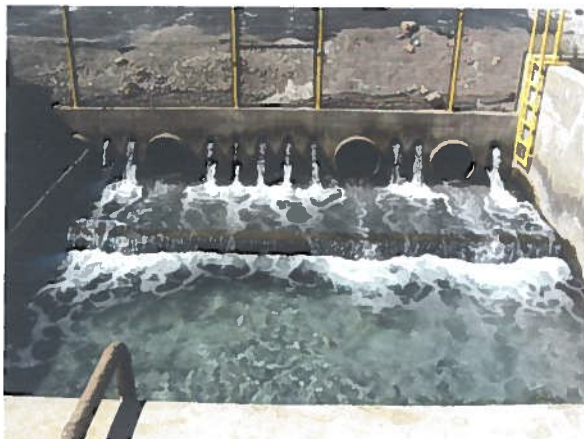
11. Cámara de drenes basales Tranque El Mauro

Se observa el funcionamiento normal de la cámara colectora de las aguas provenientes del drenaje del Tranque de Relaves El Mauro.

MLP indica que el caudal recibido, en el momento de la visita es de 200 l/s.

MLP descartó la posibilidad de implementar un sistema de medición de los caudales en este punto, conforme a lo solicitado en inspecciones anteriores. En consecuencia, se hace la observación que esto debe ser considerado en la nueva cámara colectora que se construirá debido al avance del muro del Tranque de relaves.

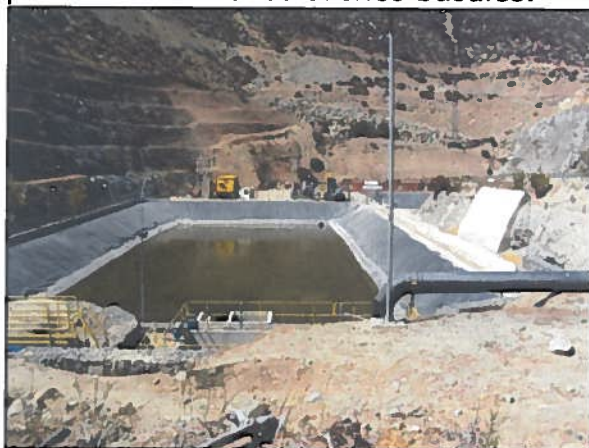
12. Piscinas receptoras de aguas provenientes de los drenes basales.

Se constató el normal funcionamiento del sistema de captación, conducción y acumulación de aguas provenientes del Sistema de Drenaje del Embalse El Mauro.

MLP indica un caudal entrante de 207 l/s en este punto, donde la diferencia de caudal proviene del cortafuga.

Conforme a lo solicitado en inspecciones anteriores, se establece necesario contar con un sistema de medición de las aguas naturales provenientes de las quebradas ubicadas aguas arriba de las piscinas de drenes.

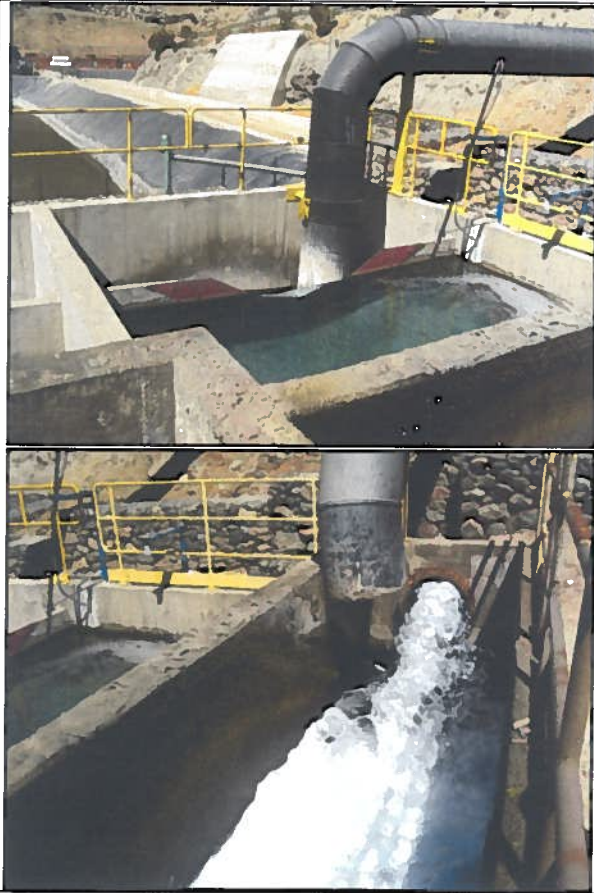
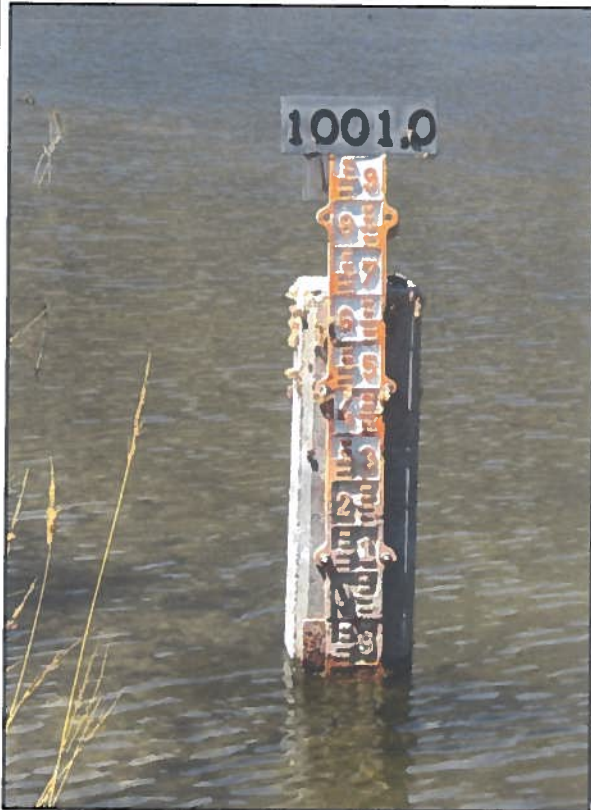
13. Embalse de cola del Tranque de relaves El Mauro.

En terreno, se verificó que la regla registra una altura de 998,8 m.s.n.m.

MLP informa durante la visita que el volumen embalsado es de 150.558 metros cúbicos al 16 de febrero de 2015 con una altura de 999.92 m.s.n.m.

MLP informa que el caudal de entrega al Estero Pupío es de 14 l/s.

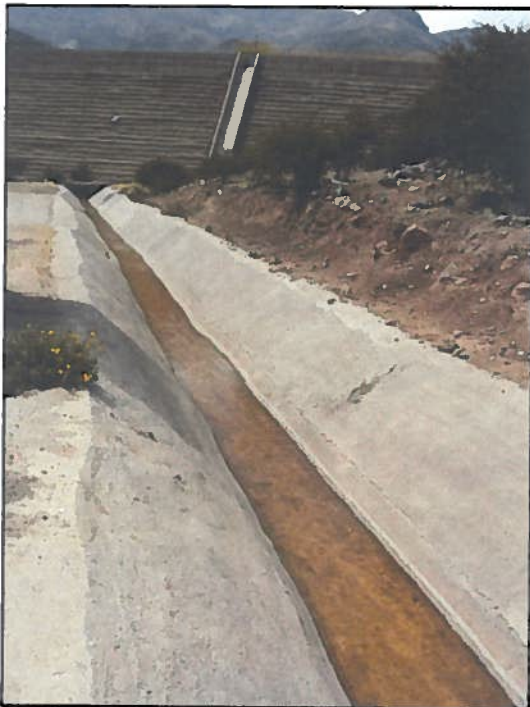
Actualmente la salida del Tranque de Cola, presenta una sección trapezoidal que dificulta el aforo en el lugar.

En inspecciones anteriores se ha solicitado el cambio de la geometría de la sección a rectangular, pero MLP insiste en que ellos cuentan con la ingeniería de detalle y que corresponde a un método válido de medición.

No obstante lo anterior, se hace presente a MLP que el método existente es un método indirecto y con limitaciones para caudales mínimos e intermedios, por lo que el funcionamiento de este punto de control en la práctica no está cumpliendo con su objetivo.

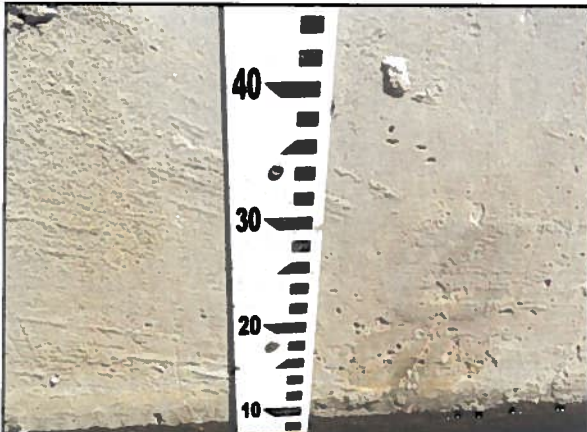
**14. Estación Fluviométrica D.G.A
Estero Pupío Antes de Quebrada Llau
Llau.**

Al momento de la inspección la regla evidencia una altura de 7 cm, que corresponde a 9 l/s, según últimos aforos DGA.

El monitor de calidad de agua que MLP mantiene en forma adicional se encuentra apagado.

MLP indica que la limpieza del Estero Pupío, desde la caída de agua hasta la presente estación, se encuentra en licitación.

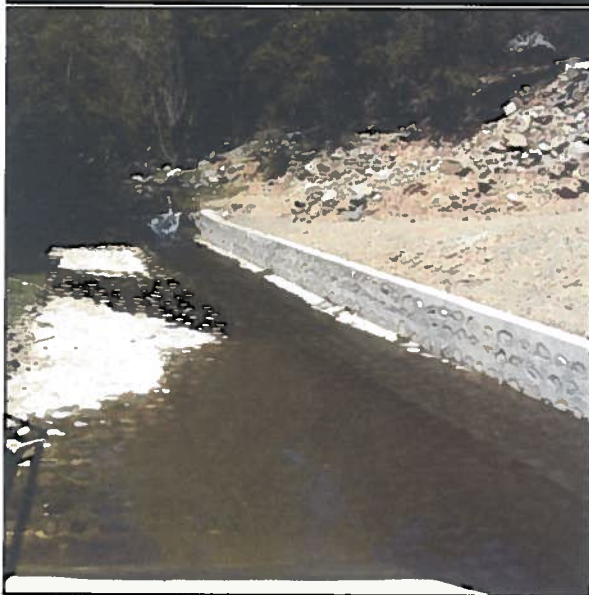
Se evidencia que el problema a la entrada de la estación, en el inicio del pedraplén, aún no está solucionado. Esto, debido a que se observó un apozamiento en la ribera derecha del Estero Pupío.

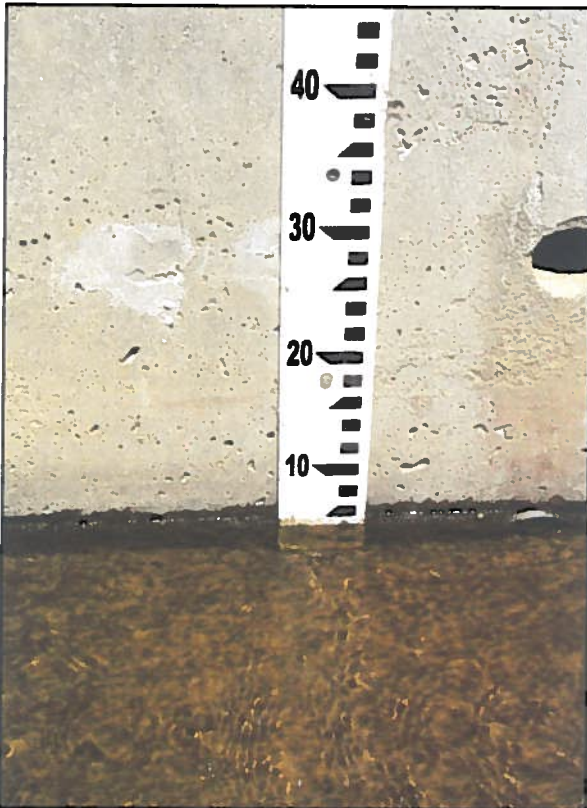
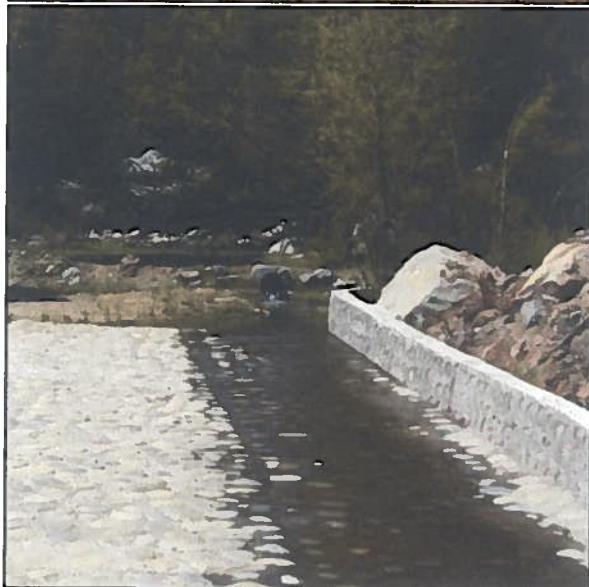
15. Estación Fluviométrica D.G.A. Estero Pupío en El Romero.

Al momento de la inspección la regla evidencia una altura de 5 cm que corresponde a 8 l/s, según últimos aforos DGA.

El agua presenta una conductividad de 340 [$\mu\text{c}/\text{cm}$].

Se observa el normal funcionamiento de la estación.
