INFORME DE TERRENO

02 de noviembre de 2015.

FECHA DE FISCALIZACIÓN: 26 y 27 de octubre de 2015

MATERIA: Fiscalización Proyecto Manejo Aguas Naturales Río Cuncumén, sector Chacay, en la comuna de Salamanca y Proyecto Integral de Desarrollo, sector El Mauro, en la comuna de Los Vilos, ambos de Minera Los Pelambres.

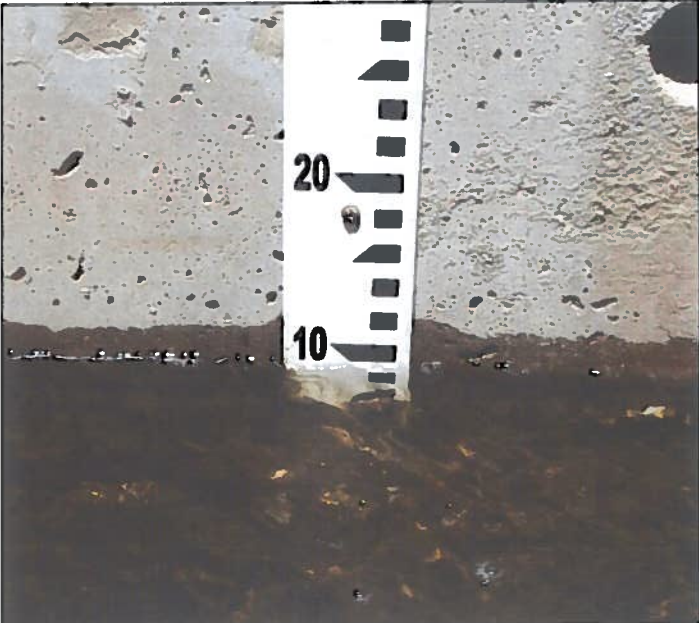
II. ANTECEDENTES DE TERRENO	
Registro Fotográfico	Observaciones
<p style="text-align: center;"><u>Sector Mauro, lunes 26 de octubre de 2015.</u></p> <p>1. Estación Fluviométrica D.G.A. Estero Pupío en El Romero.</p>

<p>Al momento de la inspección la regla evidencia una altura de 8-9 cm.</p> <p>Según aforo realizado por hidromensor DGA con fecha 27 de octubre de 2015, 9 cm equivalen a 36 l/s.</p> <p>Se observa el normal funcionamiento de la estación.</p>

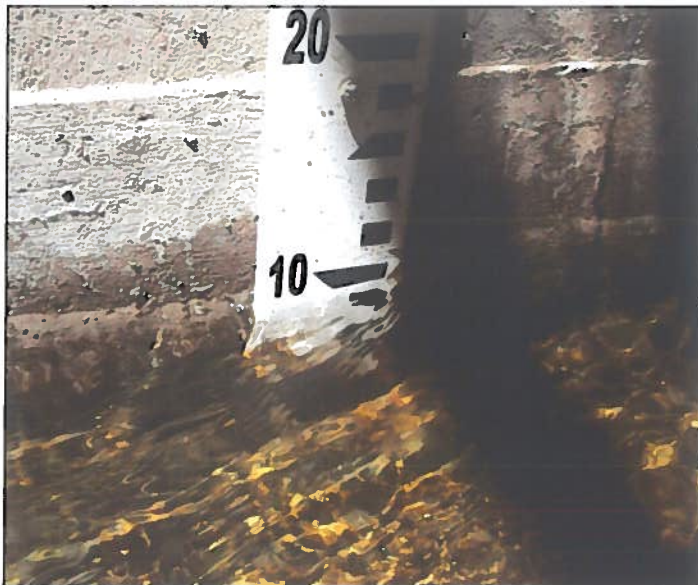
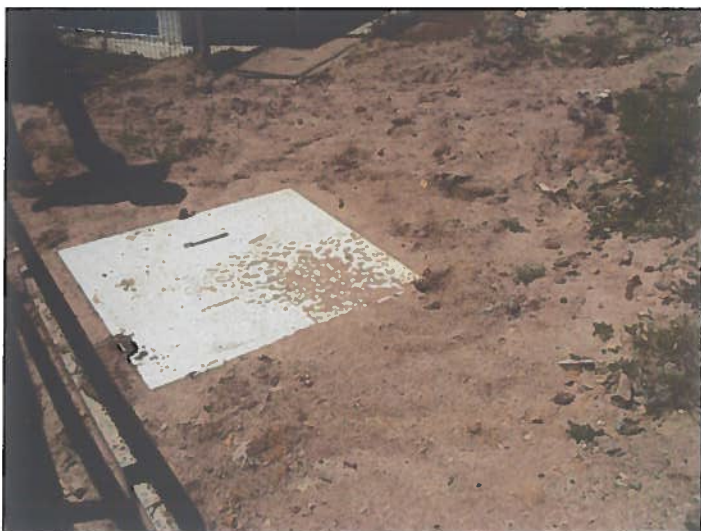
2. Estación Fluviométrica D.G.A Quebrada Llau Llau.

Debido a las últimas precipitaciones, la quebrada de Llau Llau, se encuentra con escurrimiento superficial.

Al momento de la inspección la regla evidencia una altura de 10 cm.

Según aforo realizado por hidromensor DGA con fecha 27 de octubre de 2015, 10 cm equivalen a 23 l/s.

MLP despejó la cámara de medición de la Estación que se encontraba cubierta con sedimentos, conforme a lo solicitado por el Hidromensor de la provincia y según consta en el Informe mensual de septiembre.

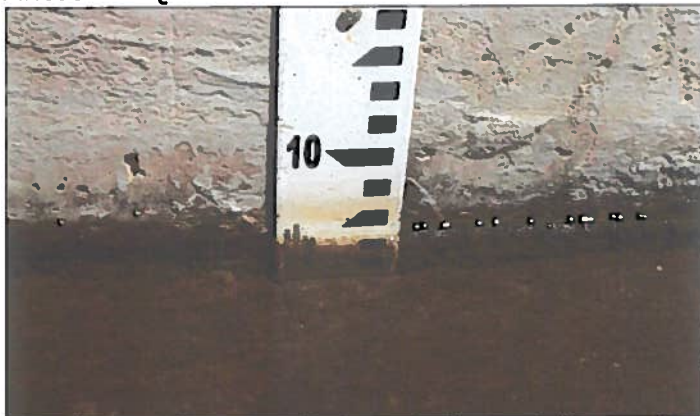
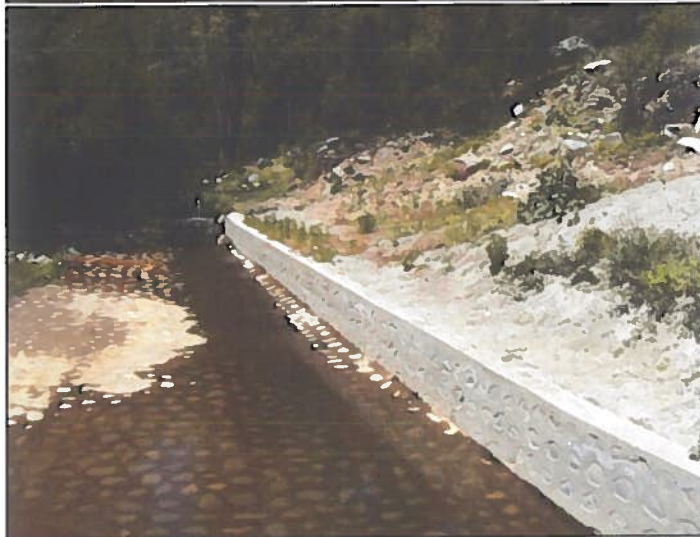
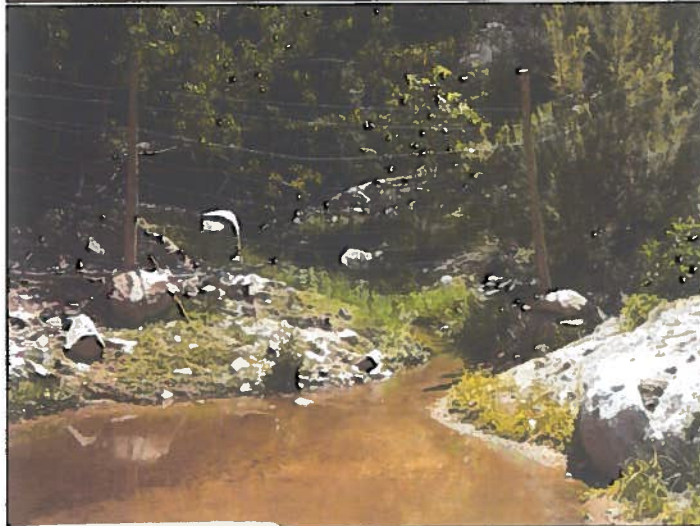
3. Estación Fluviométrica D.G.A Estero Pupío Antes de Quebrada Llau Llau.

Al momento de la inspección la regla evidencia una altura de 4-5 cm.

Según aforo realizado por hidromensor DGA con fecha 27 de octubre de 2015, 4 cm equivalen a 3 l/s.

Se observa el normal funcionamiento de la estación.

Se hace presente que debido a que el canal poniente, de descarga del embalse de cola del tranque El Mauro, se encuentra obstruido como efecto del terremoto del día 16 de septiembre de 2015, el agua presente en el Estero Pupío proviene sólo de los aportes de aguas de la quebrada La Palma.

Se retiró el material que estaba dispuesto sobre el muro ubicado en la ribera izquierda aguas arriba de la estación, dando cumplimiento a lo solicitado en inspección del mes de agosto.

Asimismo, se observa que el cerco, dispuesto aguas abajo de la estación por parte de MLP, ha sido acondicionado para aumentar la altura desde el fondo del cauce, con tal de evitar generar una alteración o interferencia en el escurrimiento de las aguas superficiales del Estero Pupío ante el aumento de caudales.

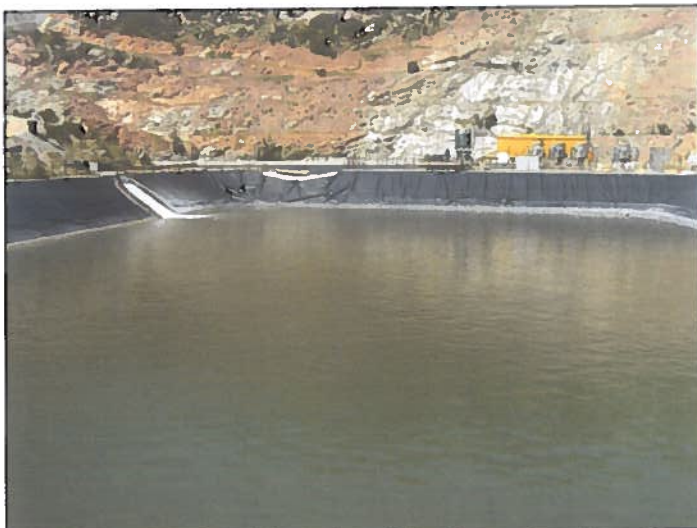
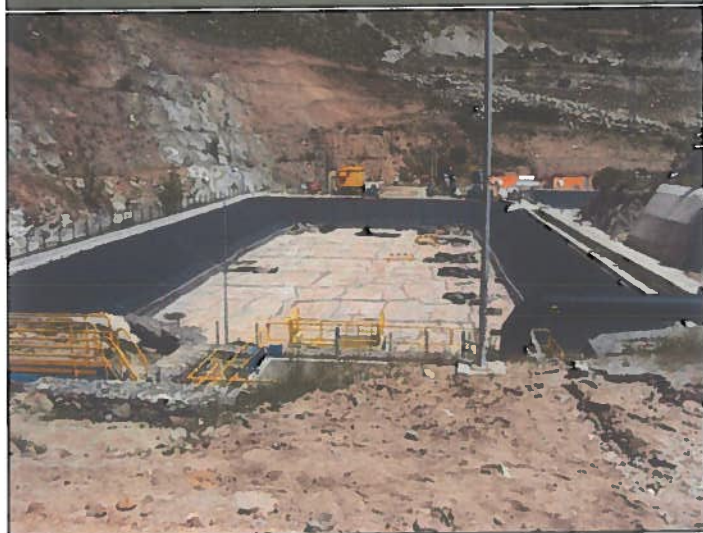
4. Piscinas receptoras de drenes basales

Se constató el normal funcionamiento del sistema de captación, conducción y acumulación de aguas provenientes del Sistema de Drenaje del Embalse El Mauro.

La piscina TK 12 es la que se encuentra en uso.

La piscina TK 13 se encuentra en mantención debido a que producto del terremoto existió desprendimiento de rocas desde talud adyacente que ocasionó daño en la carpeta impermeable, por lo que se está parchando al momento de la visita.

Además, el señor Martin Colil, Superintendente de MLP señaló que la reparación de la piscina tomará más tiempo, debido a que se detectó que durante eventos de precipitaciones existen afloramientos de aguas bajo la piscina que podrían afectar la estabilidad de ésta, por lo que se realizarán estudios.

MLP señala que una vez reparada la piscina TK13, se realizará mantención a la piscina TK12.

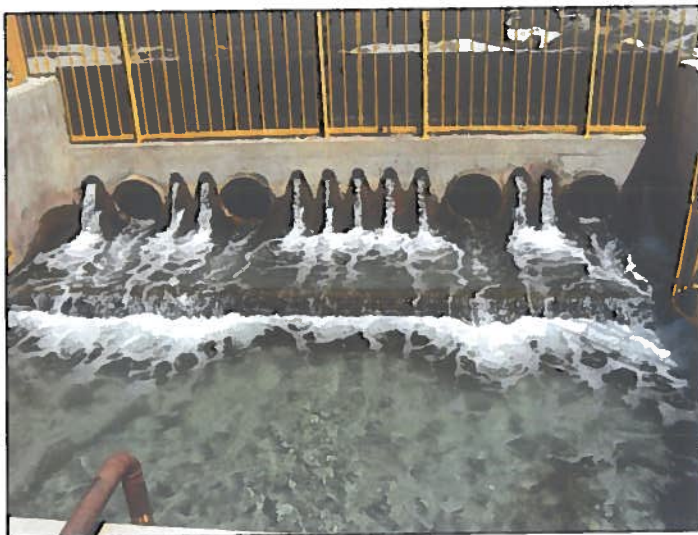
5. Cámara de drenes.

Se observa el normal funcionamiento de la cámara de drenes basales del Tranque El Mauro.

Según Informe Diario SAT Tranque El Mauro, del 25 de octubre de 2015, MLP informa que el caudal pasante es de 201,7[l/s].

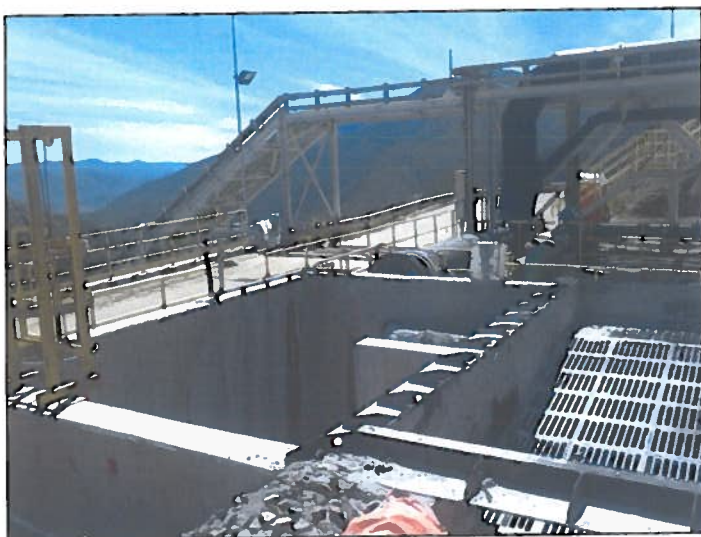
6. Estación Ciclonas.

Debido a que existieron derrumbes en la canaleta de relaves ocasionados por el terremoto, la estación ciclonas aún se encuentra sin operar.

Al momento de la visita, fue posible comprobar que a la fecha aún no se descargan arenas en el muro, descargándose los relaves de manera directa en la cubeta. Esto, debido a que los ductos de las líneas de lamas presentaron daños con ocasión del terremoto de fecha 16 de septiembre de 2015.

1. Tranque El Mauro	MLP indica que producto del terremoto, se provocó un daño estructural en las tuberías que descargan lamas en la cubeta del tranque, y es debido a esto que no funciona la Estación Ciclones, por lo que tampoco se depositan arenas en el muro. Indican además, que el muro tiene una revancha de 11,61 metros que le permiten operar bajo esta situación.

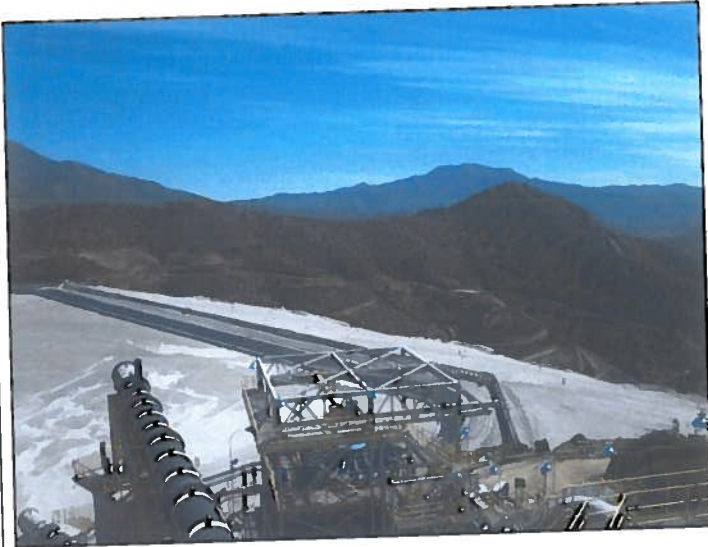
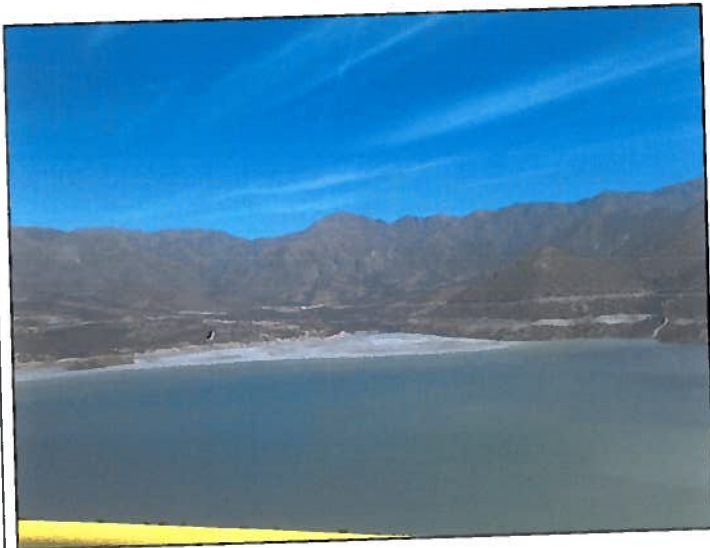
7. Tranque de relaves El Mauro

MLP informa cotas del tranque:

Laguna: 881,25 m.s.n.m.
 Lamas: 882,35 m.s.n.m.
 Coronamiento: 893,96 m.s.n.m.
 Largo playa lamas: 1.882,52 metros

Además señalan que el tranque tiene acumulado un volumen de 8.229.573 metros cúbicos de agua.

Debido a los cambios en el manejo del Tranque de Relaves El Mauro con motivo de las obstrucciones en los canales perimetrales y la no operación de la Estación Ciclonas, debido a un desperfecto en la línea de lamas producto del terremoto, se recomienda remitir esta información a la Unidad de Obras Mayores de la Dirección General de Aguas.

- Debido a cambios en el manejo del Tranque de relaves El Mauro, producto de un desperfecto en la línea de lamas ocasionado por el terremoto, se recomienda remitir este Informe a la Unidad de Obras Mayores de la Dirección de General de Aguas.

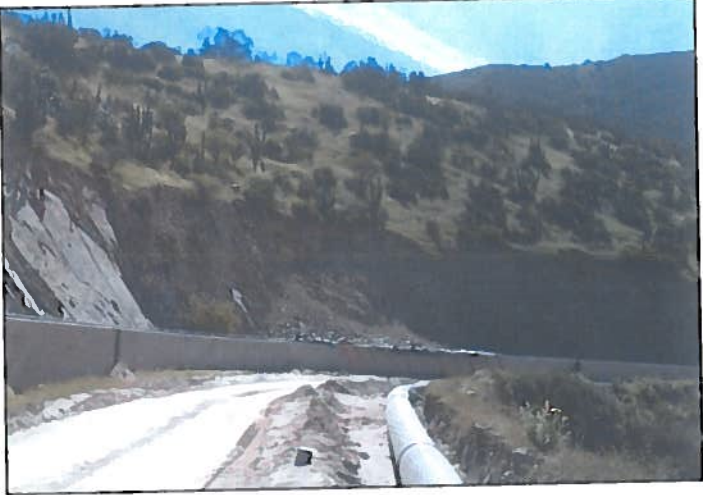
8. Canal Norte

Actualmente, el canal de contorno Norte cuyo funcionamiento permite que las aguas naturales precipitadas en el sector de El Mauro, se desvíen hacia el cauce natural del Estero Pupío, se encuentra

interrumpido en su operación, debido a derrumbes que se provocaron con las precipitaciones intensas del mes de agosto y que se acrecentaron producto del terremoto del mes de septiembre. Se deja constancia que el Canal Norte no está funcionando desde el día 8 de agosto de 2015 a la fecha.

En consecuencia, ante eventos de precipitación las aguas naturales del sector se disponen a la cubeta del Tranque de Relaves, mediante los vertederos existentes en los cruces de quebradas, mezclándose así con las aguas de procesos y los relaves.

2. Canal Norte	El Canal norte se encuentra sin operar desde el 8 de agosto de 2015 hasta la fecha, debido a derrumbes en el talud adyacente al canal, provocados por las intensas precipitaciones y luego el terremoto. MLP indica que se realiza diagnóstico de la situación, por lo que aún no hay claridad con respecto al plan de reparación.

MLP informa mediante carta GST 101/15 de fecha 20 de octubre, que el plan de trabajo para reparar el canal Norte y Oriente, se realizará luego de la evaluación de afectación por experto. En terreno señalan que se ha priorizado la reparación del canal Poniente, por lo que a la fecha no se cuenta con el Plan de Trabajo necesario para su reparación.

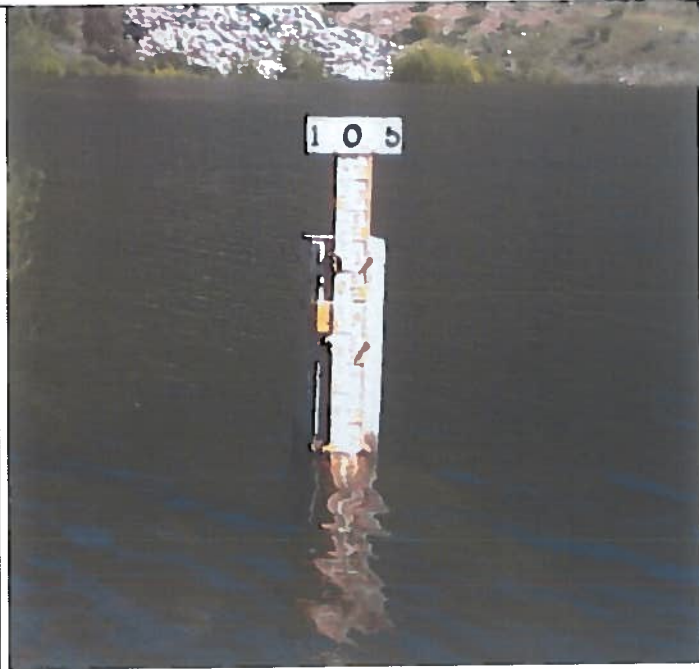
9. Embalse de cola del tranque de relaves El Mauro.

En terreno, se verificó que la regla registra una altura de 1004,49 m.s.n.m.

MLP indica que tiene un volumen embalsado de 321.740 metros cúbicos.

Los datos de MLP no informan que los caudales de devolución al Estero Pupío después del terremoto es cero, ya que esto cuenta como un dato para la estadística de entrega de aguas naturales desde el Embalse de Cola, lo cual debe ser informado en los informes asociados a las Normas Mínimas de Operación. Se deja constancia que el canal de devolución no ha funcionado desde el día 16 de septiembre de 2015 a la fecha.

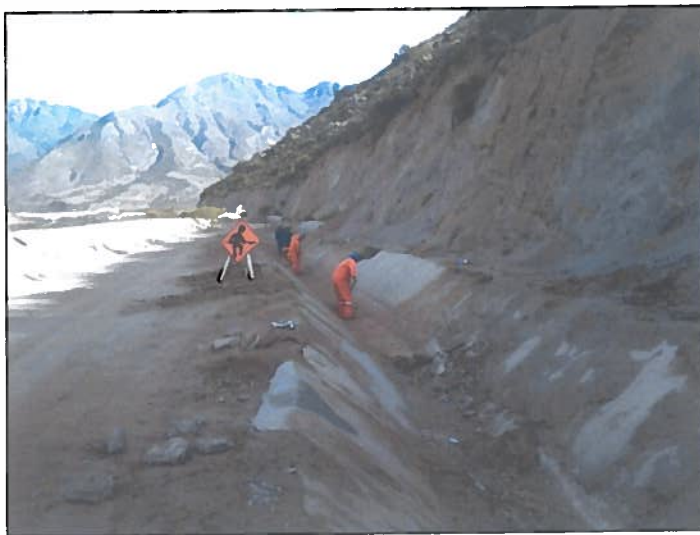
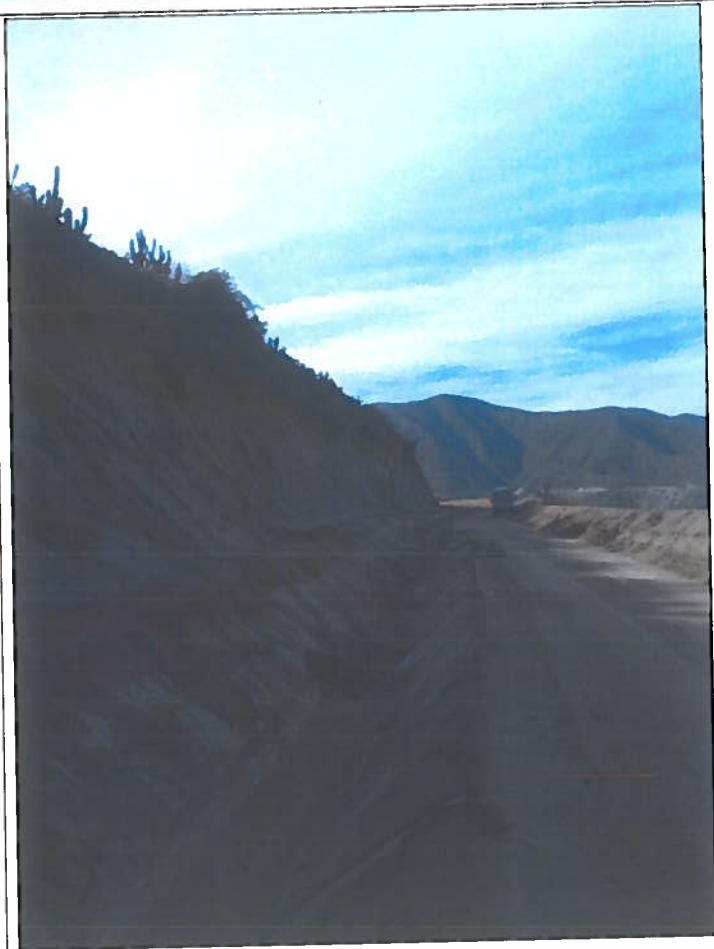
10. Canal Poniente.

El Canal Poniente, que restituye las aguas naturales acumuladas en el embalse de cola del Tranque de relaves El Mauro, al cauce natural del Estero Pupío, se vio afectado por derrumbes del talud del cerro adyacente en varios puntos debido al terremoto del 16 de septiembre.

Según informó MLP mediante carta GST 101/15 de fecha 20 de octubre de 2015, continúa suspendida la entrega de las aguas naturales desde el embalse de cola, pero

continúa el proceso de acumulación. En cuanto a los trabajos de reparación, se ha finalizado la etapa de retiro del material grueso mediante maquinaria y actualmente se encuentran retirando sedimentos finos de forma manual, además de la reparación estructural del canal debido a los daños por caída de roca.

En la visita se constató que los trabajos avanzan con tres cuadrillas, ubicada en los kms. 4,5 y 6,1, retirando sedimentos de forma manual.

3. Canal Poniente	El canal poniente se encuentra obstruido desde el 16 de septiembre debido a derrumbes del talud adyacente provocados por el terremoto. Actualmente, se terminó la limpieza del material grueso y se retira el material fino de forma manual. Luego se repararán los daños en el hormigón. Se estima que con fecha 7 de noviembre comienza la devolución de aguas desde el embalse de cola del Tranque el Mauro.

MLP informa que se estima que el canal se encontrará apto para su operación normal, durante la primera quincena de noviembre.

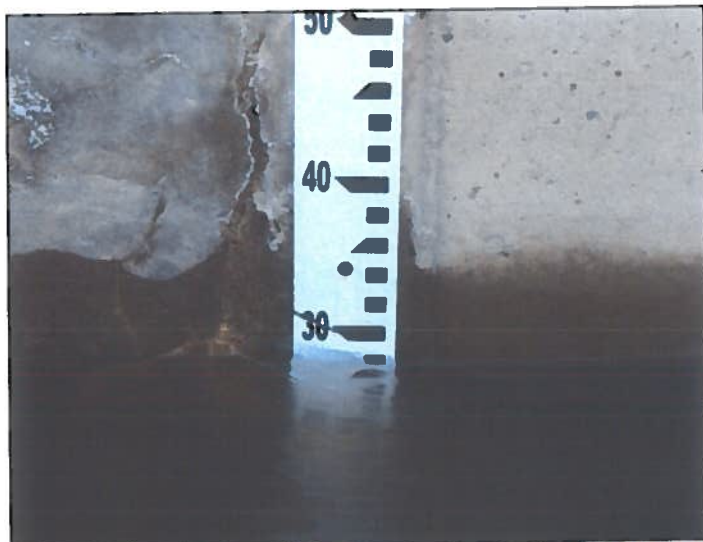
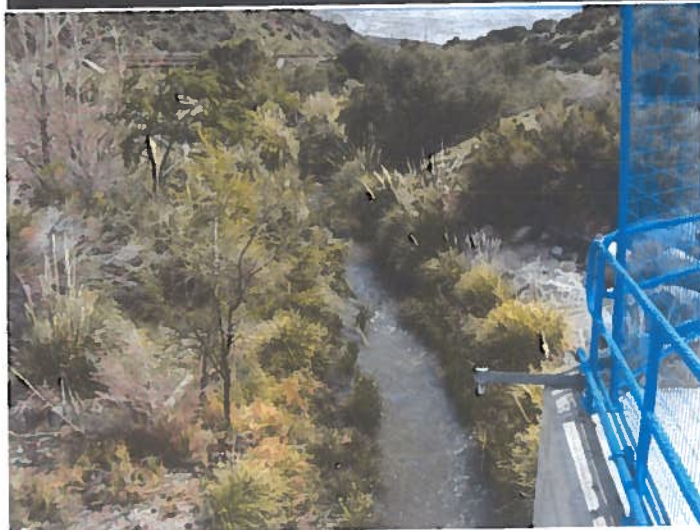
11. Estación Fluviométrica D.G.A. Río Cuncumén antes Río Choapa.

Se observa el funcionamiento normal de la estación fluviométrica.

Al momento de la inspección la regla evidencia una altura de 28-29 cm.

Revisada la información satelital, la altura de la regla en la hora de visita es de 28,6 cm y equivale a un caudal de 527 l/s.

MLP indica que el Embalse de Cola del Tranque de Relaves Quillayes se encuentra lleno, y están descargando la totalidad de las aguas del Río Pelambres y Estero Piuquenes por el canal de bajos caudales.

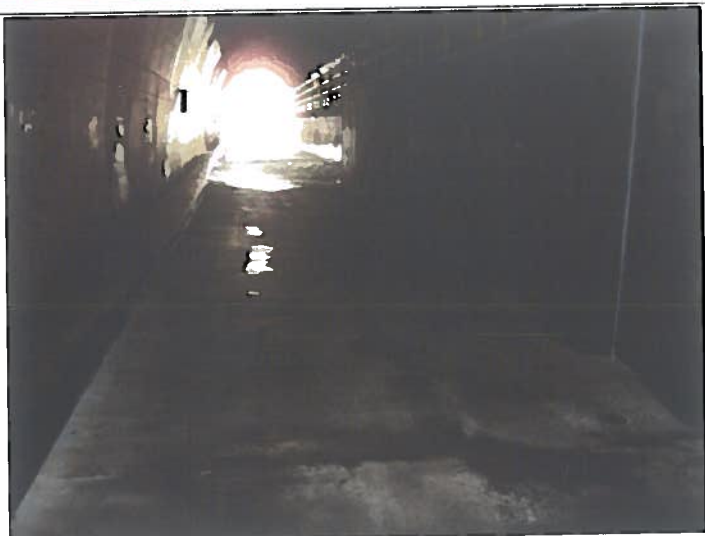
12. Túnel de Desvío Río Cuncumén

MLP revisó el estado de las zanjias de infiltración, encontrando una malla a la entrada de la tubería que conduce las aguas infiltradas

en las zanjas, que no era parte del proyecto original, por lo que se atribuyó que era lo causante de la anomalía observada en la inspección del mes anterior. Indican que se retiró esta malla. Se observa el normal funcionamiento de las zanjas.

MLP entregó copia del Informe Diario SAT Quillayes, del 26 de octubre de 2015, el cual indica que las zanjas se encuentran absorbiendo un caudal de filtraciones del tranque de 145,8 l/s.

MLP informa que la estabilidad del túnel fue revisada y se encuentra en óptimas condiciones.

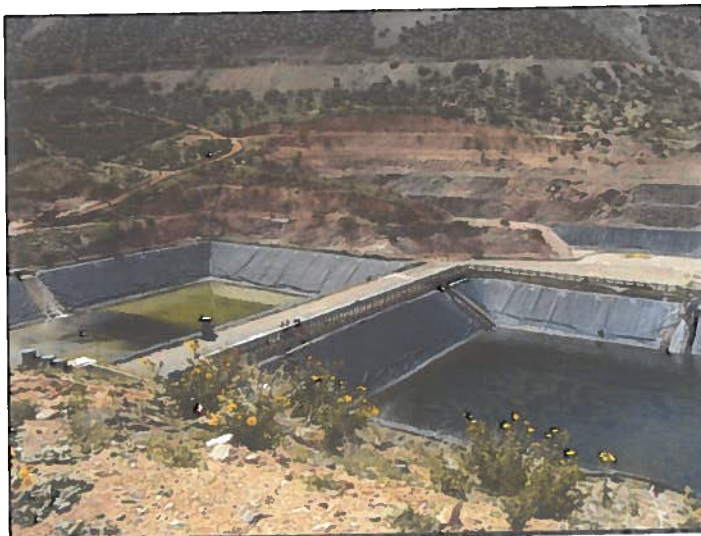
13. Piscinas de drenes Tranque Quillayes.

Se encuentran funcionando las piscinas 1 y 2, que reciben las aguas provenientes de los drenes basales, las infiltraciones del tranque dentro del túnel de desvío río Cuncumén y los pozos ABQs.

Según Informe Diario SAT Quillayes, del 26 de octubre de 2015, MLP informa que el caudal entrante es de 267,3[l/s]

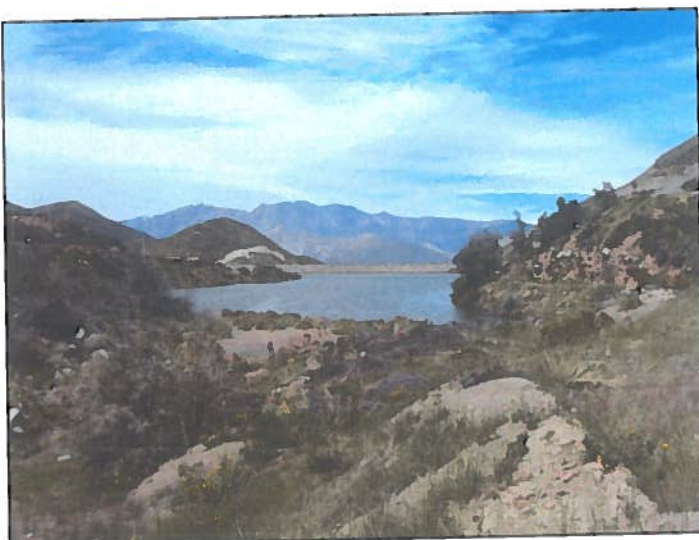
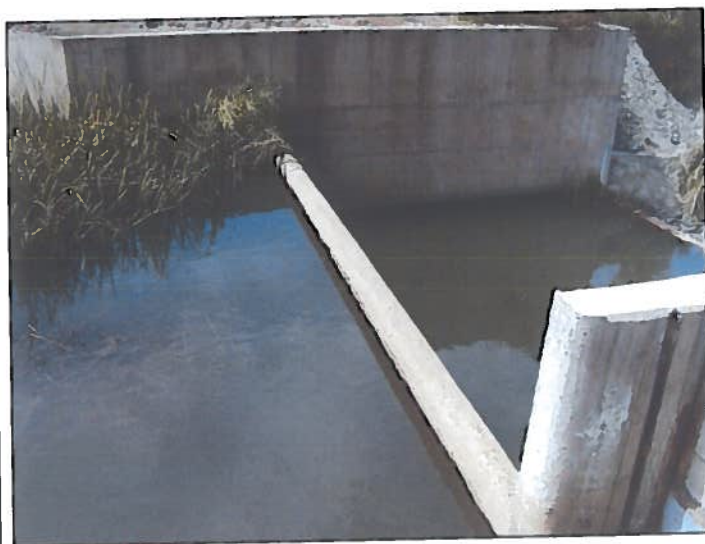
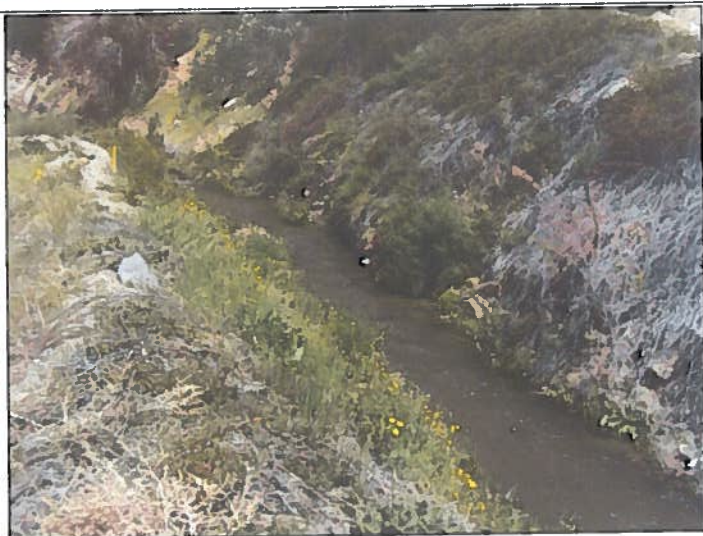
14. Embalse de Cola

MLP informa que el embalse de cola del Tranque de Relaves Quillayes se encuentra lleno, con las aguas superficiales provenientes de los ríos Blanco y Pelambres.

Aún se ha mantiene el uso del canal de bajos caudales, a pesar de que lleva un caudal aproximado de 500 l/s.

MLP indica que esta situación se debe a que existe desconfianza en la comunidad respecto de la calidad de las aguas almacenadas en el embalse de cola, por lo que no se están utilizando las compuertas de salida del embalse.

Al respecto, se sabe que las aguas acumuladas en el embalse de cola, son las aguas provenientes del río Blanco, afluente del río Pelambres. Durante la inspección se aclara que dado

que las aguas entregadas por el canal de bajos caudales tiene la misma procedencia que las aguas embalsadas en el embalse de cola del Tranque Quillayes, no existen impedimentos técnicos que justifiquen el no uso de las compuertas de descarga de dicha obra.

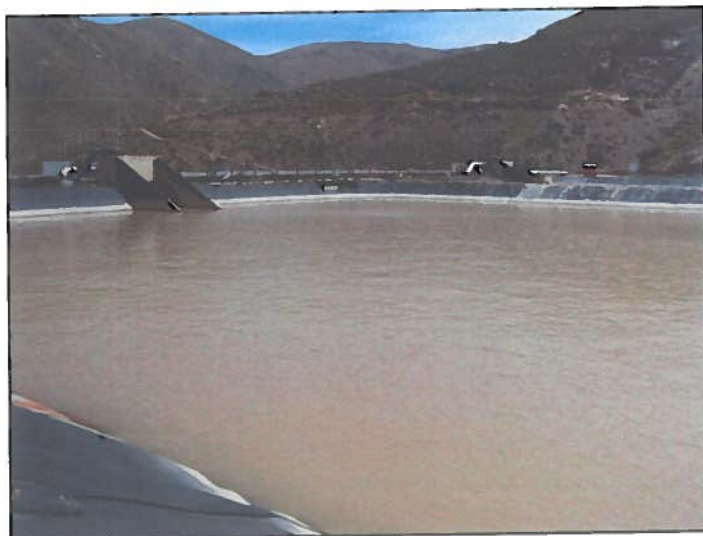
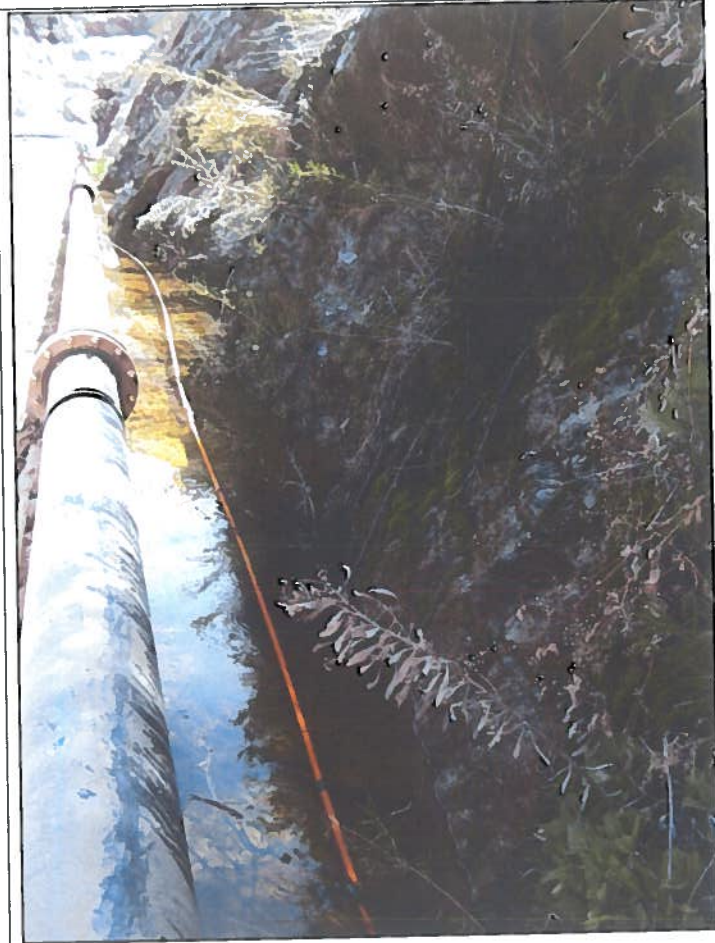
15. Piscina Sur, Sector de Planta.

Con respecto a la filtración detectada por parte de MLP en la Piscina Sur (TK-103) del sector de Planta, que recibe las aguas recirculadas de Proceso, Claras y Mina, detectada mediante un afloramiento de agua de calidad alterada en el sector de Piuquenes, MLP informa que se realizó mantención a la carpeta impermeable de la piscina, prueba de estanqueidad y ya se encuentra en operación.

En relación al afloramiento de aguas superficiales en el sector de Piuquenes, detectado en agosto de 2015, en una terraza inferior a las instalaciones de la Planta, donde previo a la construcción

de los terraplenes, escurrían las aguas superficiales provenientes de la quebrada Los Maitenes, afluente del Estero Piuquenes, MLP informa que el caudal ha disminuido a 3-4 l/s, además de tender a una mejora en cuanto a sus parámetros de calidad, donde la conductividad eléctrica es de ~ 1.400 uS/cm y la concentración de SO_4 es de 330 mg/l.

Este incidente, detectado después de las intensas precipitaciones del mes de agosto, fue reportado a la Superintendencia del Medio Ambiente, donde se informó un caudal aflorado de 15 l/s, con una conductividad eléctrica de 2.700 uS/cm y una concentración de SO_4 de 670 mg/l.

Aún se mantiene el afloramiento controlado mediante camiones aljibe, a la espera de que mejore sus parámetros de calidad.

MLP indica que el caudal aflorado aumenta con eventos de precipitación, por lo que está relacionado también al escurrimiento de la quebrada modificada sobre la cual se ubican estas piscinas.

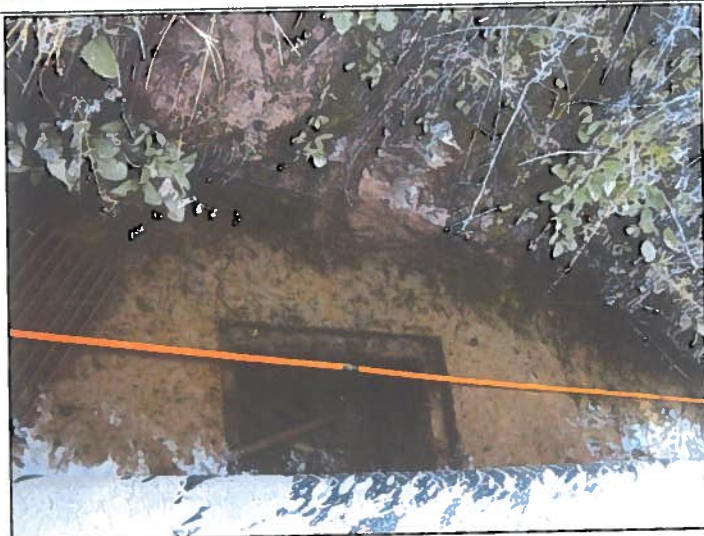
En la ladera del cerro donde se ubica la Piscina Sur, se evidencia la presencia de

vertientes. Si bien se observa que existe un tramo impermeabilizado que capta las aguas afloradas en dicha ladera, no fue posible comprobar la existencia de un sistema de conducción de dichas aguas o de aguas lluvias que proteja las instalaciones.

Se recomienda a MLP revisar la condición de la cámara que se ubica en el canal de contorno, la cual sería parte de dicho sistema de conducción.

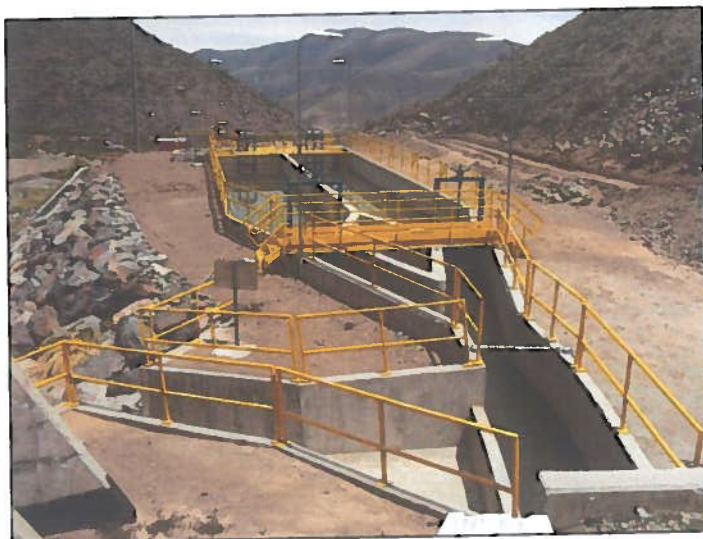
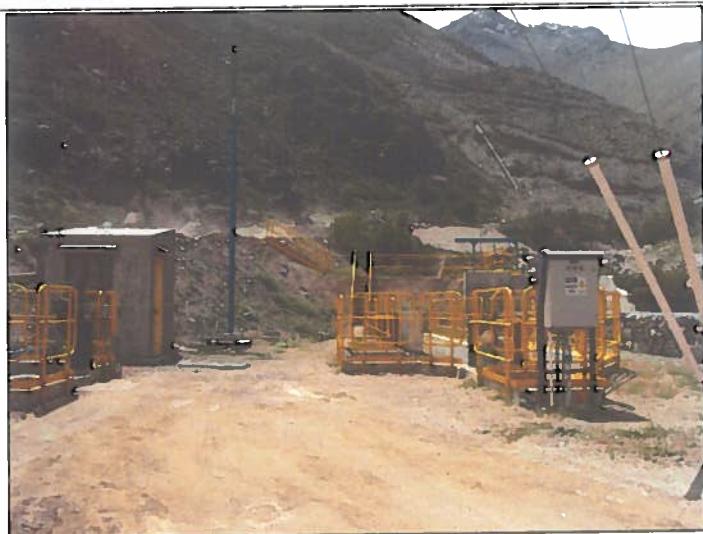
16. Bocatoma Pelambres y bocatoma Alternativa Pelambres

Con tal de conocer el manejo actual de las aguas superficiales provenientes de los ríos Blanco y Pelambres, se visitó la Bocatoma Alternativa del río Pelambres que capta todas las aguas desde el río Pelambres, ubicada aguas arriba de la confluencia con el río Blanco, en las coordenadas UTM Norte 6.480.345 metros y Este 353.575 metros, Datum WGS 84 y huso 19. Se observa que la conductividad eléctrica en este punto es de 643 $\mu\text{S}/\text{cm}$ con un caudal de 217 l/s, según sensores MLP instalados.

A su vez se visitó la bocatoma original del río Pelambres que se ubica en las coordenadas UTM Norte 6.480.102 metros y Este 352.891 metros, Datum WGS 84, huso 19. Aquí se capta una fracción de las aguas provenientes desde el río Blanco, dejando escurrir las aguas con las cuales se llenó el embalse de cola.

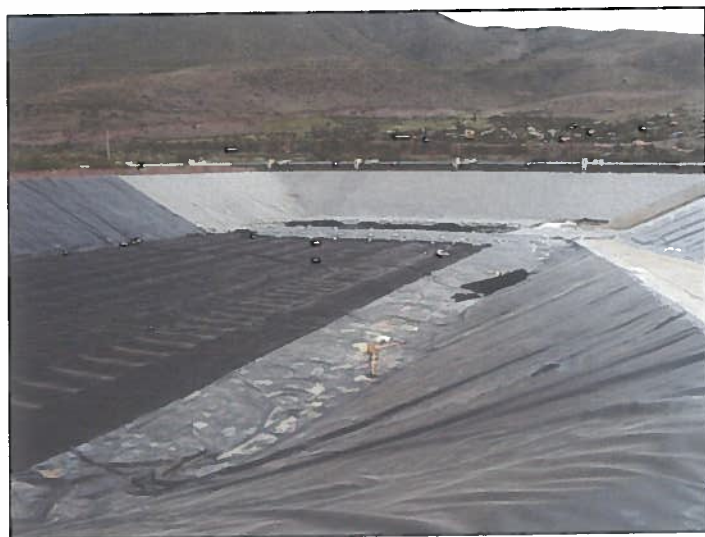
17. Piscinas de emergencia Relaveducto asociado al tranque de relaves El Mauro, sector Quelén Alto.

Durante la inspección se evidenció que los trabajos en en la piscina oriente se encuentran paralizados, debido al término de contrato, según señala ITO de la obra, sin tener fecha estimada de reanudación de los trabajos, aunque señalan que mantienen la fecha de término para diciembre 2015 para operar la piscina.

La piscina tiene el geotextil instalado, geonet y geomembrana parcialmente instalada, lo que corresponde a un avance de un 70-80% del total de la obra, según indica la ITO.

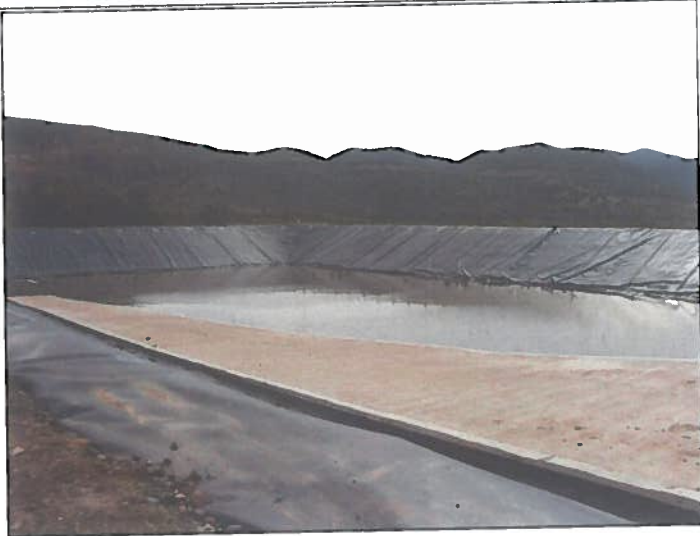
La piscina poniente se encuentra operativa, con aguas provenientes de precipitaciones.

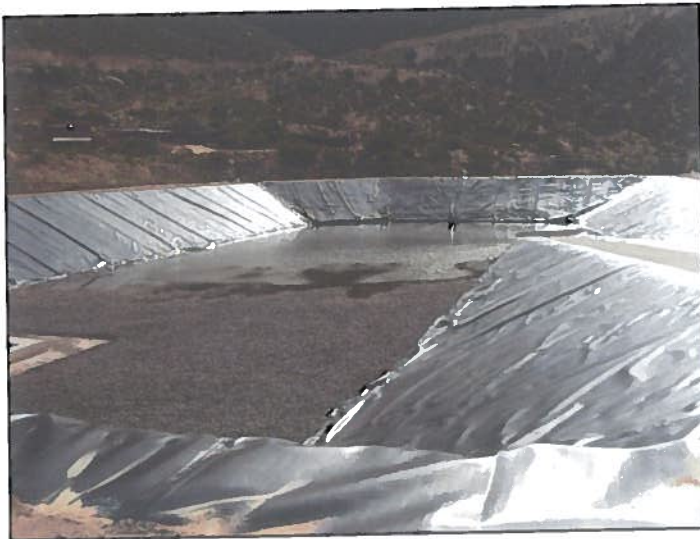
18. Piscinas de emergencia Relaveducto asociado al Tranque de relaves El Mauro, sector Camisas.

Ha concluido la impermeabilización de la piscina de emergencia poniente en sector de Camisas. MLP indica que se realizaron pruebas de estanqueidad encontrándose actualmente operativa. Se observa acumulación de agua proveniente de las últimas precipitaciones.

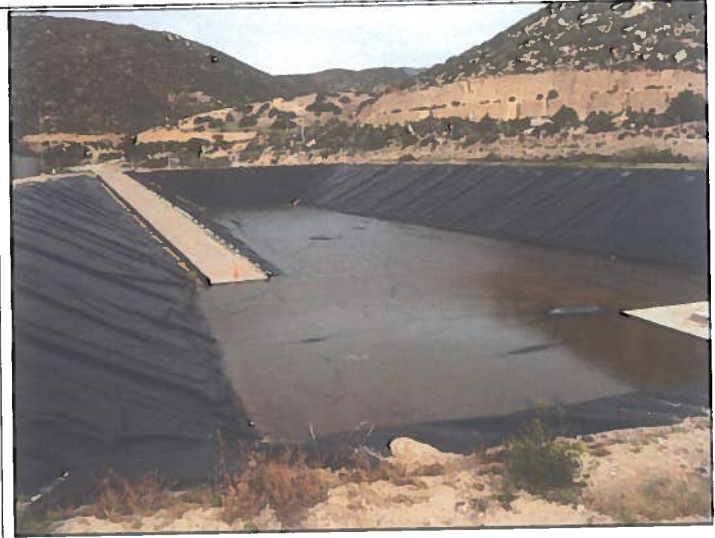
La piscina oriente se encuentra operativa y con acumulación de aguas provenientes de precipitaciones.

Se observan bolsas de aire bajo el revestimiento que, según lo informado por MLP no implicarían un desperfecto en la impermeabilización.
