INFORME DE TERRENO

31 de agosto de 2015.

MATERIA: Fiscalización Proyecto Manejo Aguas Naturales Río Cuncumén, sector Chacay, en la comuna de Salamanca y Proyecto Integral de Desarrollo, sector El Mauro, en la comuna de Los Vilos, ambos de Minera Los Pelambres.

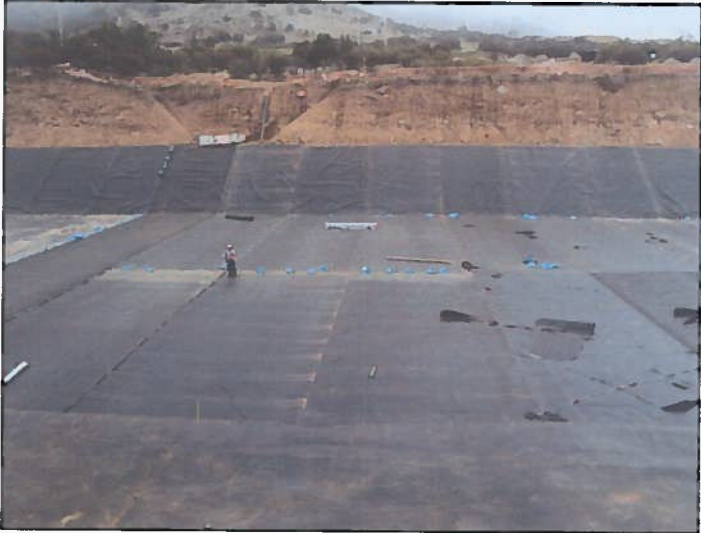
II. ANTECEDENTES DE TERRENO	
Registro Fotográfico	Observaciones
<p style="text-align: center;"><u>Sector Chacay, martes 25 de agosto de 2015.</u></p> <p>1. Piscina de Regulación Canales Río Cuncumén.</p>

<p>La piscina de regulación de las aguas correspondientes a los canales Aletón, Arriendos, El Bosque y Tira Larga, del río Cuncumén, en etapa de construcción está finalizando, según lo planificado e informado por MLP con fecha de término el 31 de agosto de 2015.</p> <p>Al momento de la visita, se estaban realizando los procesos de Termofusionado y anclado de la geomembrana.</p> <p>Se resalta que la piscina estará en condiciones de operación, pero a la fecha aún se mantienen en trámite 3 expedientes DGA relacionados al funcionamiento de ésta. Estos son: VC-0403-19 Unificación de bocatomas; VP-0403-46</p>

<p>Modificación de cauce; VT-0403-50 Traslado de ejercicio del derecho del canal Los Arriendos.</p>
<p>2. Estación Fluviométrica D.G.A. Río Cuncumén antes Río Choapa.</p>  	<p>Se observa el funcionamiento normal de la estación fluviométrica.</p> <p>Al momento de la inspección la regla evidencia una altura de 6-7 cm.</p> <p>Revisada la información satelital, la altura de la regla en la hora de visita es de 6,3 cm y equivale a un caudal de 29 l/s.</p> <p>MLP indica que están acumulando las aguas superficiales provenientes del río Pelambres en el Embalse de Cola del Tranque de Relaves Quillayes. Esta información no ha sido ingresada oficialmente a nuestra Dirección, a fin de computar los caudales ingresadas a dicho Embalse, los cuales deben ser considerados en la estadística de la Estación Fluviométrica DGA Río Cuncumén antes Río Choapa.</p> <p>No obstante lo anterior, personal de MLP señala que dicha situación fue informada por vía telefónica al señor Director Regional, con fecha 8 de agosto de 2015.</p>

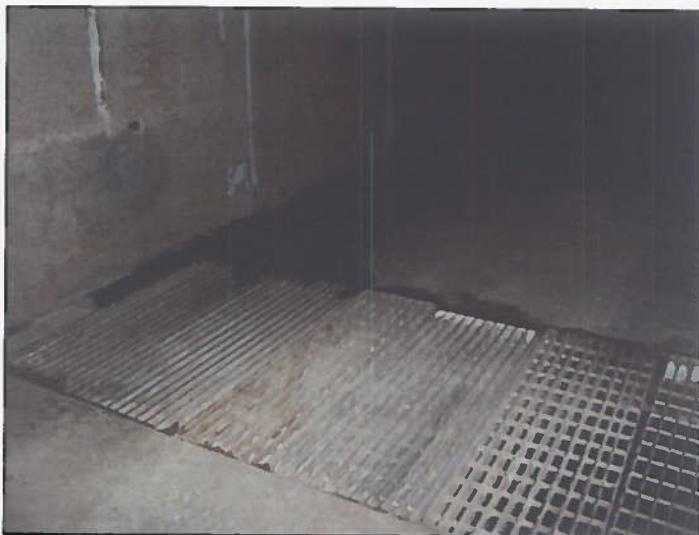
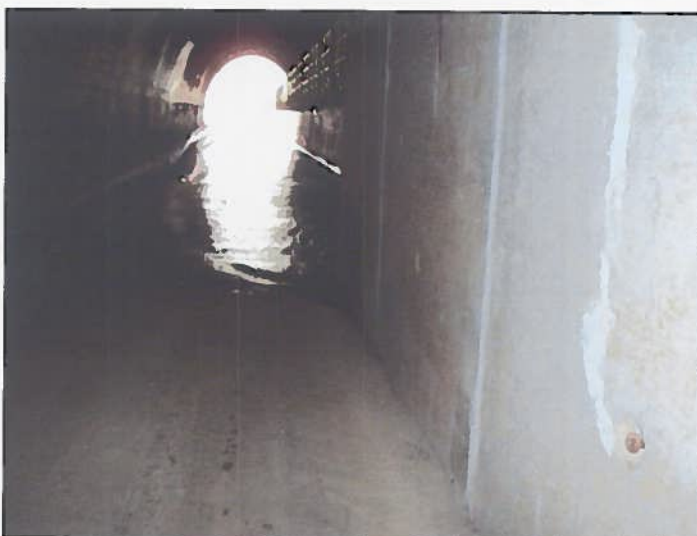
3. Túnel de Desvío Río Cuncumén

Se observa el normal funcionamiento de las zanjas de infiltración de aguas provenientes de filtraciones del tranque de relaves Los Quillayes, ya que las zanjas se encuentran limpias, libres de residuos, absorbiendo el total del caudal infiltrado en el túnel.

MLP entrega Informe Diario SAT Quillayes, del 24 de agosto de 2015, el cual indica que las zanjas se encuentran absorbiendo un caudal de infiltraciones del tranque de 105,5 l/s.

CE salida túnel: 331 [$\mu\text{S}/\text{cm}$]
(MLP).

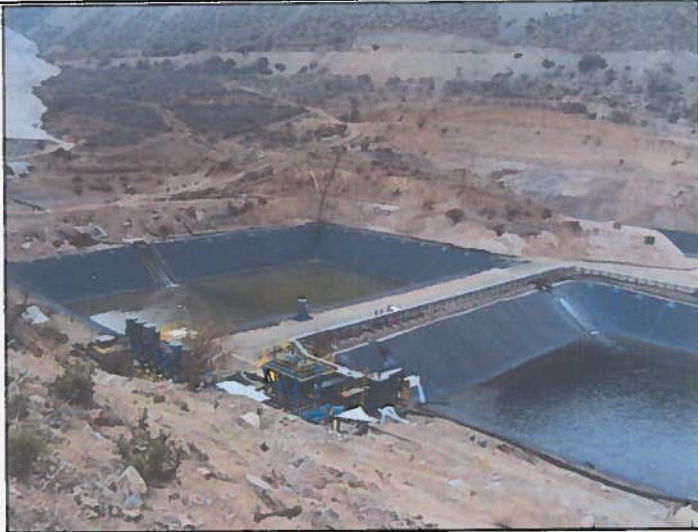
4. Piscinas de drenes Tranque Quillayes.

Se encuentran funcionando las piscinas 1 y 2, que reciben las aguas provenientes de los drenes basales, las infiltraciones del tranque dentro del túnel de desvío río Cuncumén y los

pozos ABQs.

Según Informe Diario SAT Quillayes, del 24 de agosto de 2015, MLP informa que el caudal entrante es de 220,6 [l/s]

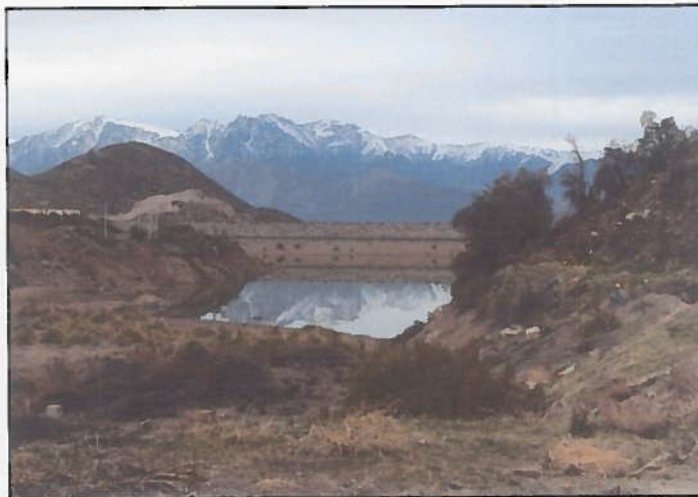
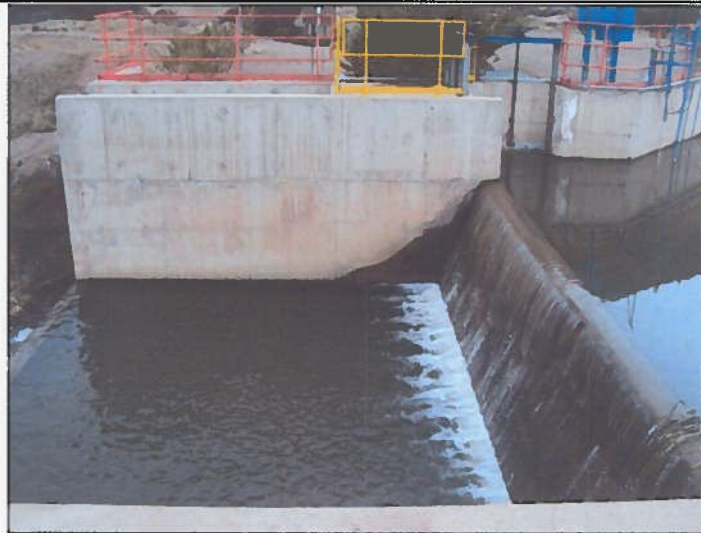
5. Embalse de Cola

MLP se encuentra acumulando en el embalse de cola del Tranque de Relaves Quillayes, las aguas superficiales provenientes del río Pelambres, dejando escurrir sólo las aguas superficiales provenientes desde el estero Piuquenes hacia el Túnel de Desvío del Río Cuncumén.

A la fecha no se cuenta con registros de los volúmenes embalsados o caudales desviados hacia el embalse de cola del Tranque de Relaves Quillayes.

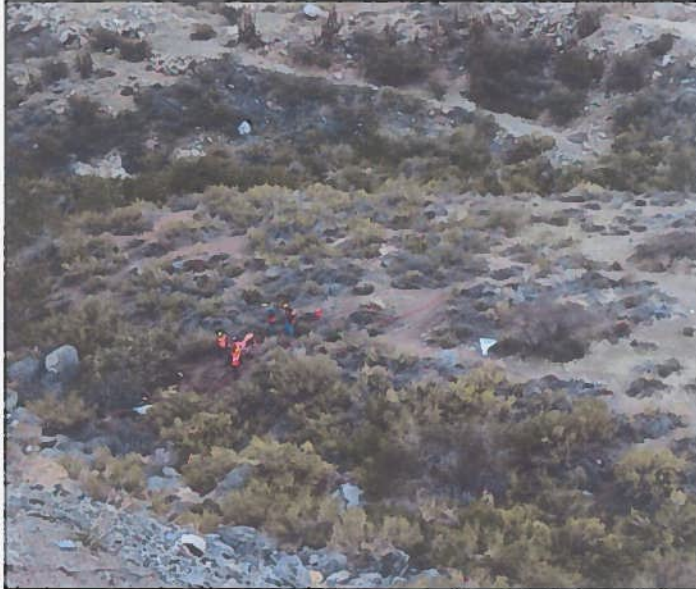
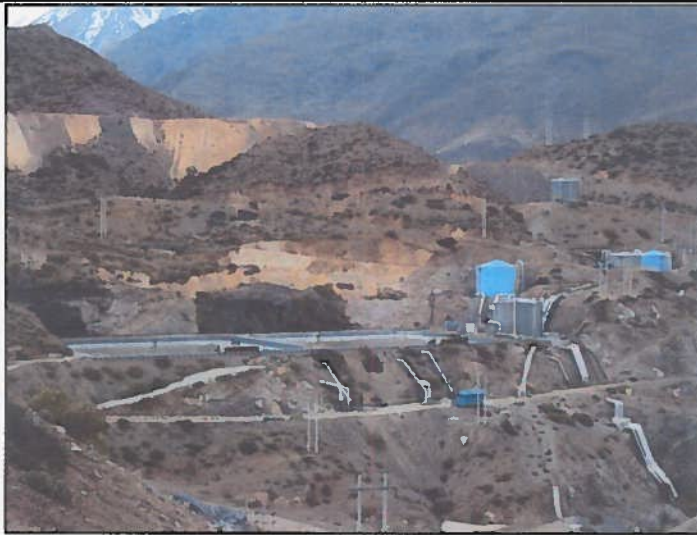
6. Afloramiento de aguas en quebrada Los Maitenes, sector Piuquenes.

Después de las precipitaciones ocurridas a principios del mes de agosto se detectó, por parte de MLP, en base al monitoreo de calidad de aguas superficiales comprometidos en la Resoluciones de Calificación Ambiental de sus faenas, un alza en los parámetros de conductividad eléctrica y sulfatos de las aguas superficiales del estero Piuquenes.

Luego de descartar posibles filtraciones en los sistemas de distribución y de recirculación de las aguas de proceso desde los tranques de relaves y la Planta, según informa MLP descubrió un afloramiento de aguas superficiales en el Sector de Piuquenes, en una terraza inferior a las instalaciones de su Planta, donde previo a la construcción de los terraplenes escurrían

las aguas superficiales provenientes de la quebrada Los Maitenes, afluente del Estero Piuquenes. Dicha quebrada fue modificada por la construcción de una plataforma, corte y relleno debido a las instalaciones industriales, específicamente los espesadores de relaves.

MLP informa que el afloramiento se ubica en las coordenadas UTM Norte 6.479.105 metros y Este 349.908 metros, Datum WGS 84, huso 19.

MLP señala que el afloramiento tiene un caudal aproximado de 10 l/s, con una alta CE (aprox. 2400 uS/cm), además de una alta concentración de sulfatos, con una baja o nula presencia de cobre y molibdeno.

Conforme a los estudios realizados a la fecha por MLP, éstas se atribuyen a dos posibles causas:

1. Filtración de aguas de procesos provenientes de las Piscinas Sur y Norte-Sur en el sector de la Planta. (Incidente ambiental ocurrido el año 2010)
2. Aguas naturales de la quebrada que afloran producto de las precipitaciones.

Al momento de la visita, MLP señala mantener controlada la

situación, conteniendo estas aguas mediante bombeo a camiones aljibe, mientras detectan el punto exacto de filtración en las piscinas señaladas.

Asimismo, personal de MLP señala que a la fecha dicha situación no ha sido informada a la Superintendencia de Medio Ambiente. En consecuencia, se recomendó remitir la información a dicho Servicio a la brevedad posible.

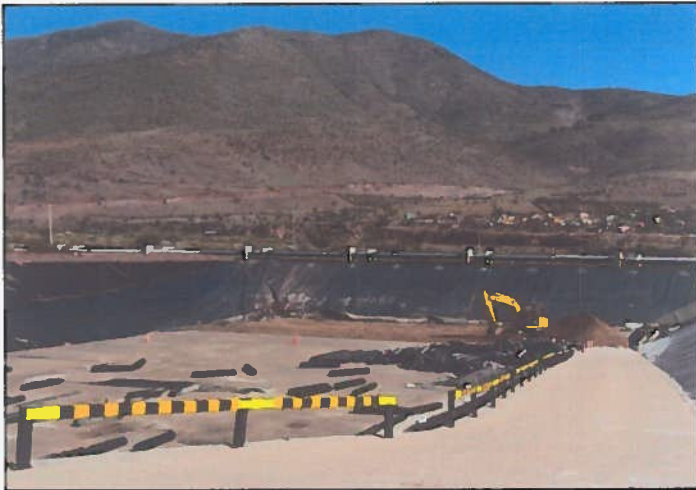
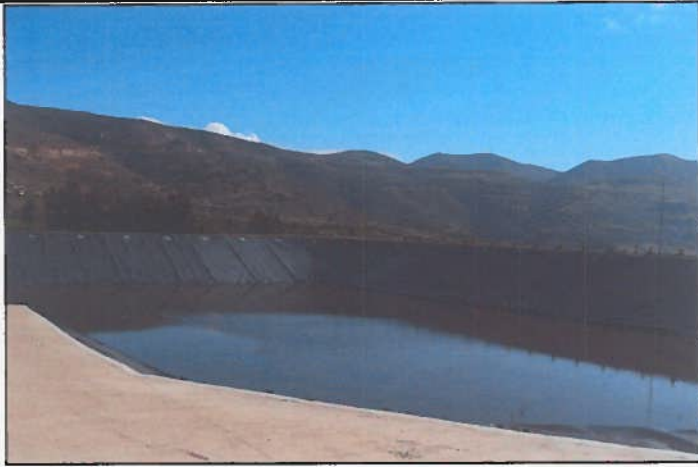
7. Piscinas de emergencia Relaveducto asociado al tranque de relaves El Mauro, sector Quelén Alto.

Durante la inspección se evidenció que en la piscina oriente se encuentran retirando la geomembrana y excavando una profundidad de 15 cm, con tal de retirar posibles sedimentos generados por la utilización de estas piscinas, según señala profesional de empresa RyQ, ITO de las obras.

La piscina poniente se encuentra operativa, con aguas provenientes de las últimas precipitaciones.

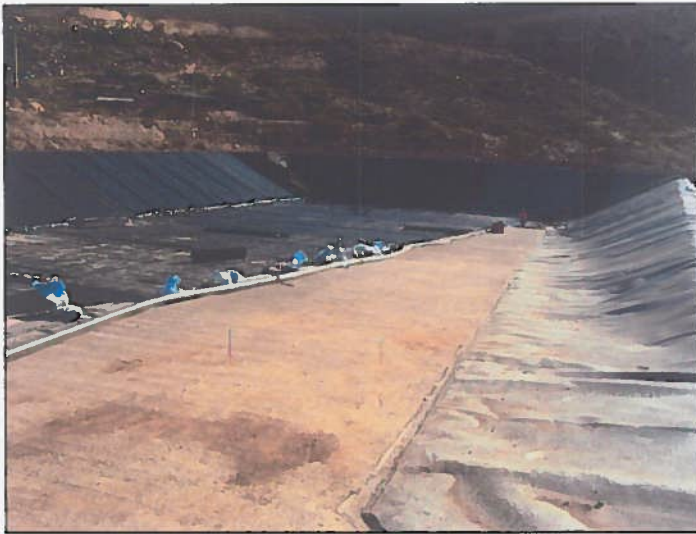
8. Piscinas de emergencia Relaveducto asociado al Tranque de relaves El Mauro, sector Camisas.

Avanza la re impermeabilización de la piscina de emergencia poniente en sector de Camisas. Al momento de la visita, se encuentran instalando la última capa del revestimiento e indican que la semana siguiente comienzan las pruebas para confirmar las condiciones de estabilidad e impermeabilización.

En el mes de septiembre esta piscina quedaría operativa.

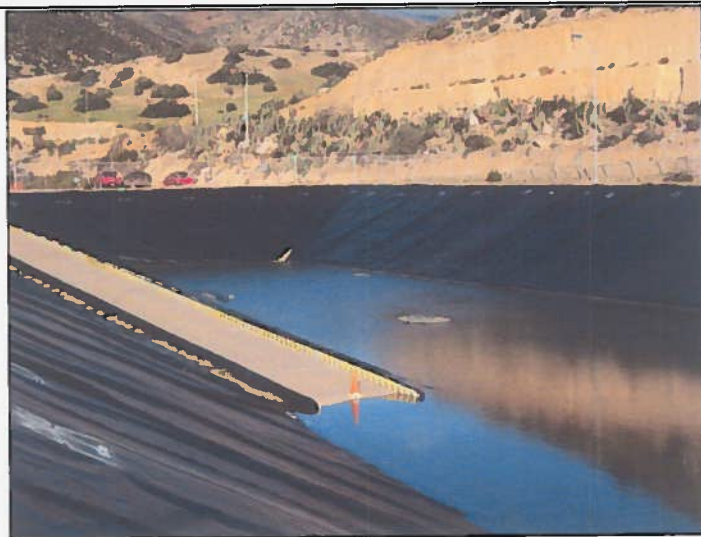
La piscina oriente se encuentra operativa y con acumulación de aguas provenientes de las últimas precipitaciones.

Se observan bolsas de aire bajo el revestimiento que, según lo informado por MLP no implicarían un desperfecto en la impermeabilización.

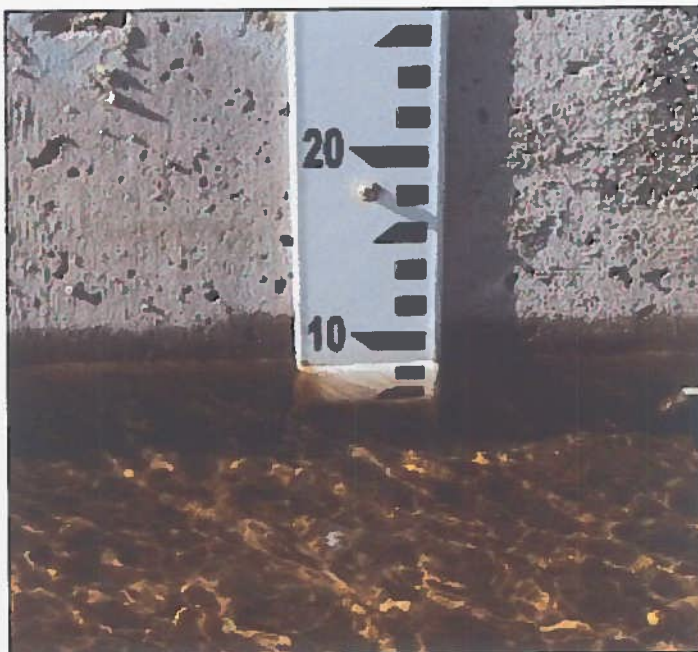
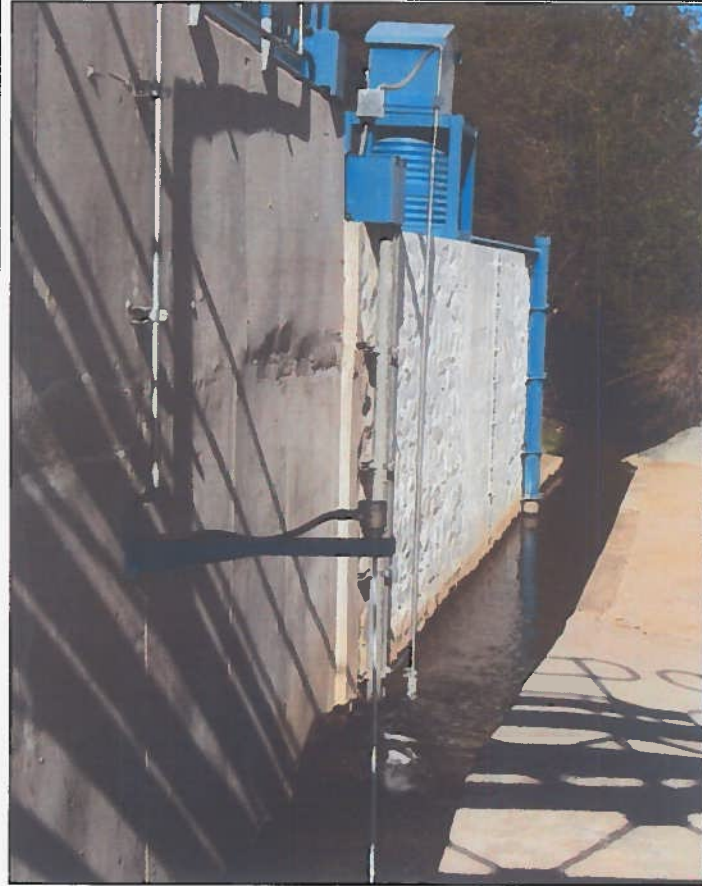
9. Estación Fluviométrica D.G.A. Estero Pupío en El Romero.

Al momento de la inspección la regla evidencia una altura de 8-9 cm.

Revisada la información satelital, la altura de la regla en la hora de visita es de 7,7 cm y equivale a un caudal de 25 l/s.

En el momento de la visita, la empresa contratista (M&C) realiza aforos con molinete y mide valores in situ de CE y pH.

Se observa el normal funcionamiento de la estación.

Con respecto al sensor que oscila, se reitera a MLP que aquel sensor es de responsabilidad de la empresa, por lo que corresponde mejorar la sujeción.

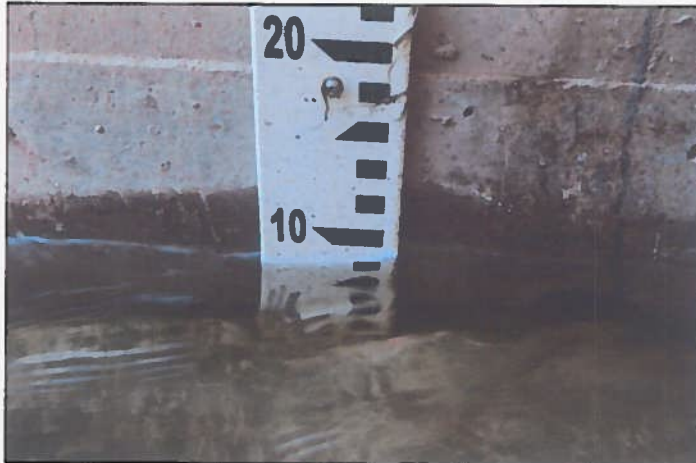
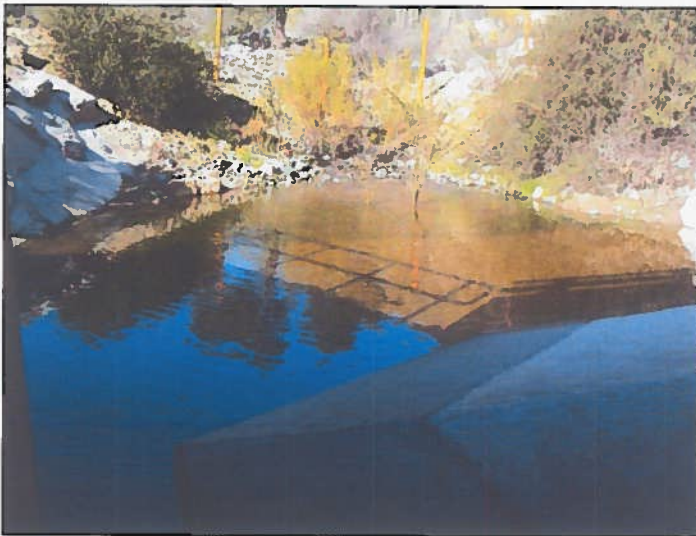
10. Estación Fluviométrica D.G.A Quebrada Llau Llau.

Debido a las últimas precipitaciones, la quebrada de Llau Llau, se encuentra con escurrimiento superficial. Al momento de la inspección la regla evidencia una altura de 8-9 cm.

La curva de descarga de esta estación no se encuentra realizada, por lo que existe sólo un dato puntual, de un aforo realizado por el Hidromensor DGA Choapa, con fecha 20 de agosto de 2015, el cuál para una altura de 7 cm equivale un caudal de 13 l/s.

A la entrada de la estación se observa que se apoza el agua, antes de pasar por la regla limnimétrica. Consultado el señor Hidromensor, indica que esta situación no reporta perjuicios al funcionamiento de la estación.

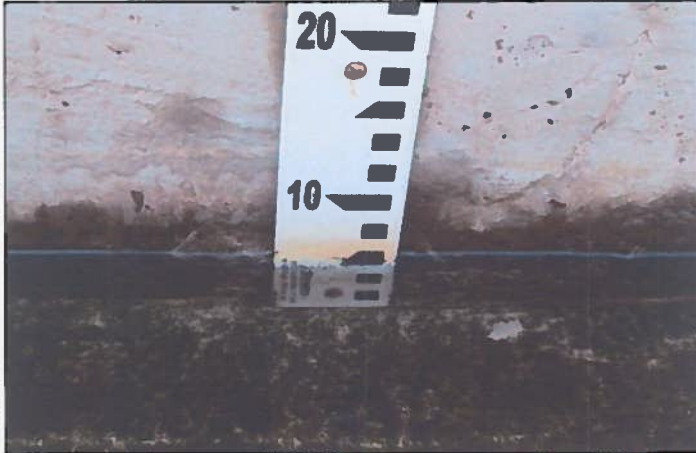
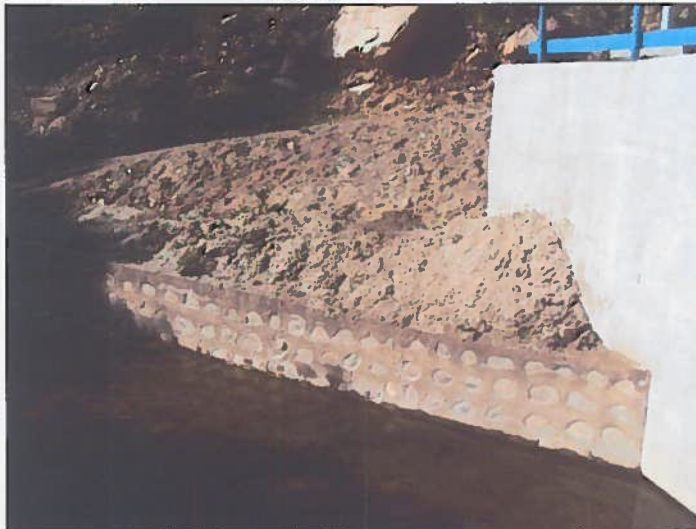
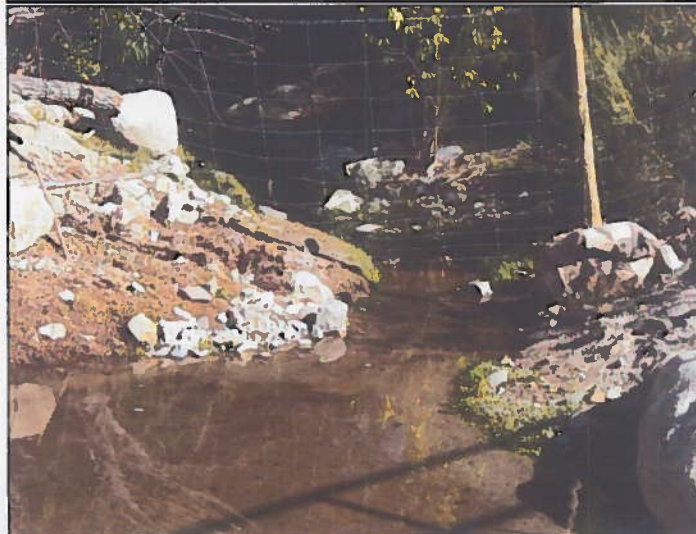
11. Estación Fluviométrica D.G.A Estero Pupío Antes de Quebrada Llau Llau.

Al momento de la inspección la regla evidencia una altura entre 5 cm, que según últimos aforos equivalen a un caudal de 6 l/s.

Se observa el normal funcionamiento de la estación.

A la entrada de la estación, se hizo el retiro de sedimentos acumulados producto de las precipitaciones, el cual se dispuso sobre el muro ubicado en la ribera izquierda aguas arriba de la estación, por lo que se advierte que ante un próximo evento, el material podría volver a caer al cauce, por lo que se solicitó a la empresa retirar dicho material del lugar.

Se observa que el cerco, dispuesto aguas abajo de la estación por parte de MLP, a una altura de 30 cm aproximados desde el fondo del cauce, podría generar una alteración o interferencia en el escurrimiento de las aguas superficiales del Estero Pupío ante el aumento de caudales. Ante un evento de precipitaciones, lo anterior podría ocasionar errores en el registro de los datos de la estación Fluviométrica DGA Pupío El Romero antes Quebrada Llau Llau, por lo que se solicitó buscar una solución alternativa que permita evitar el ingreso de animales.

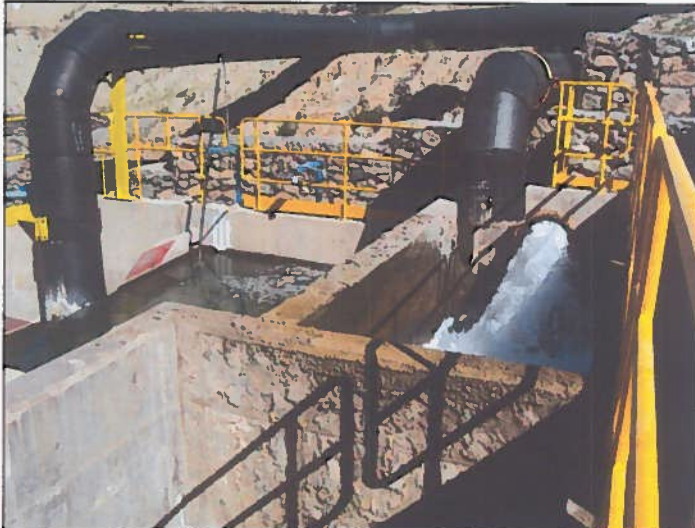
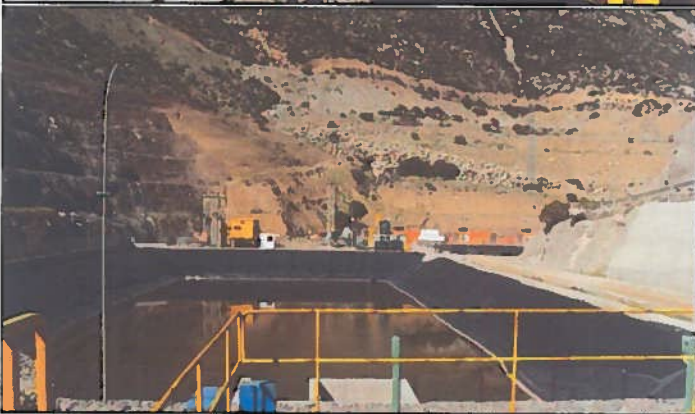
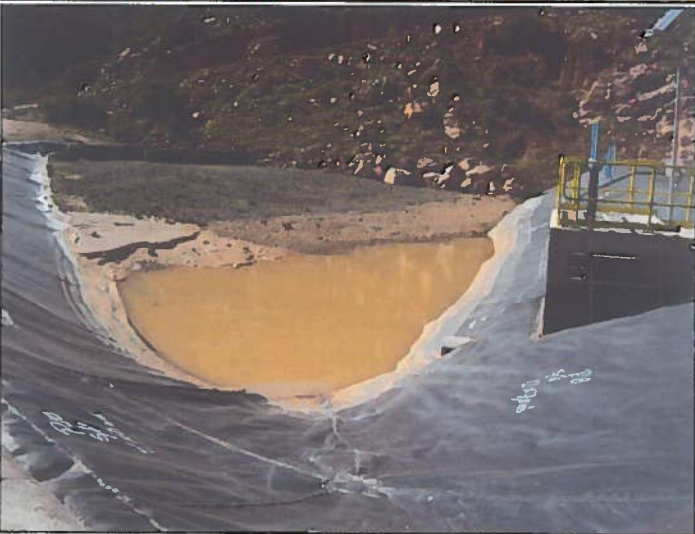
12. Piscinas receptoras de drenes basales

Se constató el normal funcionamiento del sistema de captación, conducción y acumulación de aguas provenientes del Sistema de Drenaje del Embalse El Mauro.

La piscina N° TK12 es la que se encuentra en uso.

Según Informe Diario SAT Tranque El Mauro, del 25 de agosto 2015, MLP informa que el caudal entrante es de 212 [l/s].

Se observa que la obra de arte utilizada para contener las aguas naturales provenientes de la quebrada, funcionó de manera óptima, sin aportar a las piscinas de drenes, funcionando en la práctica, como piscina decantadora.

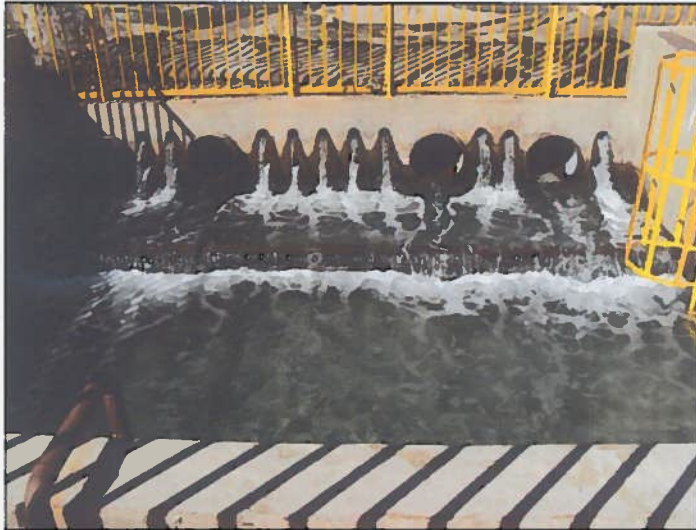
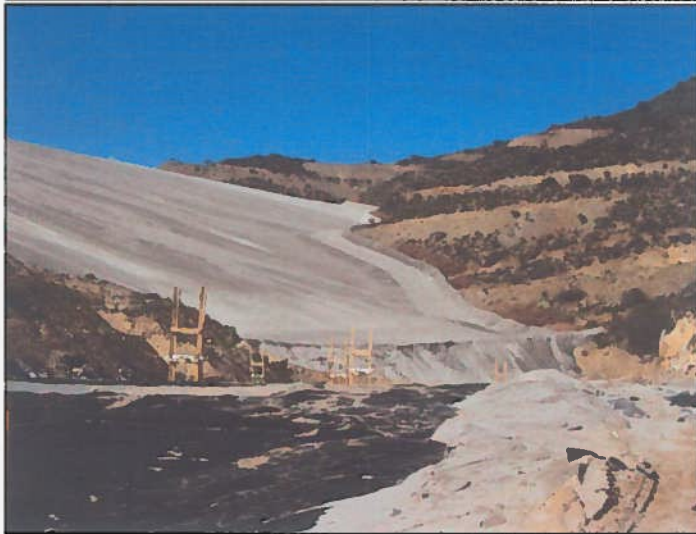
13. Cámara de Drenes Basales Tranque El Mauro

Se observa el funcionamiento normal de la cámara colectora de las aguas provenientes del drenaje del Tranque de Relaves El Mauro.

Según Informe Diario SAT Tranque El Mauro, del 25 de agosto de 2015, MLP informa que el caudal pasante es de 206,6 [l/s].

Las calicatas realizadas en la zona de drenes (6), se encuentran cerradas y los piezómetros instalados.

MLP indica que existe en proyecto para el año 2015, reforzar el sistema de drenaje construyendo otro sistema encima de los existentes.

La Etapa 3, que contempla la construcción de una nueva cámara de drenes producto del avance del muro, se contempla para el año 2017.

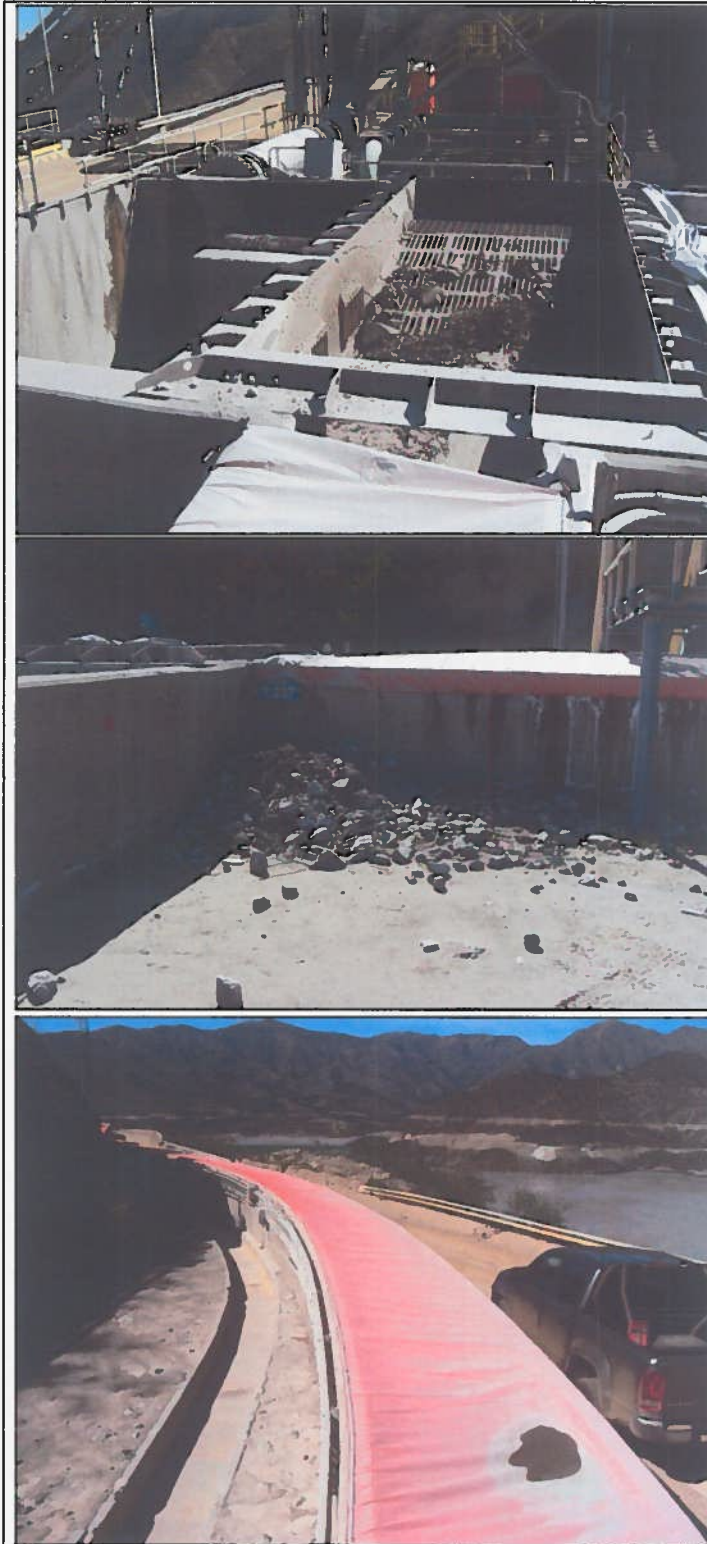
14. Estación Ciclonas.

Se observa el normal funcionamiento de las obras fiscalizadas.

Canal Norte, se encuentra limpio, libre de sedimentos.

Debido a que existió un derrumbe en el canal norte producto de las precipitaciones, la cámara receptora de la canaleta de relaves se encuentra descubierta, ya que aún es necesario retirar piedras y rocas acumuladas en la rejilla.

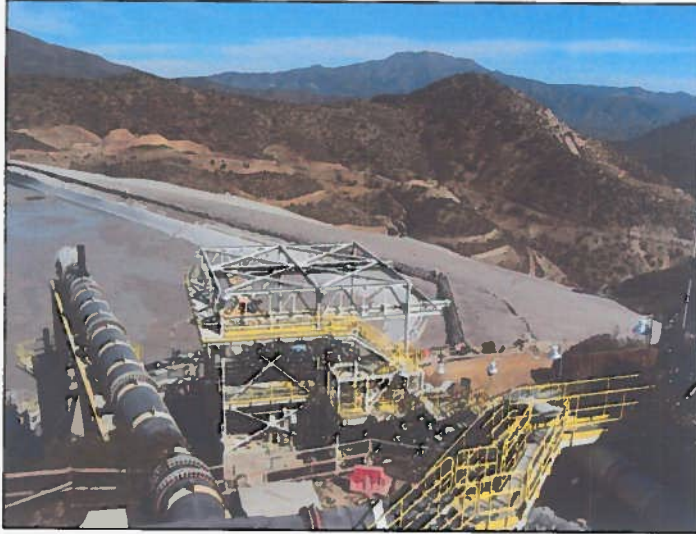
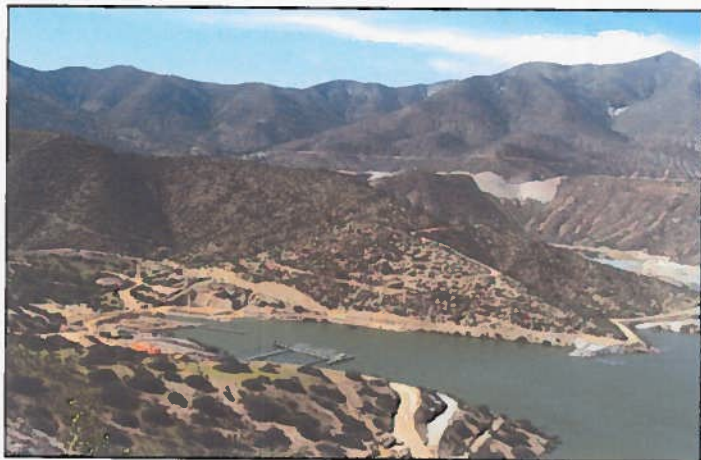
15. Tranque de relaves El Mauro

MLP informa cotas del tranque:

Laguna: 879,46 m.s.n.m.
Lamas: 882,24 m.s.n.m.
Coronamiento: 893,59 m.s.n.m.

Además señalan que el tranque tiene acumulado un volumen de 4.716.017 metros cúbicos de agua.

La estación de Bombeo de aguas claras denominada Intermedia 2' ya se encuentra operando.

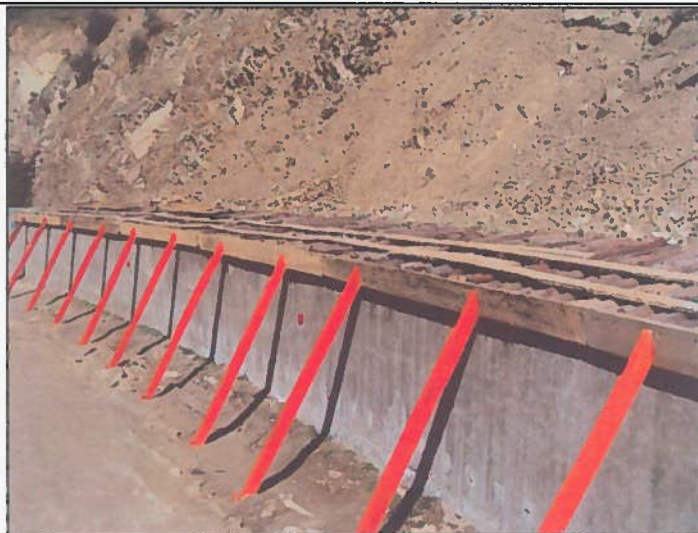
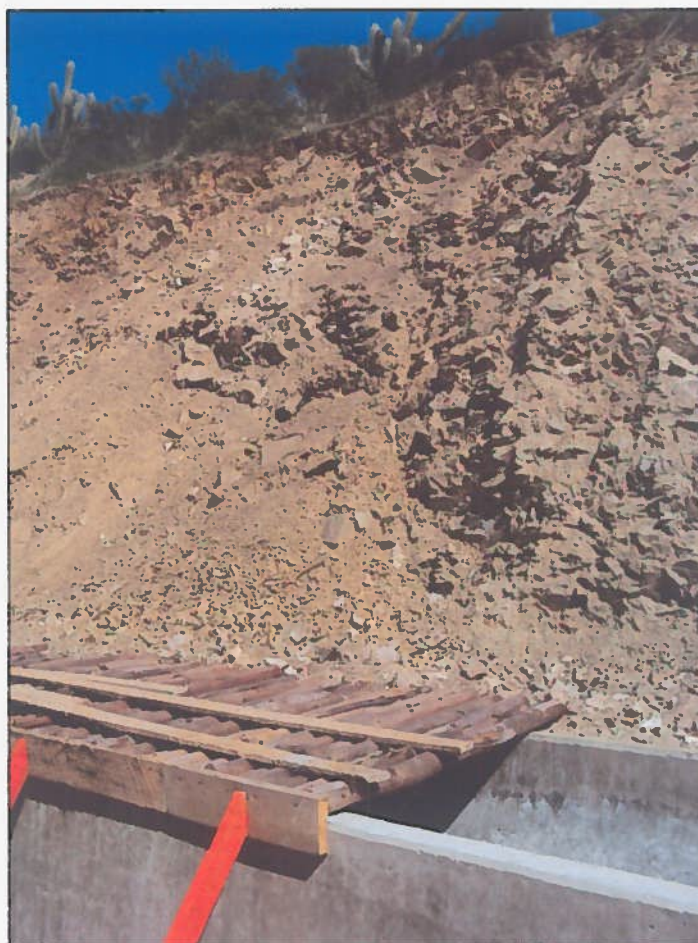
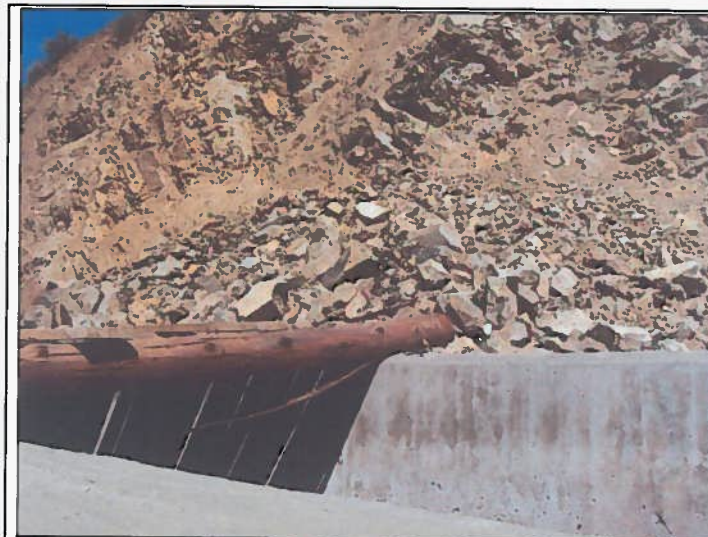
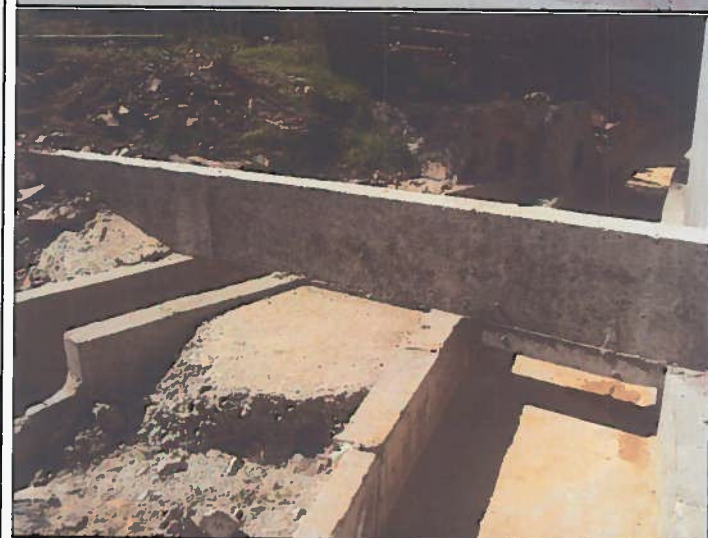
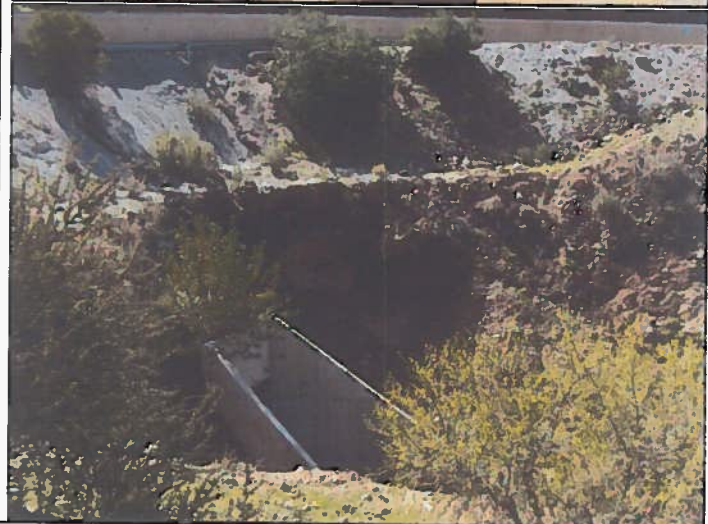
16. Derrumbes en canal Norte y canaleta de relaves

MLP informa que producto de las últimas precipitaciones, ocurrieron derrumbes en el canal Norte y canaleta de relaves, afectando la operación de ambos canales.

Actualmente, el canal de contorno Norte cuyo funcionamiento permite que las aguas naturales precipitadas en el sector de El Mauro, se desvíen hacia el cauce natural del Estero Pupio, se encuentra interrumpido en su operación.

En consecuencia, ante nuevos eventos de precipitación las aguas naturales del sector serán dispuestas en la cubeta del Tranque de Relaves, mezclándose así con las aguas de procesos y los relaves.

Lo anterior debido a los derrumbes ocurridos el día 8 de agosto de 2015, en dos puntos:

Km. 4.220-4.240. En la visita se observan 20 metros del canal norte completamente obstruido con material estéril proveniente del cerro adyacente.

Km. 2.220-2.240, se observan 10 metros de canal norte obstruido.

MLP señala que durante el evento, se priorizó el restablecimiento de la operación de la canaleta de relaves, y conforme a esto, por razones de seguridad las aguas naturales conducidas por el canal de contorno Norte se descargaron al Tranque de Relaves El Mauro, mediante los vertederos existentes en los cruces de quebradas.

A su vez, indican que el plan de trabajo para restituir el canal norte, tendría 1 mes de plazo, debido al riesgo asociado para los trabajadores.

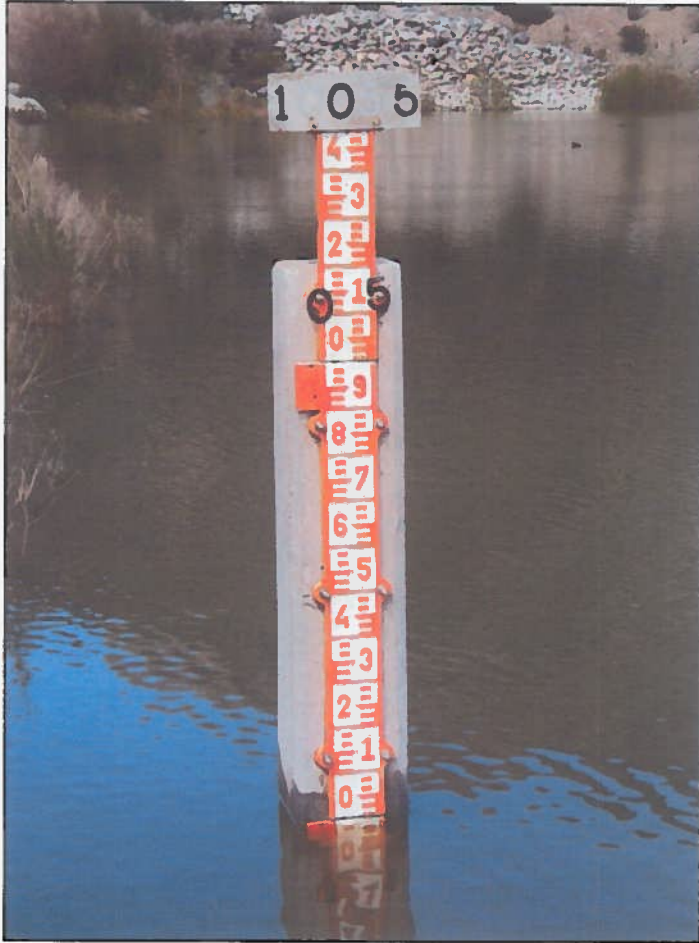
17. Embalse de cola del tranque de relaves El Mauro.

En terreno, se verificó que la regla registra una altura de 1003.99 m.s.n.m.

MLP indica un volumen embalsado de 301.344 metros cúbicos.

Además, señalan:
-Q entrada=11 l/s
-Q salida= 3 l/s
