INFORME DE TERRENO

31 de julio de 2015.

FECHA DE FISCALIZACIÓN: 21 y 22 de julio de 2015

MATERIA: Fiscalización Proyecto Manejo Aguas Naturales Río Cuncumén, sector Chacay, en la comuna de Salamanca y Proyecto Integral de Desarrollo, sector El Mauro, en la comuna de Los Vilos, ambos de Minera Los Pelambres.

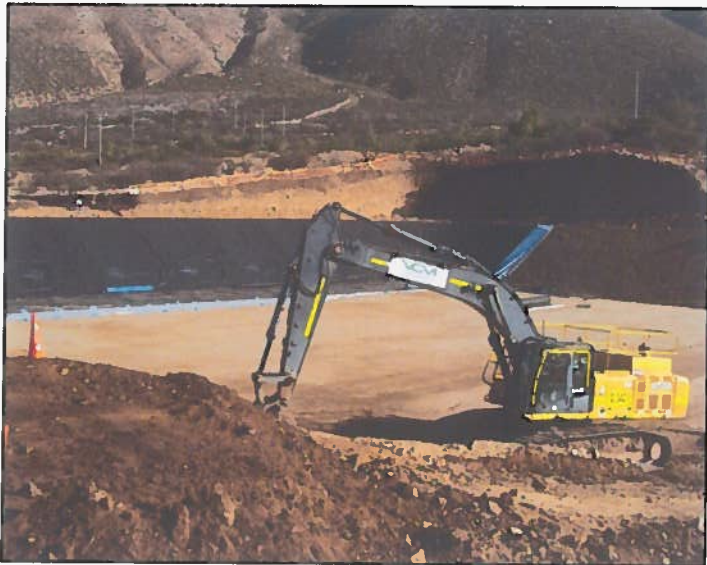
II. ANTECEDENTES DE TERRENO	
Registro Fotográfico	Observaciones
<u>Sector Chacay, martes 21 de julio de 2015.</u>	
<p>1. Piscina de Regulación Canales Río Cuncumén.</p>

<p>La piscina de regulación de las aguas correspondientes a los canales Aletón, Arriendos, El Bosque y Tira Larga, del río Cuncumén, se encuentra en su fase final, se encuentra terminada la descarga, rebose y distribución a canales.</p> <p>De la obra gruesa aún falta terminar de instalar el revestimiento y construir el vertedero de seguridad.</p> <p>Existen tres expedientes DGA asociados a esta obra: VC-0403-19 de Unificación de bocatomas; VP-0403-46 de Modificación de cauce; VT-0403-50 de Traslado de ejercicio del derecho del canal Los Arriendos. Todos se mantienen en trámite a la fecha.</p>

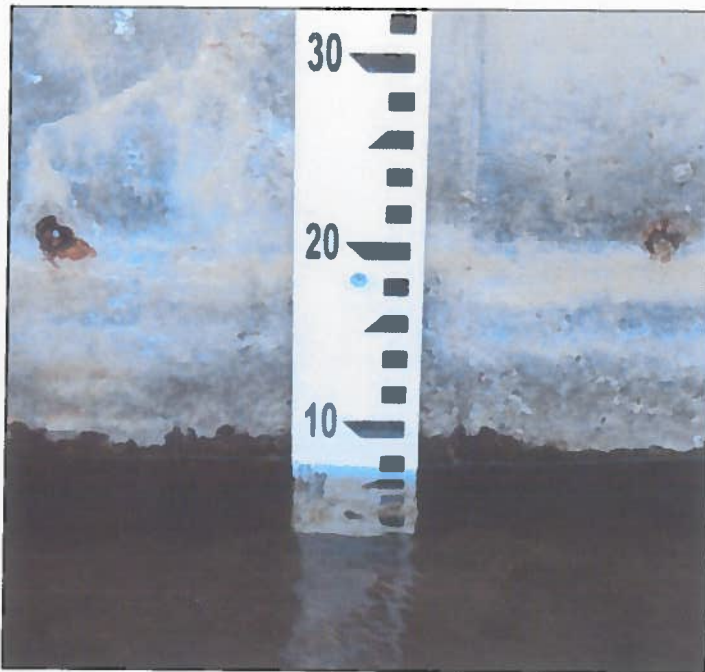
2. Estación Fluviométrica D.G.A. Río Cuncumén antes Río Choapa.

Se observa el funcionamiento normal de la estación fluviométrica.

Se instaló la nueva regla limnimétrica con tal de mejorar la observación de altura.

Al momento de la inspección la regla evidencia una altura de 7-8 cm.

Revisada la información satelital, la altura de la regla en la hora de visita es de 7,3 cm y equivale a un caudal de 39 l/s.

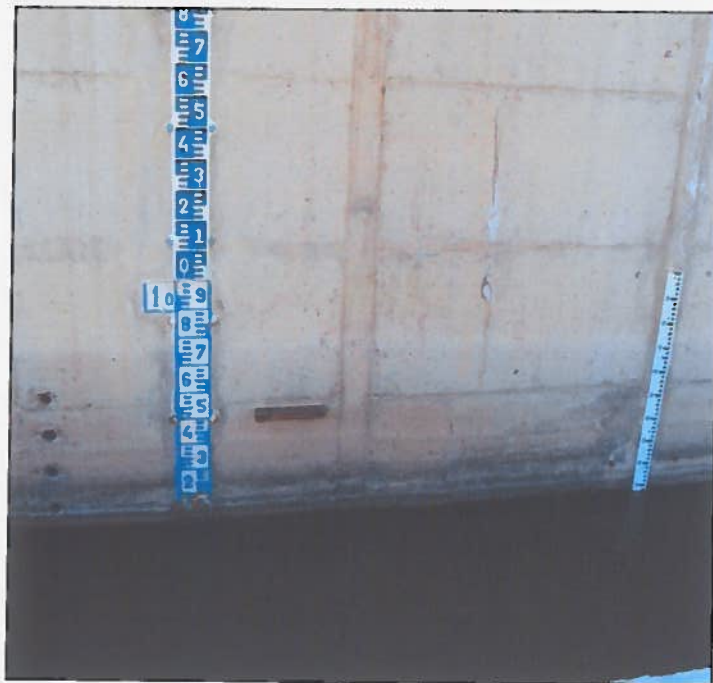
Se observa la limpieza del cauce aguas arriba de la estación.

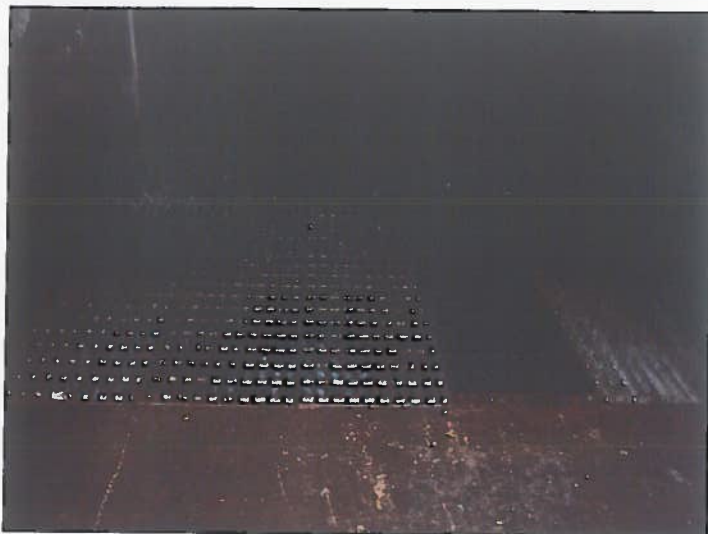
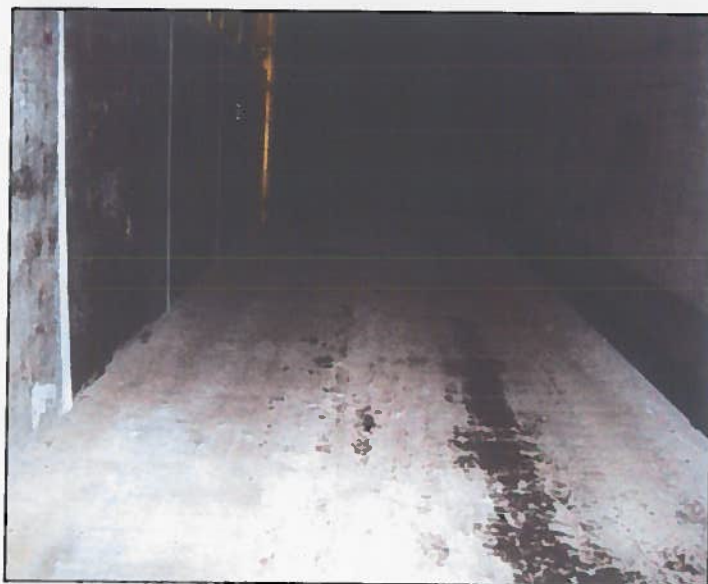
3. Túnel de Desvío Río Cuncumén

Se observa el normal funcionamiento de las zanjas de infiltración de aguas provenientes de filtraciones del tranque de relaves Los Quillayes, ya que las zanjas se encuentran limpias, libres de residuos, absorbiendo el total del caudal infiltrado en el túnel.

MLP entrega Informe Diario SAT Quillayes, del 20 de julio de 2015, el cual indica que las zanjas se encuentran absorbiendo un caudal de infiltraciones del tranque de 73,5 l/s.

CE salida túnel: 463 [μ S/cm] (MLP).

MLP señala que la compuerta del canal Aletón, que se ubica a la salida del túnel de desvío, será automatizada con la entrada en funcionamiento de la piscina de regulación.

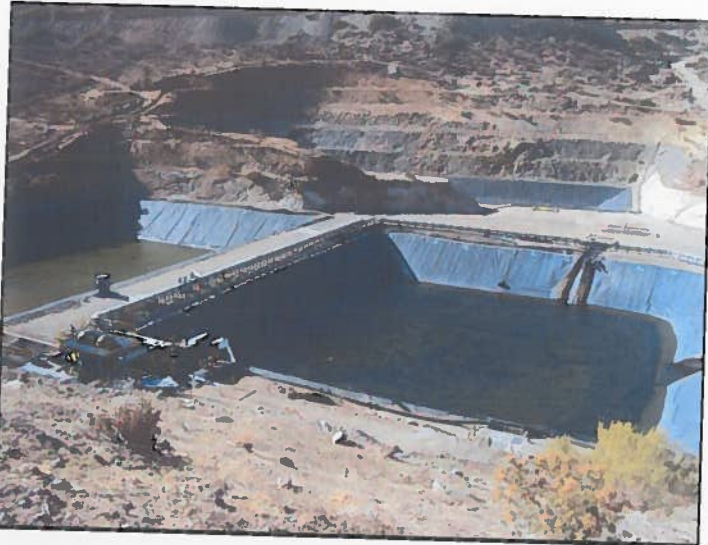
4. Piscinas de drenes Tranque Quillayes.

Se encuentran funcionando las piscinas 1 y 2, que reciben las aguas provenientes de los drenes basales, las infiltraciones del tranque dentro del túnel de desvío río Cuncumén y los pozos ABQs.

Según Informe Diario SAT Quillayes, del 20 de julio de 2015, MLP informa que el caudal entrante es de 184,7 [l/s]

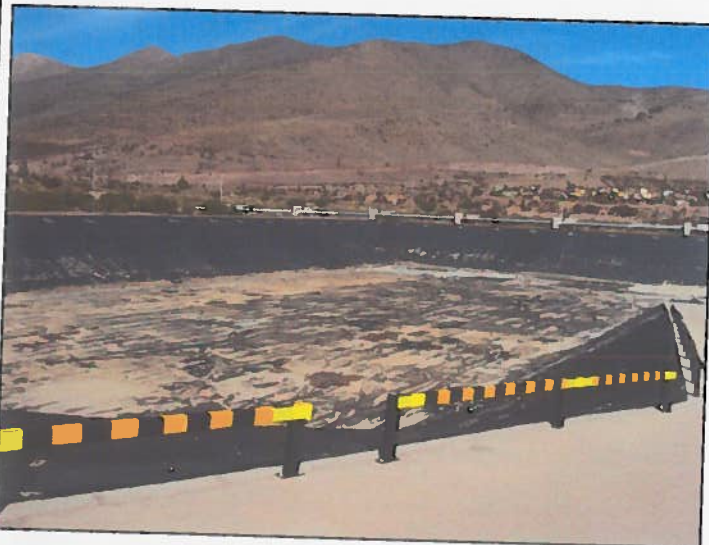
5. Piscinas de emergencia Relaveducto asociado al tranque de relaves El Mauro, sector Quelén Alto.

Durante la inspección se evidenció que en la piscina oriente se ha dado inicio al retiro de la geomembrana parchada con tal de impermeabilizar nuevamente con material nuevo.

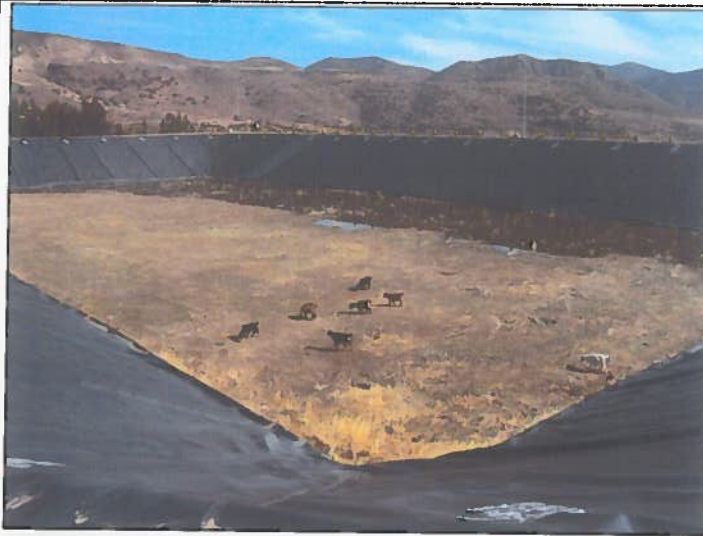
La piscina poniente se encuentra operativa, pero se evidenciaron animales dentro de ella, lo que genera riesgo de rotura de la geomembrana.

Existe un desperfecto en la reja que encierra esta área por donde entran animales, MLP se compromete a arreglar a la brevedad.

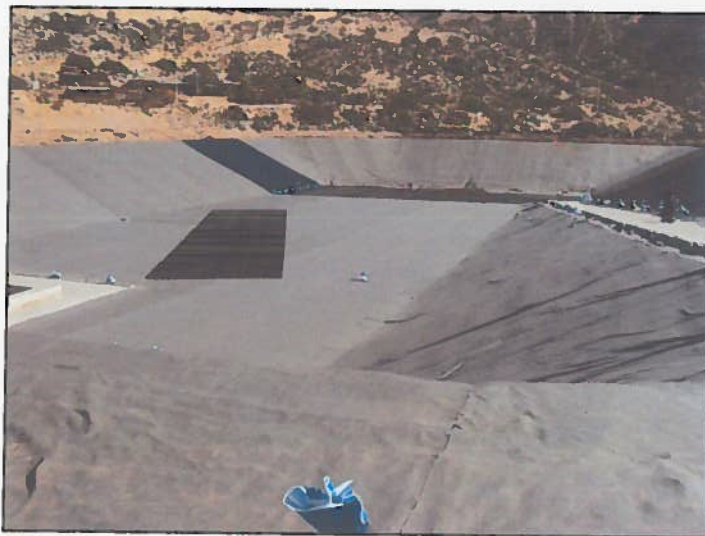
6. Piscinas de emergencia Relaveducto asociado al Tranque de relaves El Mauro, sector Camisas.

Avanza la re impermeabilización de la piscina de emergencia poniente en sector de Camisas. Ya se encuentra instalada la primera capa, de Geotextil y se instala la siguiente, correspondiente a una Geomembrana de 1 mm.

Luego viene una Geonet de 5 mm y luego otra Geomembrana conductiva de 2 mm para detectar fugas.

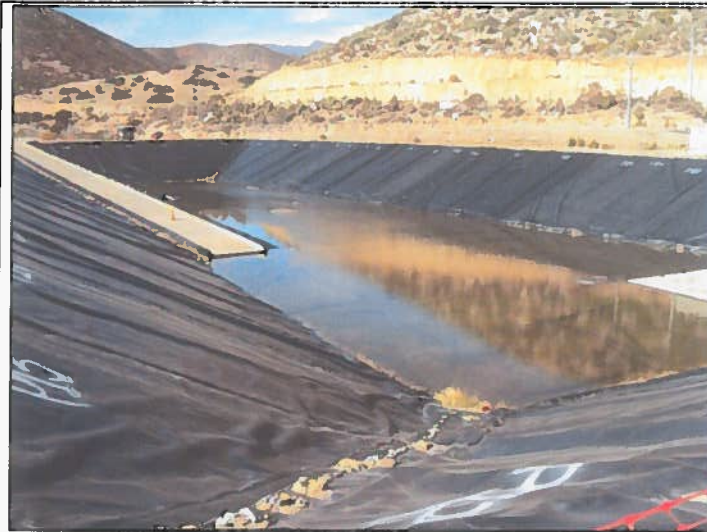
La piscina oriente se encuentra operativa y con acumulación de agua desde las últimas lluvias.

Se observan bolsas de aire bajo el revestimiento que no implicarían un desperfecto en la impermeabilización.

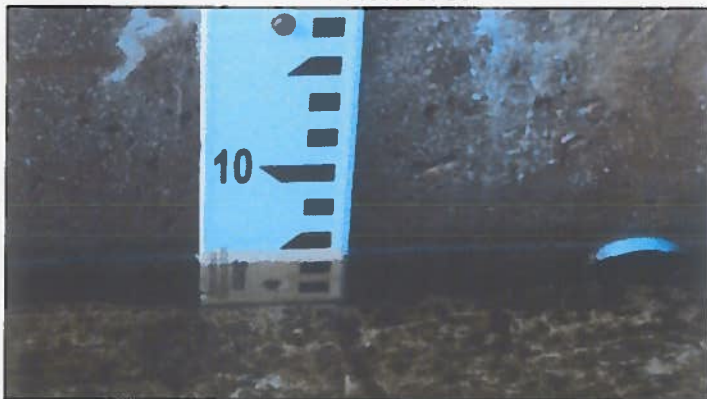
7. Estación Fluviométrica D.G.A. Estero Pupío en El Romero.

Al momento de la inspección la regla evidencia una altura de 4-5 cm.

Revisada la información satelital, la altura de la regla en la hora de visita es de 4,2 cm y equivale a un caudal de 6 l/s.

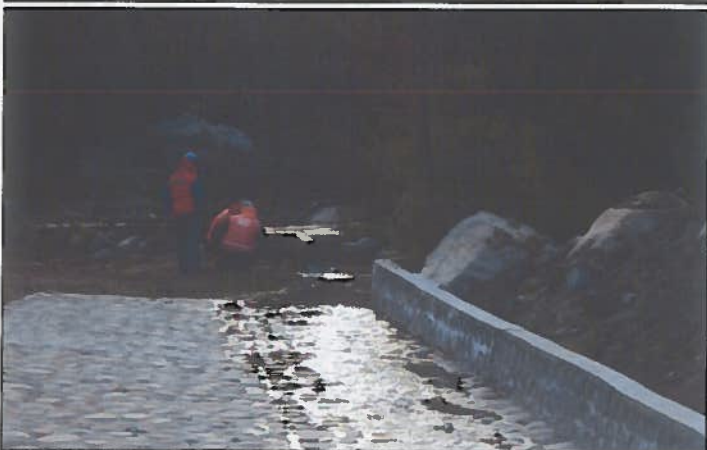
En el momento de la visita, la empresa contratista (M&C) realiza aforos con molinete y mide valores in situ de CE y pH:

$Q(MLP) = 7 \text{ l/s}$
 $CE(MLP) = 344 \text{ } [\mu\text{S/cm}]$
 $\text{pH}(MLP) = 7,86$

Se observa el normal funcionamiento de la estación.

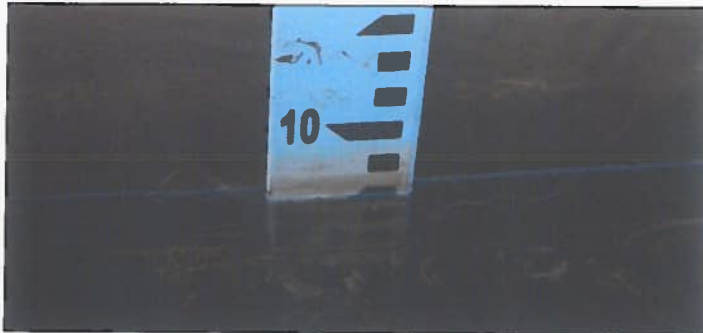
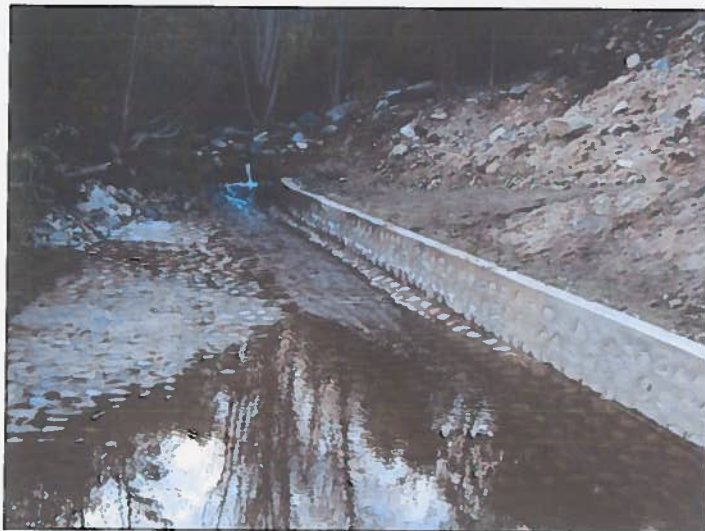
8. Estación Fluviométrica D.G.A Estero Pupío Antes de Quebrada Llau Llau.

Al momento de la inspección la regla evidencia una altura entre 5-6 cm.

Revisada la información satelital, la altura de la regla en la hora de visita es de 5,2 cm y equivale a un caudal de 7 l/s.

En el momento de la visita, la empresa contratista (M&C) realiza aforos con molinete y mide valores in situ de CE y pH:

$Q(\text{MLP}) = 6,42 \text{ l/s}$
 $\text{CE}(\text{MLP}) = 341 \text{ } [\mu\text{S/cm}]$
 $\text{pH}(\text{MLP}) = 8,21$

Se observa el normal funcionamiento de la estación.

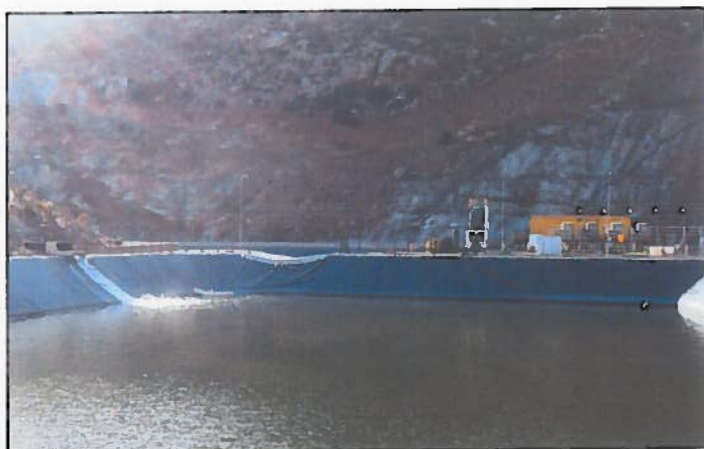
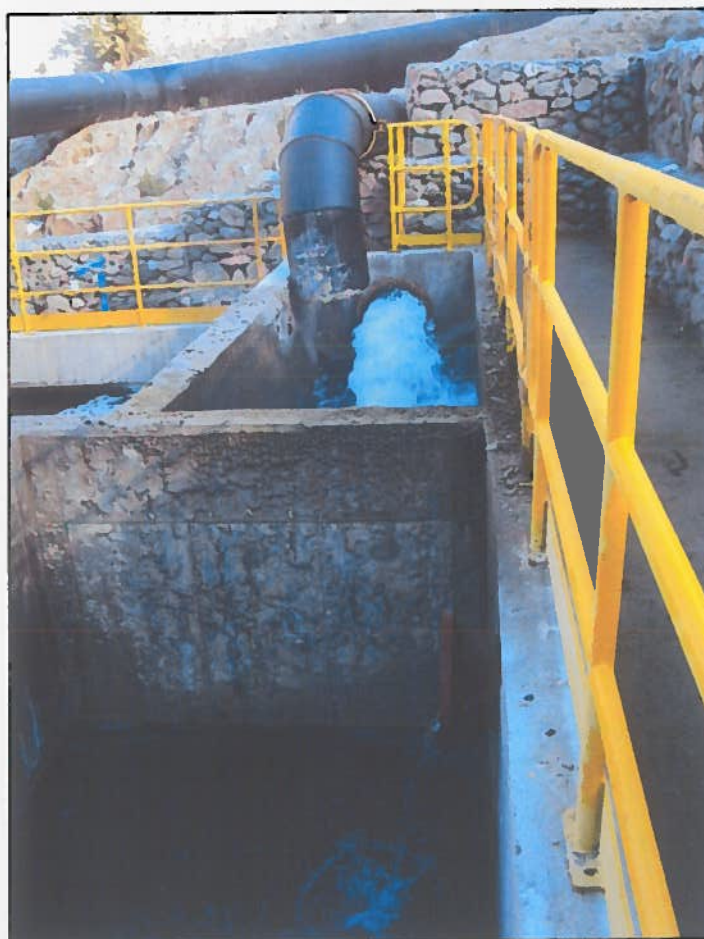
9. Piscinas receptoras de drenes basales

Se constató el normal funcionamiento del sistema de captación, conducción y acumulación de aguas provenientes del Sistema de Drenaje del Embalse El Mauro.

La piscina N° TK12 es la que se encuentra en uso.

Según Informe Diario SAT Tranque El Mauro, del 21 de julio de 2015, MLP informa que el caudal entrante es de 212 [l/s].

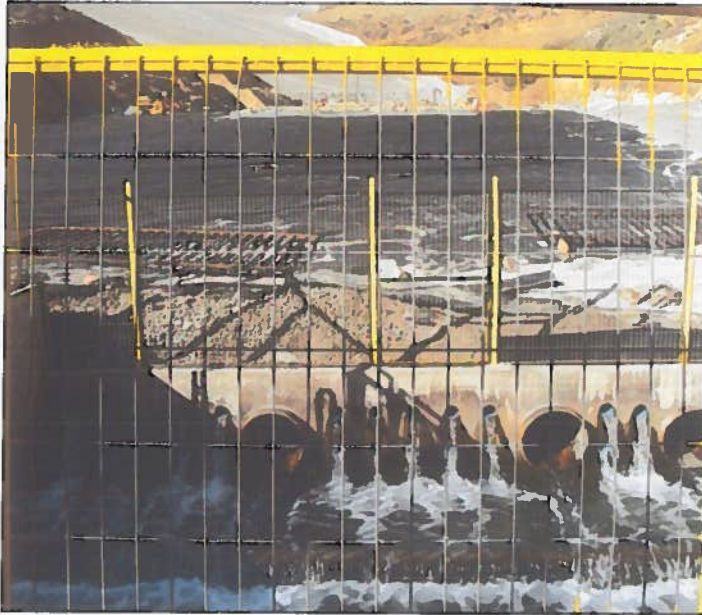
10. Cámara de Drenes Basales Tranque El Mauro

Se observa el funcionamiento normal de la cámara colectora de las aguas provenientes del drenaje del Tranque de Relaves El Mauro.

Según Informe Diario SAT Tranque El Mauro, del 21 de julio de 2015, MLP informa que el caudal pasante es de 206,6 [l/s].

MLP continúa con calicatas en la zona de drenes, aguas arriba de la cámara, con tal de reforzar y mejorar la conducción dentro de los drenes.

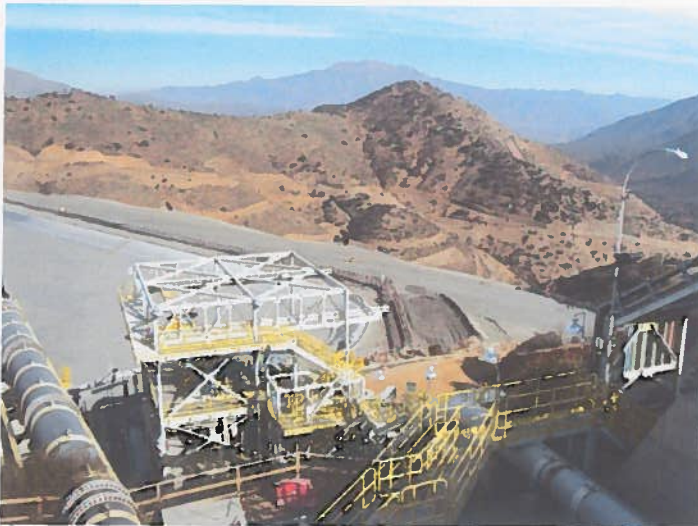
11. Estación Ciclonas.

Se observa el normal funcionamiento de las obras fiscalizadas.

Canal Norte, se encuentra limpio, libre de sedimentos.

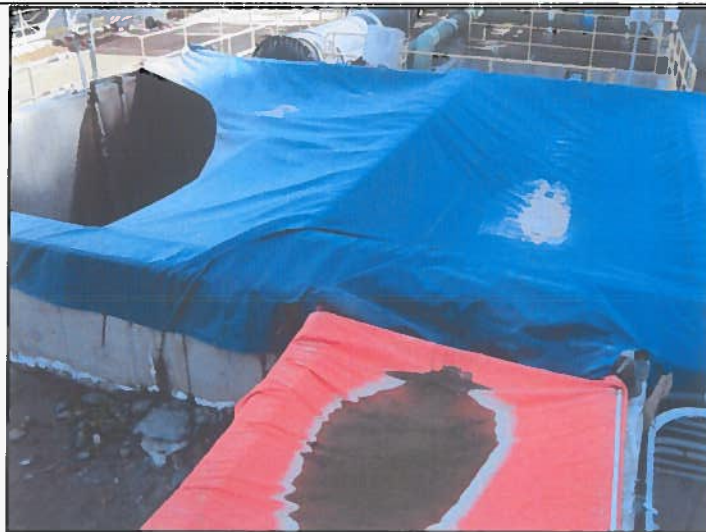
Cubiertas de canaleta de relaves y cámara receptora se encuentran en buen estado. Agua de lluvia apozada sobre las cubiertas.

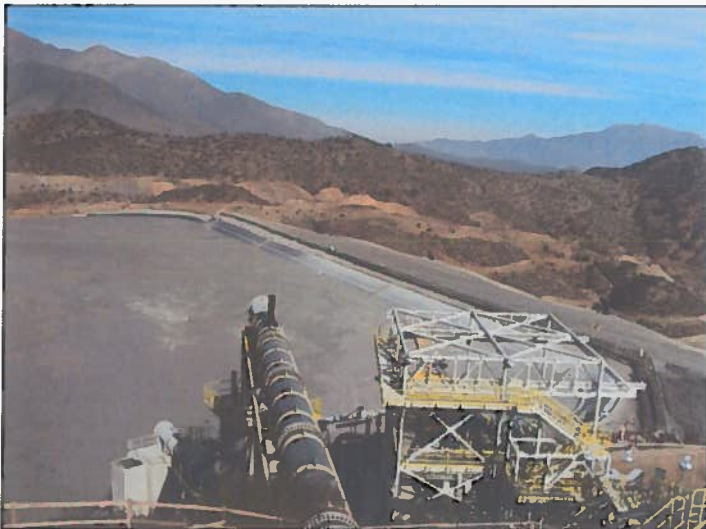
12. Tranque de relaves El Mauro

MLP informa cotas del tranque:

Laguna: 878,32m.s.n.m.
Lamas: 881,18 m.s.n.m.
Coronamiento: 892,57
m.s.n.m.

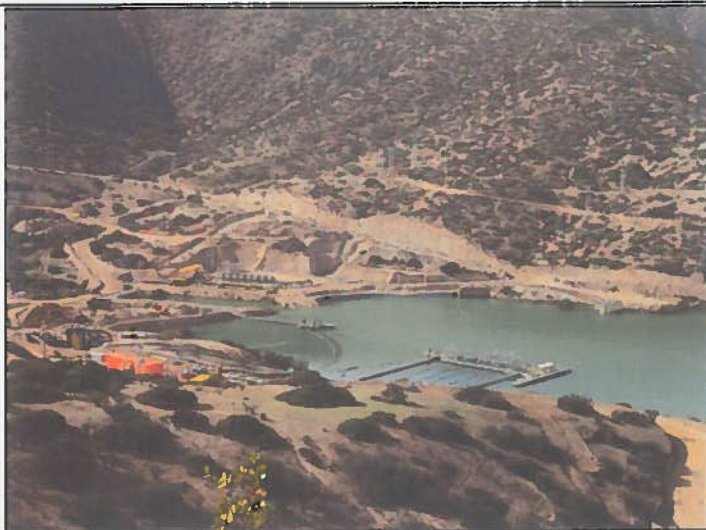
Además señalan que el tranque tiene acumulado un volumen de 3.699.920 metros cúbicos de agua.

La estación de Bombeo de aguas claras denominada Intermedia 2' en agosto comienza a operar.

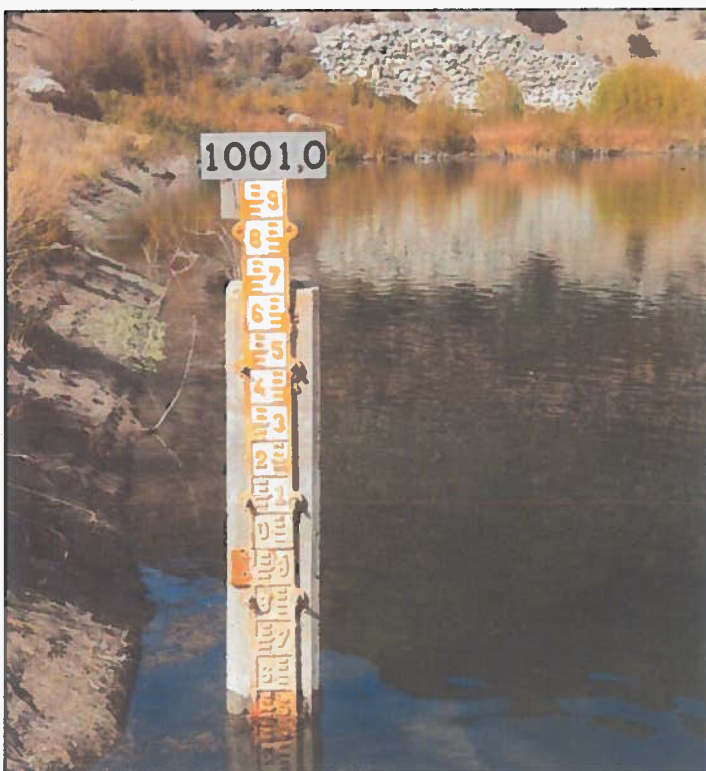
13. Embalse de cola del tranque de relaves El Mauro.

En terreno, se verificó que la regla registra una altura de 999.53 m.s.n.m.

MLP indica un volumen embalsado de 138.257 metros cúbicos, con fecha 22 de julio de 2015.

Además, señalan:
 -Q entrada=11 l/s

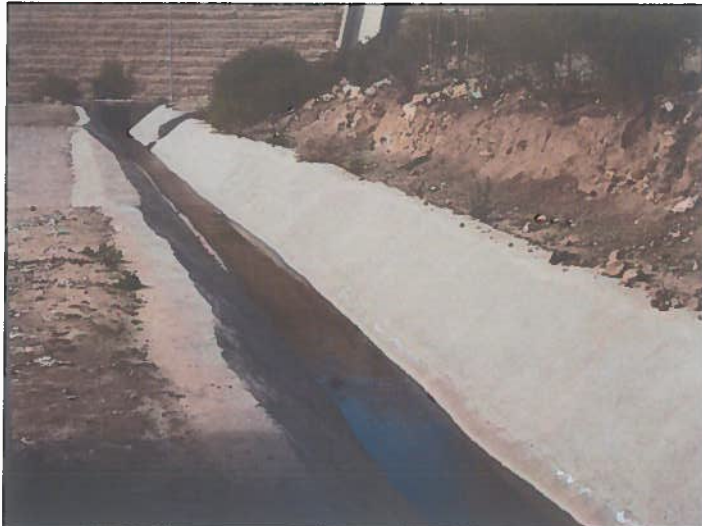
14. Estación de descarga embalse de cola.

MLP indica que no hay variaciones en la estación, es decir, el datalogger se encuentra registrando datos, pero falta la calibración de curva de descarga.
