INFORME DE TERRENO

01 de julio de 2015.

MATERIA: Fiscalización Proyecto Manejo Aguas Naturales Río Cuncumén, sector Chacay, en la comuna de Salamanca y Proyecto Integral de Desarrollo, sector El Mauro, en la comuna de Los Vilos, ambos de Minera Los Pelambres.

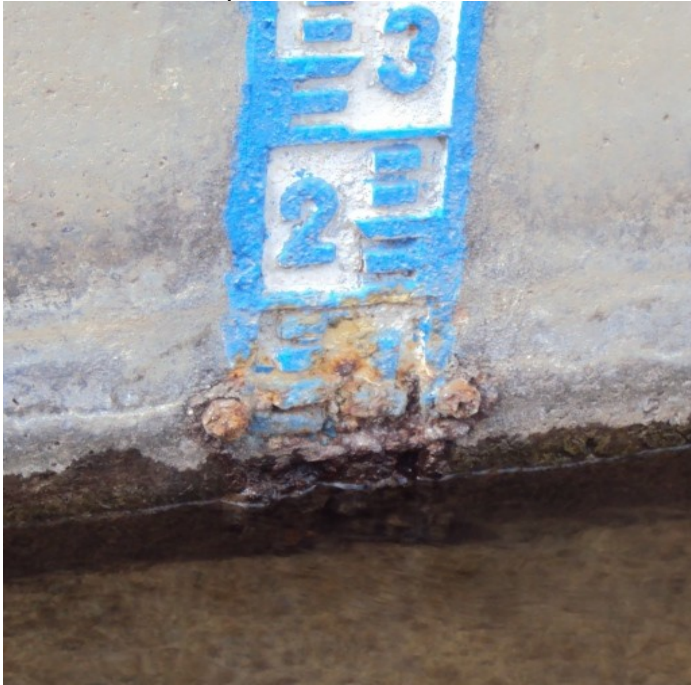
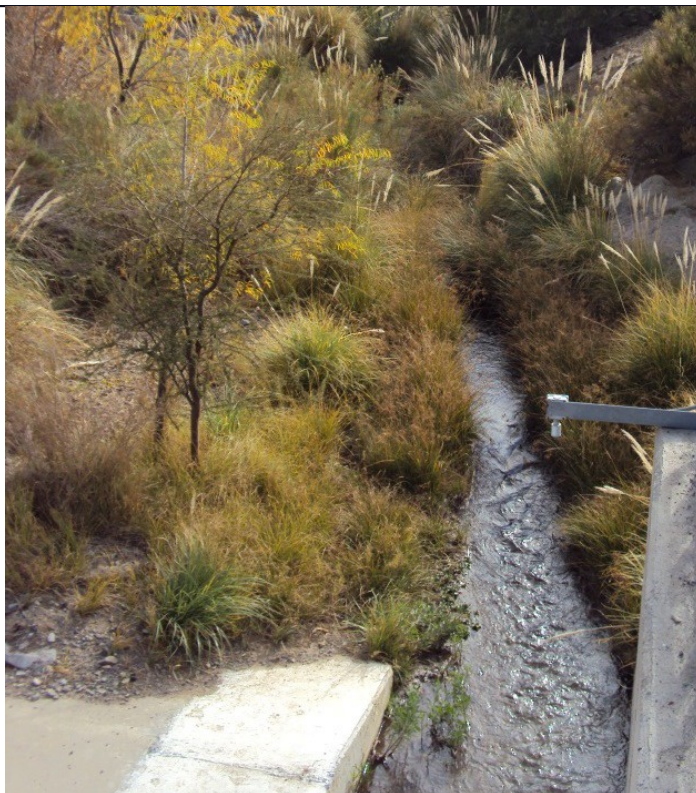
2. Estación Fluviométrica D.G.A. Río Cuncumén antes Río Choapa.

Se observa el funcionamiento normal de la estación fluviométrica.

El cambio de la regla limnimétrica externa, acordado entre la empresa y el Servicio, está proyectado para la tarde del día de la visita, en coordinación con don Luis Astudillo, Hidromensor DGA Illapel.

Al momento de la inspección la regla evidencia una altura de 8 cm.

Según Curva de descarga la altura de 8 [cm], equivale a 50 [l/s].

Se reitera la solicitud de limpieza del cauce aguas arriba de la estación.

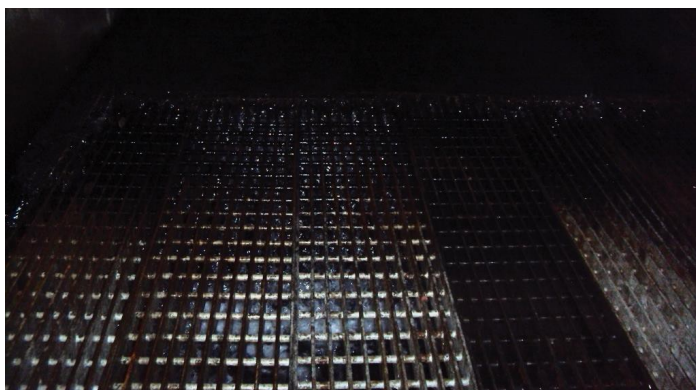
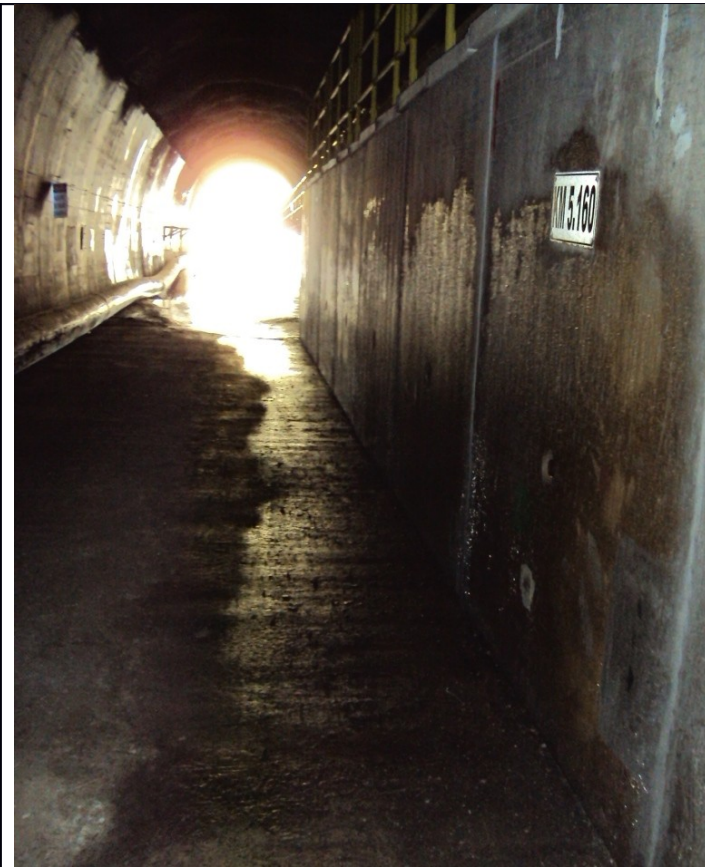
3. Túnel de Desvío Río Cuncumén

Se observa el normal funcionamiento de las zanjas de infiltración de aguas provenientes de filtraciones del tranque de relaves Los Quillayes, ya que las zanjas se encuentran limpias, libres de residuos, absorbiendo el total del caudal infiltrado en el túnel.

MLP entrega Informe Diario SAT Quillayes, del 21 de junio de 2015, el cual indica que las zanjas se encuentran absorbiendo un caudal de infiltraciones del tranque de

77,2 [l/s].

Se observa condensación de agua en la pared externa de la canaleta que conduce el río Cuncumén. Son estas aguas las que mantienen húmedo el suelo próximo a la canaleta, entre las zanjas de infiltración y la salida del río Cuncumén.

CE salida túnel: 408 [$\mu\delta/cm$] (MLP).

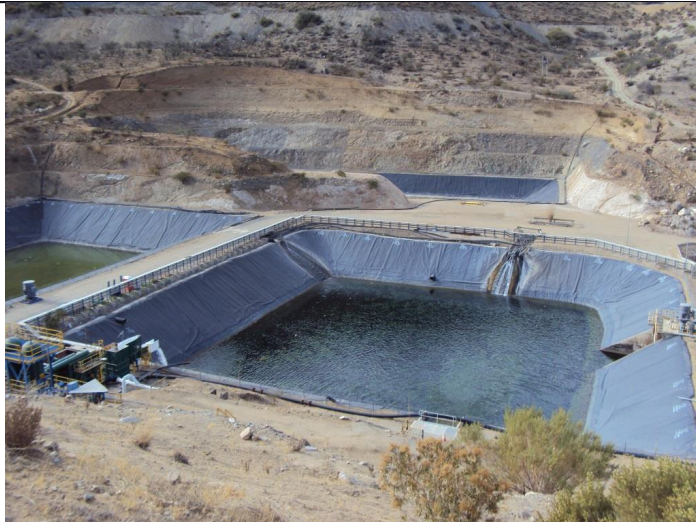
4. Piscinas de drenes Tranque Quillayes.

Se encuentran funcionando las piscinas 1 y 2, que reciben las aguas provenientes de los drenes basales, las infiltraciones del tranque dentro del túnel de desvío río Cuncumén y los pozos ABQs.

Según Informe Diario SAT Quillayes, del 21 de junio de 2015, MLP informa que el

caudal entrante es de 190,5 [l/s]

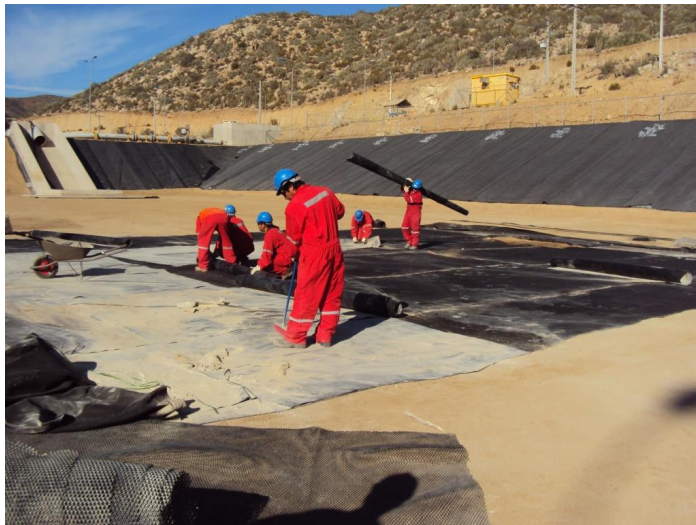
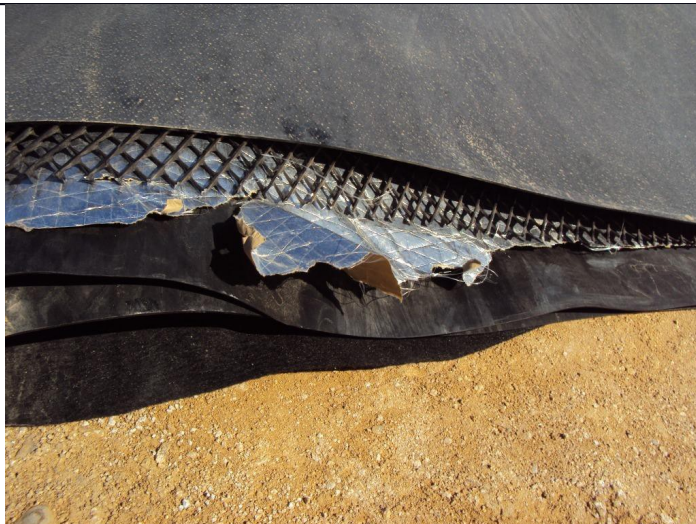
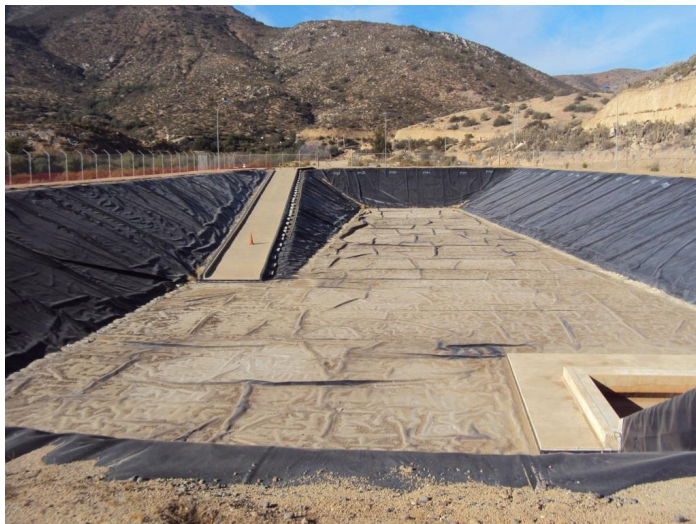
5. Piscinas de emergencia Relaveducto asociado al Tranque de relaves El Mauro, sector Camisas.

En sector de Camisas, se efectúa el retiro de la lámina parchada en piscina de emergencia poniente, con el objetivo de impermeabilizar nuevamente.

Contratistas indican que comprobaron que no existieron filtraciones de relave desde la piscina, por lo que no es necesario retirar material bajo la lámina, como se tenía considerado.

Proyectan 3 meses para concluir este trabajo (septiembre 2015).

La impermeabilización se compone de 4 capas: Geotextil y 3 capas de HDPE de diferentes espesores, más una capa de aluminio que permite detectar filtraciones y una rejilla que protege esta última.

La piscina oriente está operativa.

Se solicita, para conocimiento, el programa de trabajo y la memoria técnica de las obras.

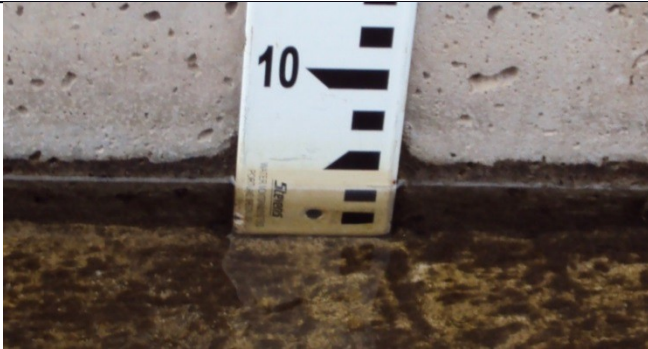
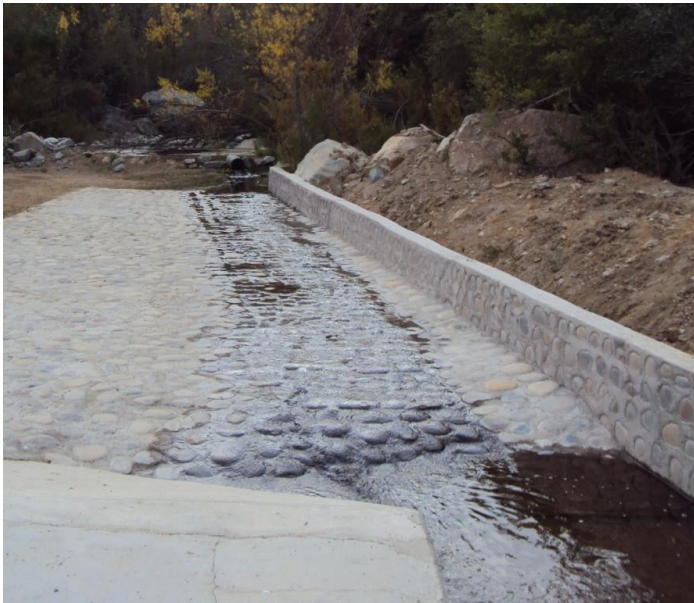
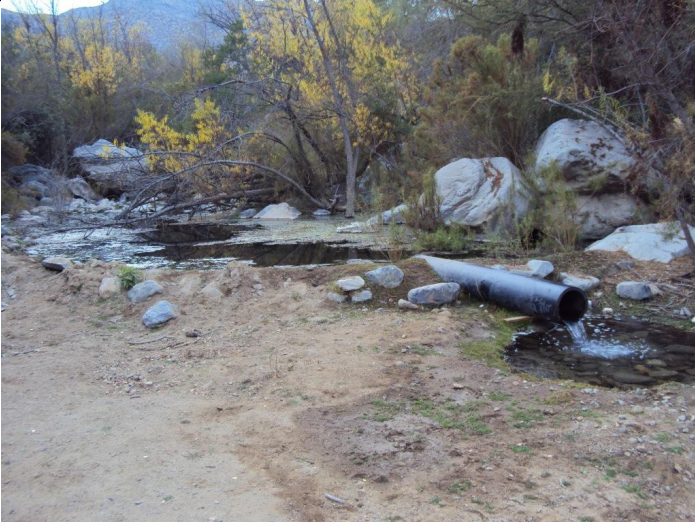
8. Estación Fluviométrica D.G.A. Estero Pupío en El Romero.

Al momento de la inspección la regla evidencia una altura de 4 cm que corresponde a 6 [l/s], según Curva de Descarga DGA.

Se observa el normal funcionamiento de la estación.

Igual situación ocurre en la estación DGA Pupío en el Romero.

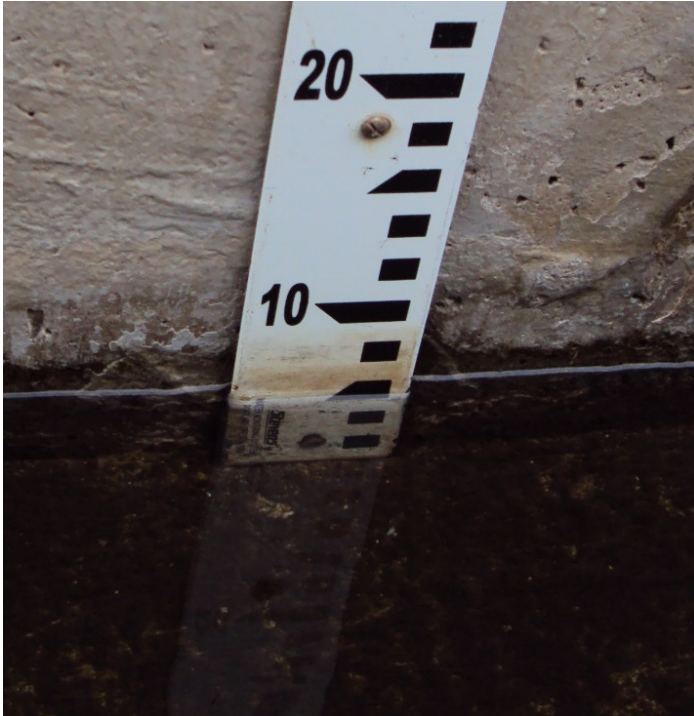
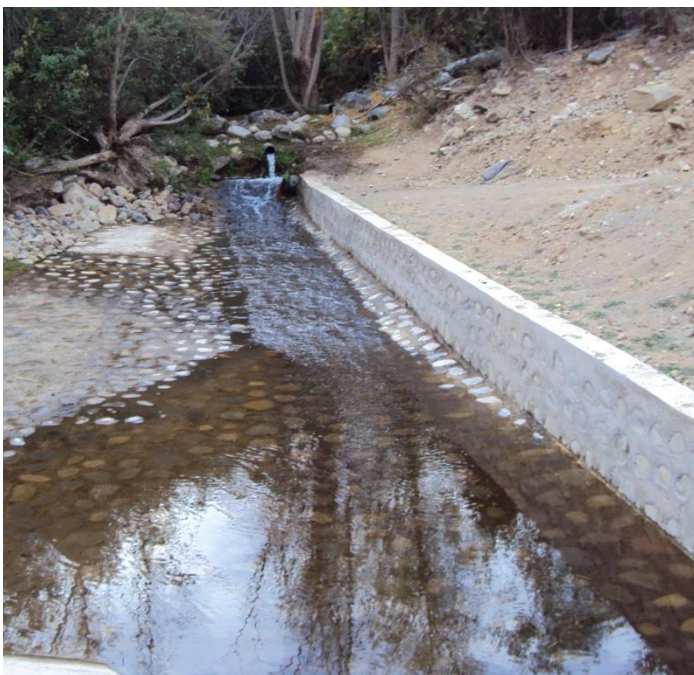
9. Estación Fluviométrica D.G.A Estero Pupío Antes de Quebrada Llau Llau.

Al momento de la inspección la regla evidencia una altura de 5 cm, que corresponde a 6 [l/s] según Curva de Descarga DGA.

Se observa el normal funcionamiento de la estación.

MLP señala inquietud por la tubería aguas arriba de la estación, ya que ante una crecida, puede causar entorpecimiento al flujo de agua y a los datos registrados en la estación.

Estas tuberías se instalaron con el fin de facilitar aforos volumétricos.

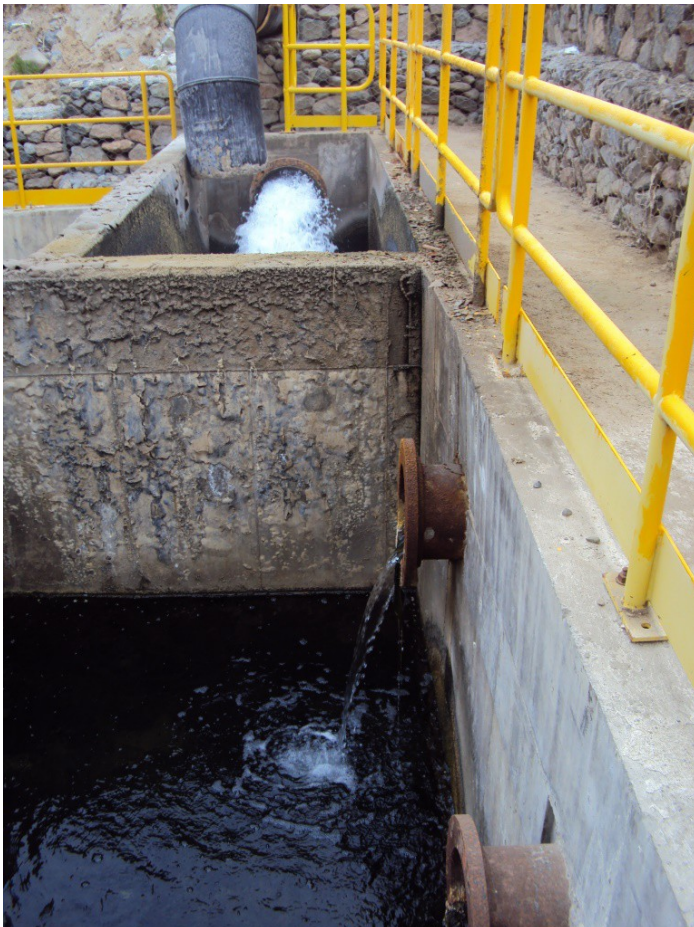
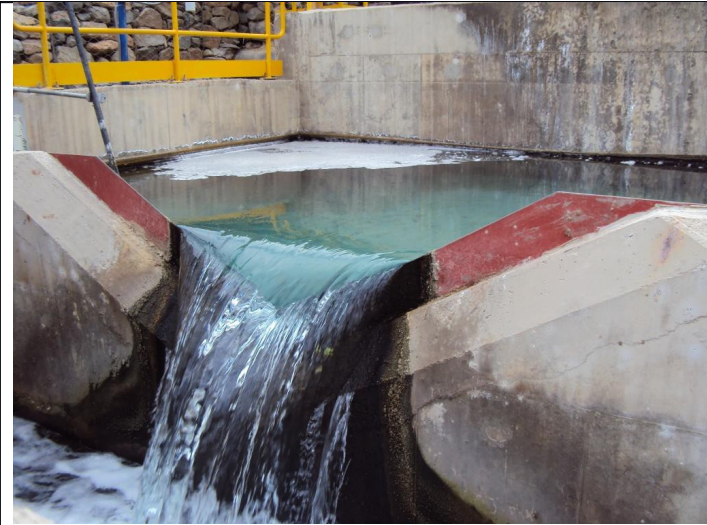
10. Piscinas receptoras de drenes basales

Se constató el normal funcionamiento del sistema de captación, conducción y acumulación de aguas provenientes del Sistema de Drenaje del Embalse El Mauro.

La piscina N° 2 es la que se encuentra en uso.

Según Informe Diario SAT Tranque El Mauro, del 22 de junio de 2015, MLP informa que el caudal entrante es de 212 [l/s].

Que respecto al manejo de las aguas naturales que descargan a las piscinas de drenes, MLP informa que siguen trabajando en una propuesta para un sistema de medición de caudales.

Para suplir la turbulencia en el vertedero de medición de caudal, esperan respuesta técnica DGA, para construcción de vertederos a la entrada de cada piscina.

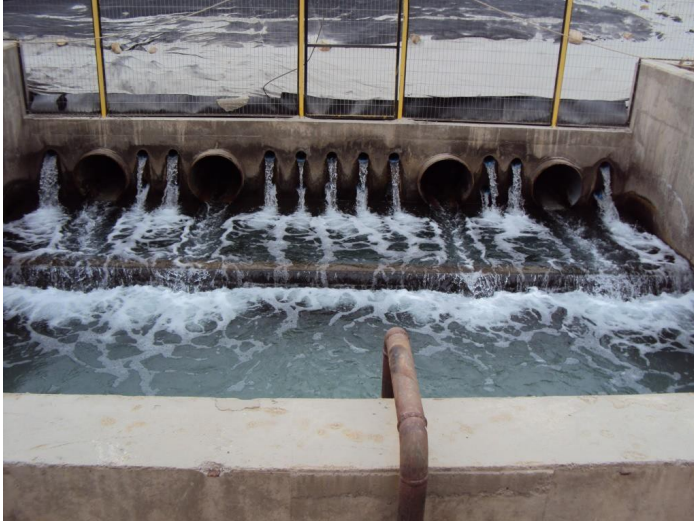
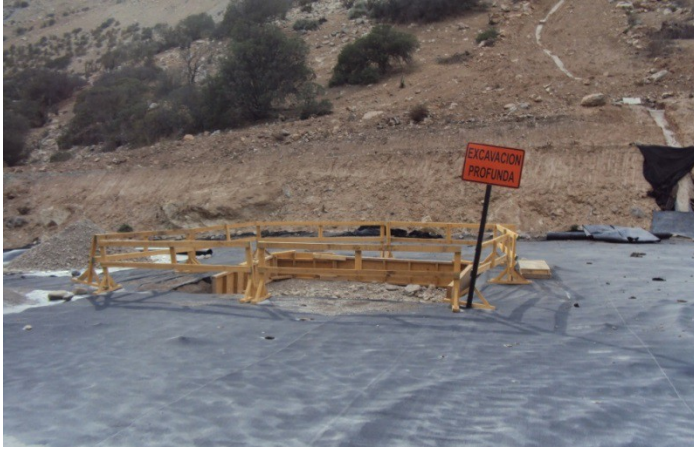
11. Cámara de Drenes Basales Tranque El Mauro

Se observa el funcionamiento normal de la cámara colectora de las aguas provenientes del drenaje del Tranque de Relaves El Mauro.

Según Informe Diario SAT Tranque El Mauro, del 22 de junio de 2015, MLP informa que el caudal pasante es de 206,6 [l/s].

Con el objetivo de revisar y mejorar la conducción en los drenes basales, dado que el mayor flujo que entra a la cámara llega por las barbacanas, y no por los tubos principales, se han realizado 4 calicatas en la zona entre el muro y la cámara.

MLP indica que han detectado un buen funcionamiento en la proximidad al muro, pero continuarán con nuevas calicatas cercanas a la cámara, para reforzar y optimizar la conducción en los drenes.

Se dejaron instalados piezómetros en cada calicata.

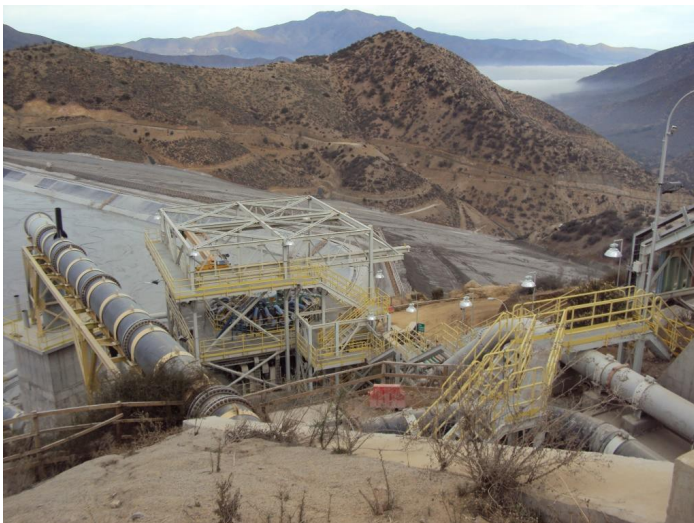
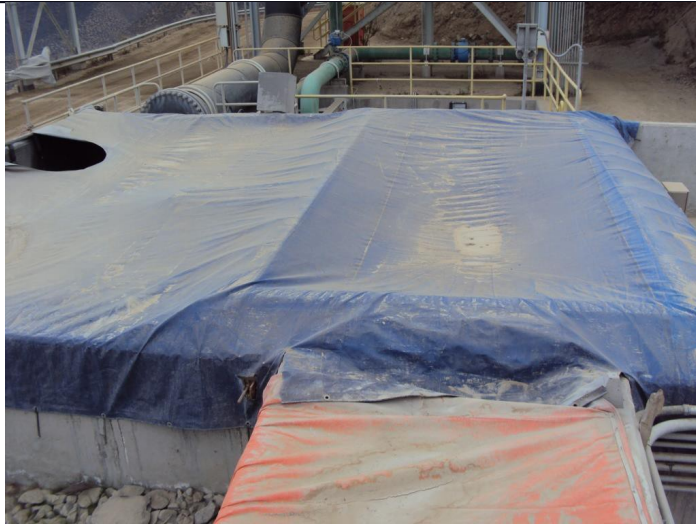
12. Estación Ciclonos.

Se observa el normal funcionamiento de las obras fiscalizadas.

Canal Norte, se encuentra limpio, libre de sedimentos.

Cubiertas de canaleta de relaves y cámara receptora se

encuentran en buen estado.

MLP entregará complemento de información correspondiente a las reparaciones que se han realizado recientemente en la canaleta de relaves, debido a las filtraciones detectadas en visitas anteriores.

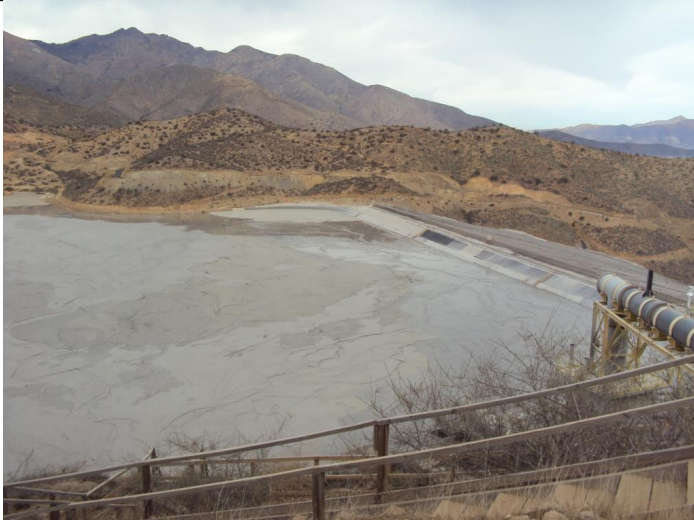
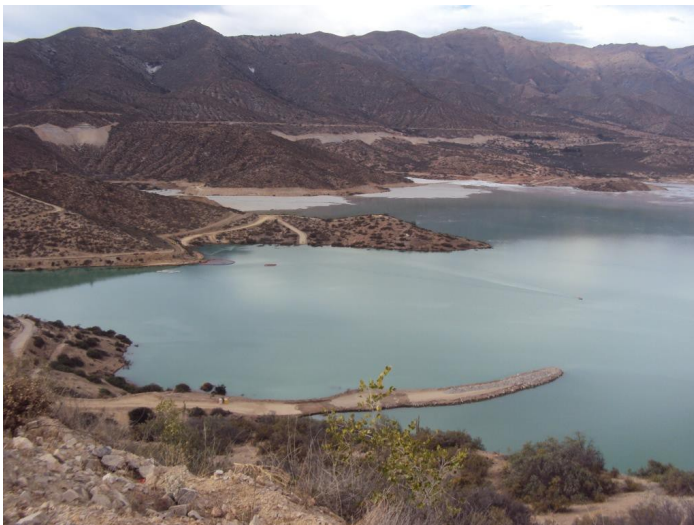
13. Tranque de relaves El Mauro

MLP informa cotas del tranque:

Laguna: 877,69 m.s.n.m.

Lamas: 880,88 m.s.n.m.

Coronamiento: 891,72 m.s.n.m.

Además señalan que el tranque tiene acumulado un volumen de 3.350.000 metros cúbicos de agua.

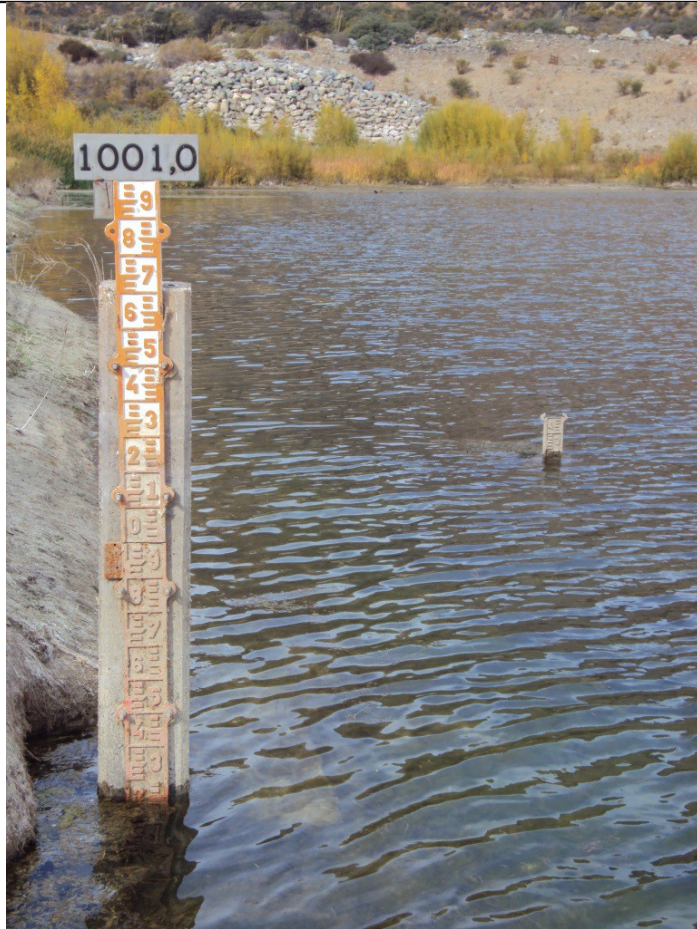
14. Embalse de cola del tranque de relaves El Mauro.

En terreno, se verificó que la regla registra una altura de 992,4 m.s.n.m.

A la regleta en uso actual, le falta la marca de cota, que indican que se instalará a la brevedad.

MLP indica un volumen embalsado de 129.349 metros cúbicos, con fecha 22 de junio de 2015.

-Q entrada=11 [l/s]

-Q descarga=6,7 [l/s].
