INFORME DE TERRENO

28 de mayo de 2015.

FECHA DE FISCALIZACIÓN: 19 y 20 de mayo de 2015

MATERIA: Fiscalización Proyecto Manejo Aguas Naturales Río Cuncumén, sector Chacay, en la comuna de Salamanca y Proyecto Integral de Desarrollo, sector El Mauro, en la comuna de Los Vilos, ambos de Minera Los Pelambres.

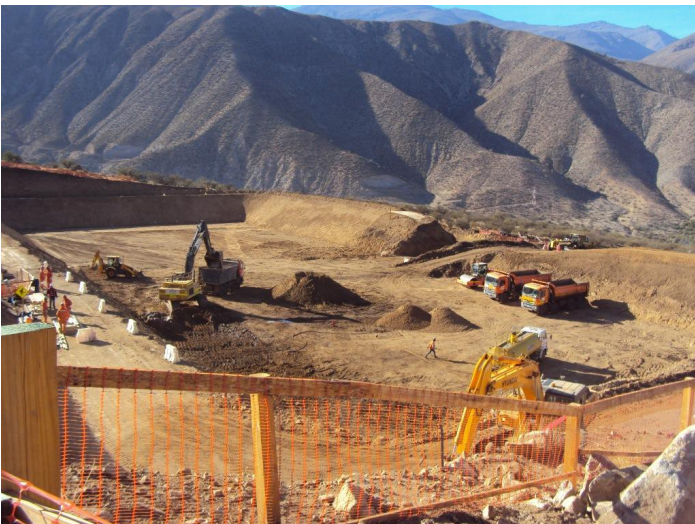
| II. ANTECEDENTES DE TERRENO | |
|---|--|
| <p><u>Sector Chacay, martes 19 de mayo.</u></p> <p>1. Piscina de Regulación Canales Río Cuncumén.</p> | <p>Avanza la construcción de la piscina de capacidad 49.000 m³, que permitirá regular y acumular las aguas correspondientes a los canales Aletón, Arriendos, El Bosque y Tira Larga, del río Cuncumén, según señala MLP.</p> <p>Los trabajos de excavación se encuentran finalizados e indican que comienza el proceso de revestir la piscina.</p> <p>La obra se encuentra con un 76% de avance y la fecha estimada a terminar la construcción está programada para fines de junio del 2015, según indica MLP.</p> <p>Existen tres expedientes asociados a esta obra: VC-0403-19 de Unificación de bocatomas; VP-0403-46 de Modificación de cauce; VT-0403-50 de Traslado de ejercicio del derecho del canal Los Arriendos. Todos se mantienen en trámite a la fecha.</p> |

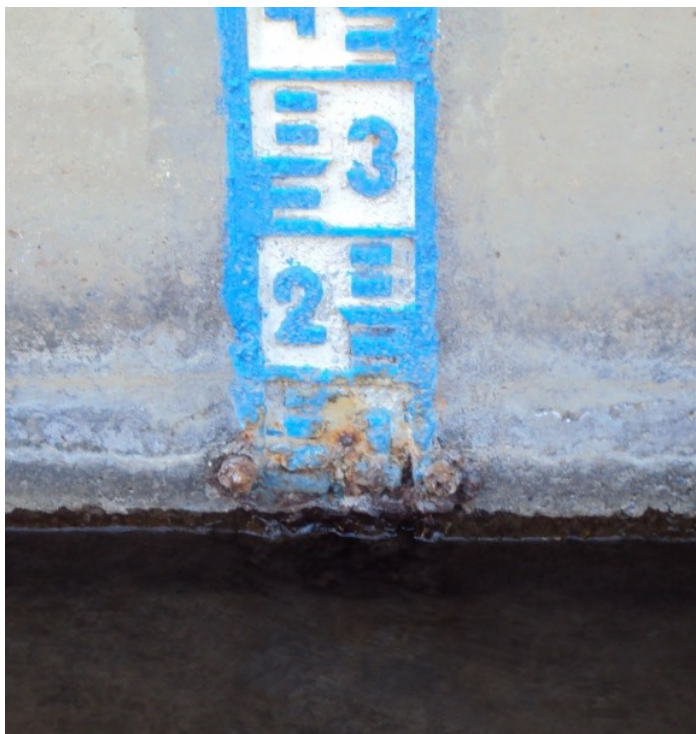
2. Estación Fluviométrica D.G.A. Río Cuncumén antes Río Choapa.

Se observa el funcionamiento normal de la estación fluviométrica.

Debido al deterioro de la regla limnimétrica, MLP ha adquirido la regleta y se encuentran próximos a coordinar con don Luis Astudillo, Jefe Hidrología DGA Región Coquimbo, para instalar la de reemplazo.

Al momento de la inspección la regla limnimétrica evidencia una altura de 9 [cm] aproximados.

No se pudo observar el dato transmitido desde el datalogger, pero al revisar la información disponible en la página de la DGA, en el momento de la visita existe un caudal pasante de 48 litros por segundo.

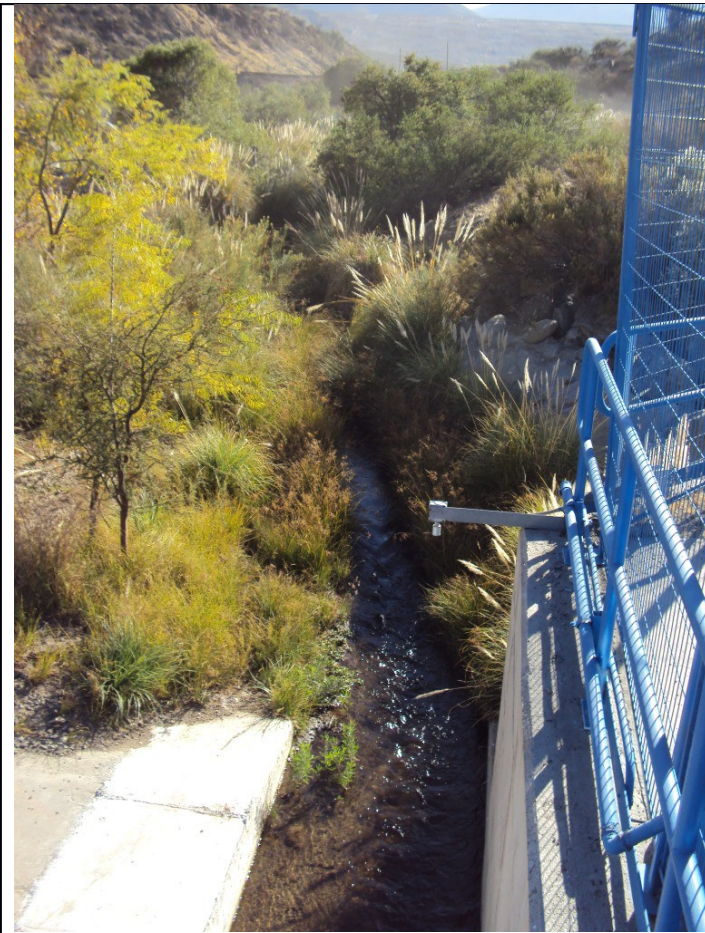
Se hace necesaria la limpieza del cauce aguas arriba de la estación. MLP indica la posibilidad de buscar una solución permanente como un empedrado similar a las Estaciones en el estero Pupío.

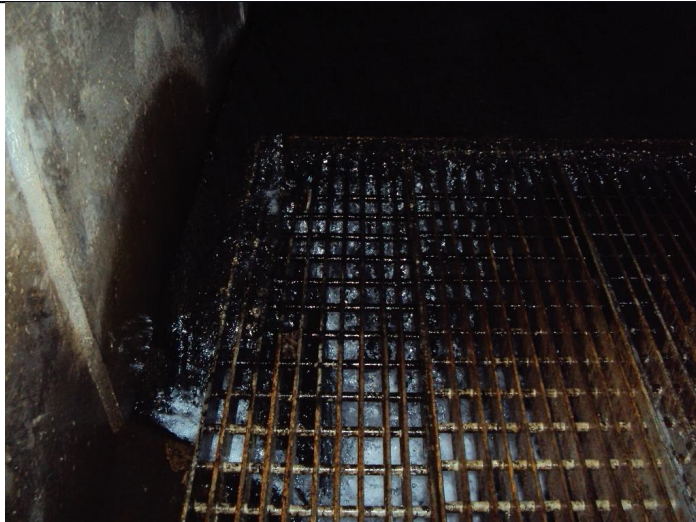
3. Túnel de Desvío Río Cuncumén

Se observa el normal funcionamiento de las zanjas de infiltración de aguas provenientes de filtraciones del Tranque de relaves Los Quillayes, ya que las zanjas se encuentran limpias, libres de residuos, absorbiendo el total del caudal infiltrado en el túnel.

MLP entrega Informe Diario SAT Quillayes, del 18 de mayo de 2015, el cual indica que las zanjas se encuentran absorbiendo un caudal de infiltraciones del tranque de

92,3 [l/s].

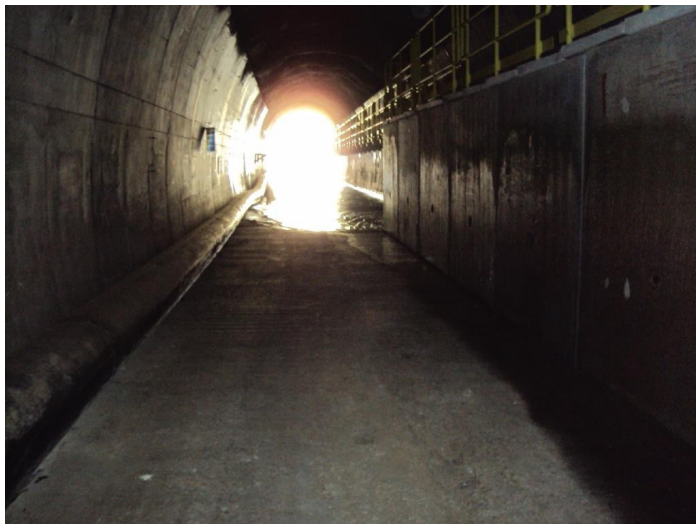
Se observa condensación de agua en las paredes de la canaleta que conduce el río Cuncumén. Son estas aguas las que mantienen húmedo el suelo próximo a la canaleta, entre las zanjas de infiltración y la salida del río Cuncumén, como se observa en la fotografía.

CE salida túnel: 341 [$\mu\delta/cm$]

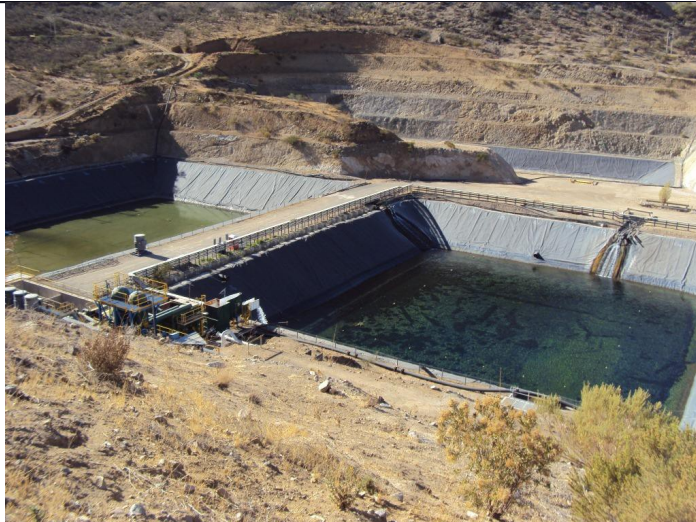
4. Piscinas de drenes Tranque Quillayes.

Se encuentran funcionando las piscinas 1 y 2, que reciben las aguas provenientes de los drenes basales, las infiltraciones del tranque dentro del túnel de desvío río Cuncumén y los pozos ABQs.

Según Informe Diario SAT Quillayes, del 18 de mayo de 2015, MLP informa que el

caudal entrante es de 232,1 [l/s].

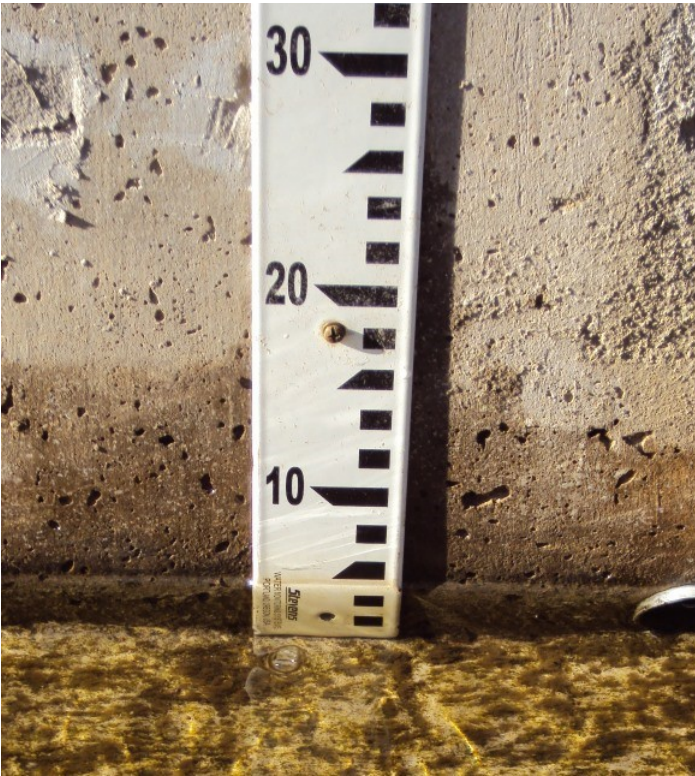
| <p><u>Sector Mauro, miércoles 20 de mayo</u></p> <p>6. Estación Fluviométrica D.G.A. Estero Pupío en El Romero.</p> | <p>Se observa el normal funcionamiento de la estación.</p> <p>Al momento de la inspección la regla evidencia una altura de 4,7 cm.</p> <p>Al revisar la información disponible en la página de la DGA, en el momento de la visita existe un caudal pasante de 5 [l/s].</p> |

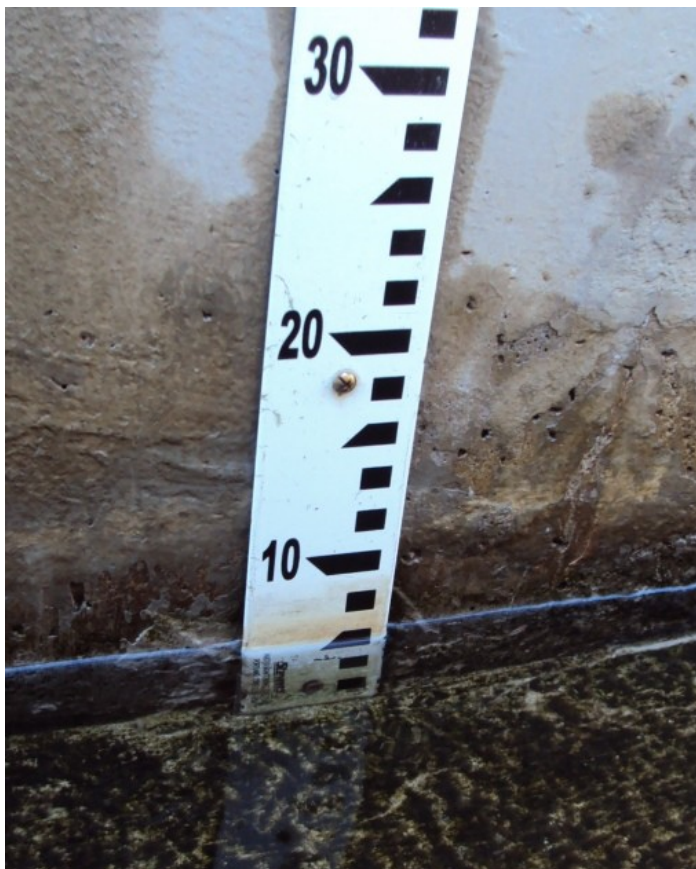
7. Estación Fluviométrica D.G.A
Estero Pupío Antes de Quebrada
LlauLlau.

Se observa el normal funcionamiento de la estación.

Al momento de la inspección la regla evidencia una altura de 5,5 cm, que según últimos aforos DGA corresponde a 5 [l/s].

Se evidencia que el problema a la entrada de la estación, en el inicio del pedraplén, se ha solucionado, mediante acumulación de rocas, evitando la formación de la poza en la ribera derecha del Estero Pupío, antes de la estación.

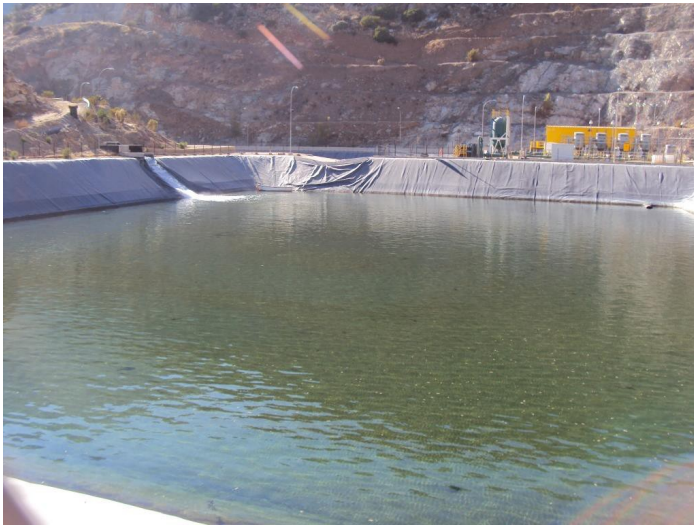
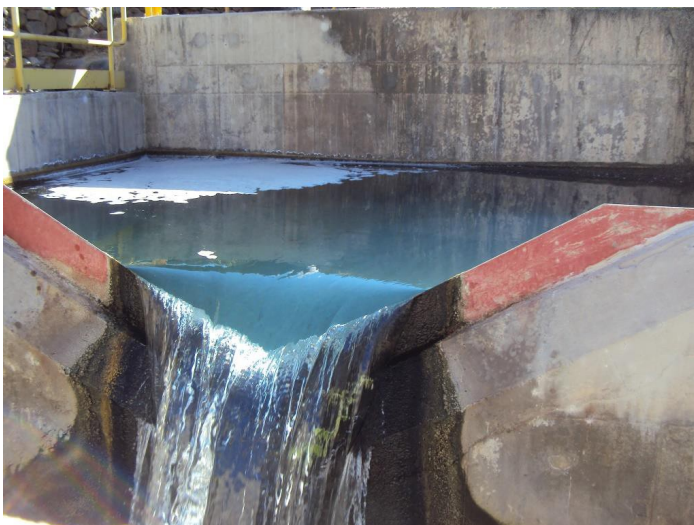
8. Piscinas receptores de drenes basales

Se constató el normal funcionamiento del sistema de captación, conducción y acumulación de aguas provenientes del Sistema de Drenaje del Embalse El Mauro.

La piscina N° 2 es la que se encuentra en uso.

MLP, entrega copia Informe SAT, de fecha 18 de mayo, que indica un caudal entrante de 219,3 [l/s] en este punto.

MLP indica que enviaron a la Oficina Regional DGA la propuesta técnica para instalar aforadores a la entrada de cada piscina, con el fin de suplir el aforador que permanece con turbulencia y no cumple de manera óptima su función. Están esperando respuesta para comenzar a construir.

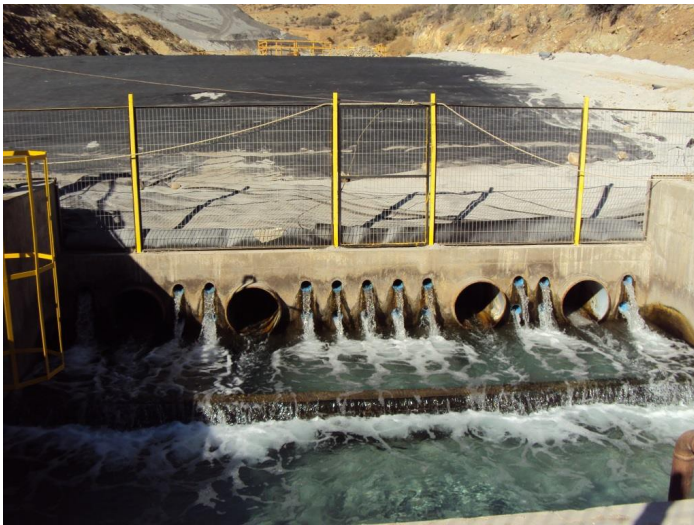
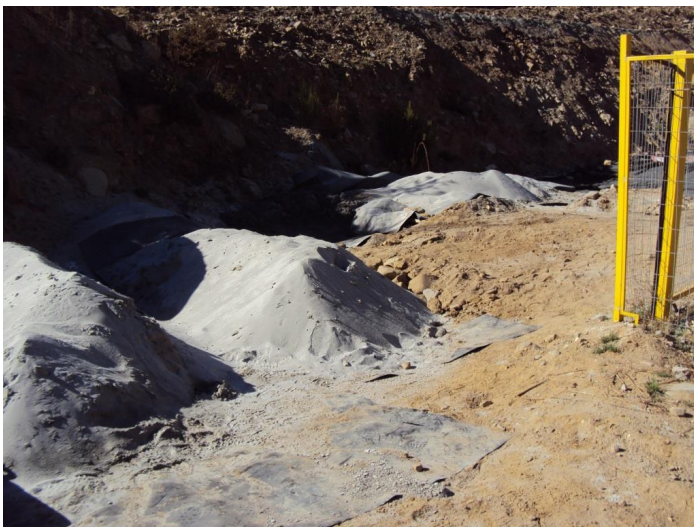
9. 9. Cámara de Drenes Basales Tranque El Mauro

Se observa el funcionamiento normal de la cámara colectora de las aguas provenientes del drenaje del Tranque de Relaves El Mauro.

Revisado el Informe SAT, entregado por MLP, de fecha 18 de mayo, el caudal pasante es de 213,9 [l/s].

En el momento de la visita se encuentran limpiando los sedimentos que llegan a la cámara.

Se están inspeccionando los drenes mediante calicatas, para determinar si se refuerzan y mejora la conducción de las aguas dentro de las tuberías.

Se construyó dren auxiliar a un costado del muro del tranque con el fin de disminuir el arrastre de material, según indica MLP.

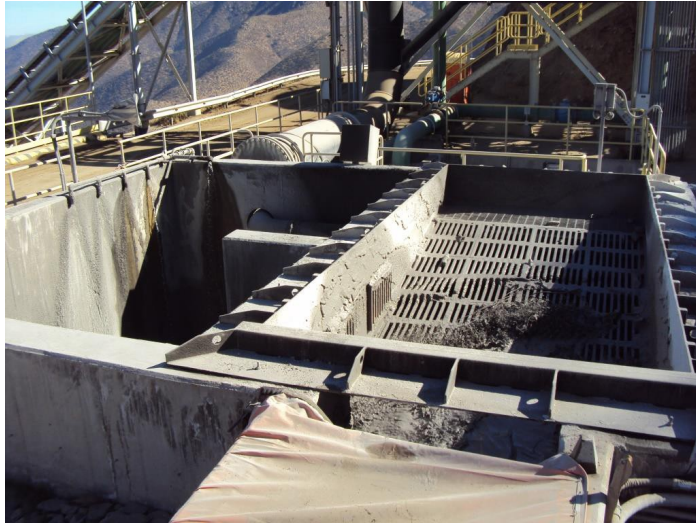
10. Estación Ciclones.

Cámara receptora se encuentra sin cubierta, debido a que la semana previa a la inspección se realizó mantención semestral.

MLP indica que se repone en los próximos días.

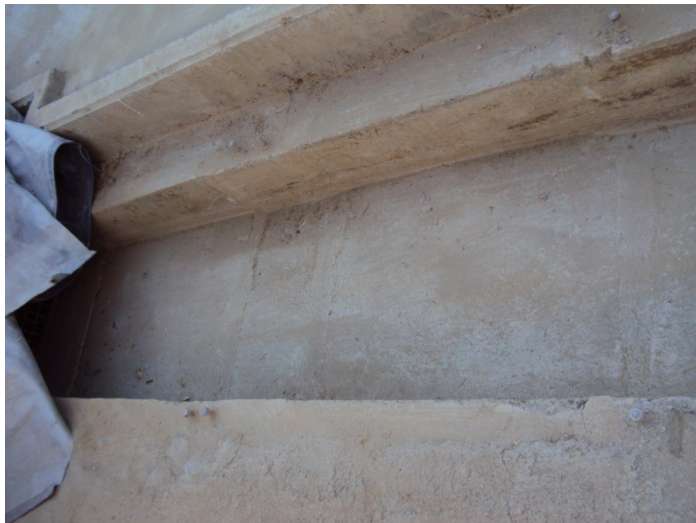
Se observa la limpieza del canal norte, tal como se solicitó en la visita de abril de 2015.

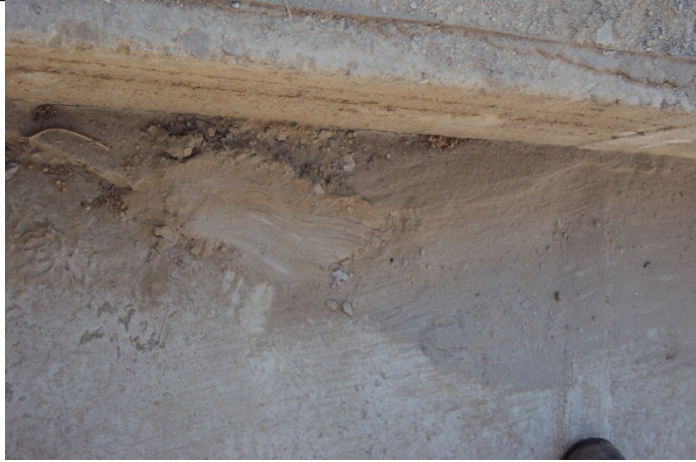
De todas formas, aún se observan sedimentos en el canal y se reitera la solicitud de limpieza.

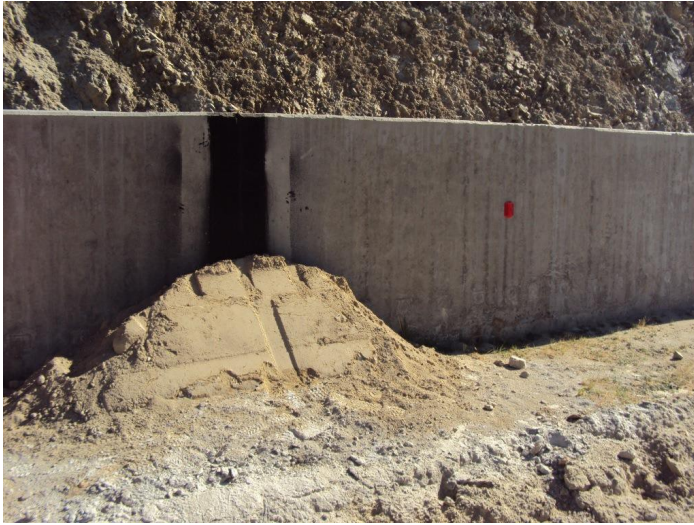
11. Canaleta de relaves

Indican que en la mantención de la semana pasada, donde se paraliza el funcionamiento de la planta, se repararon 51 puntos de la canaleta de relaves de un total de 81 puntos detectados con problemas de filtración. Las reparaciones se hicieron desde el interior de la canaleta.

Indican que no alcanzaron a reparar el total de puntos, por falta de tiempo.

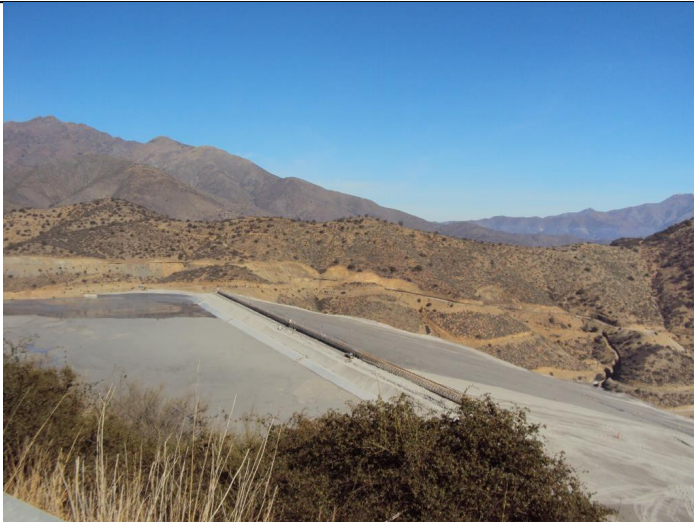
12. Tranque de relaves El Mauro

MLP informa cotas del tranque:

Laguna: 876,74 m.s.n.m.

Lamas: 880,47 m.s.n.m.

Coronamiento: 890,04 m.s.n.m.

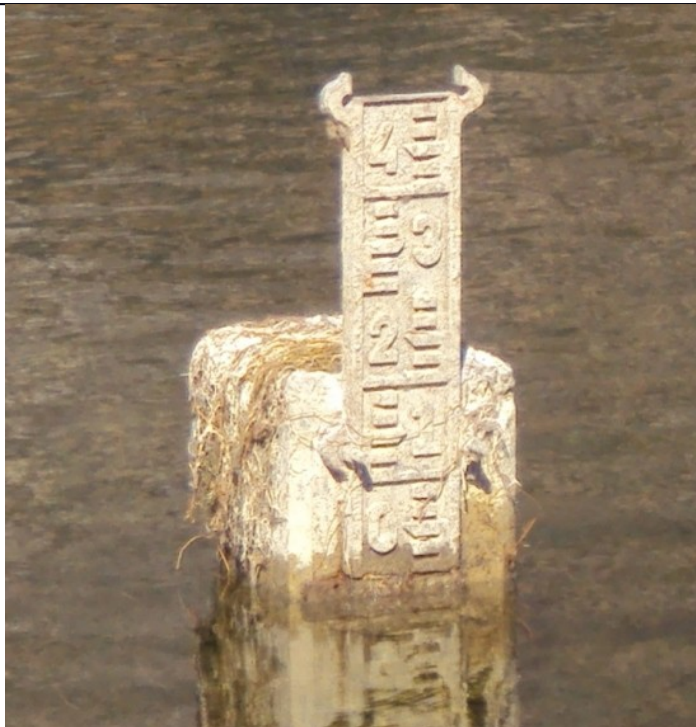
13. Embalse de cola del tranque de relaves El Mauro.

En terreno, se verificó que la regla registra una altura de 998,9 m.s.n.m.

A la regleta en uso actual, le falta la placa que indica la cota.

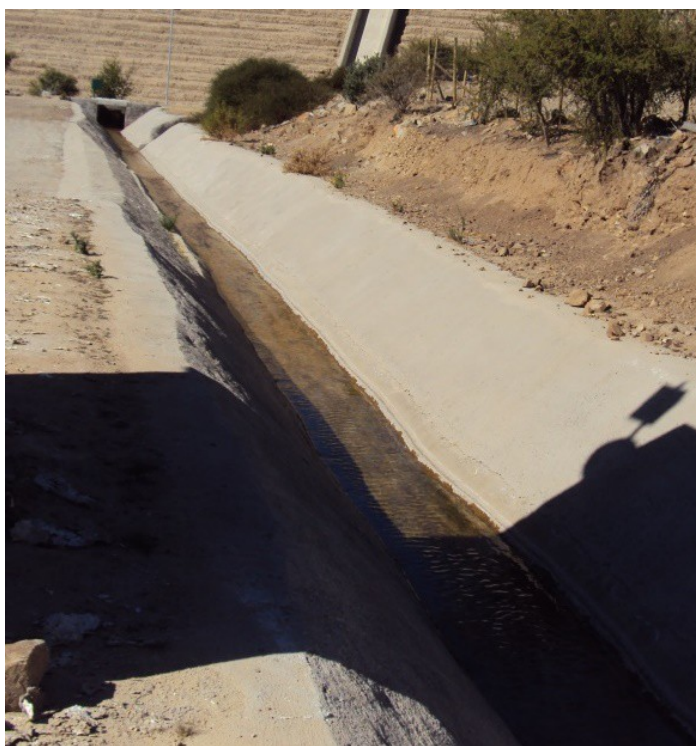
MLP según Informe Volúmenes de Agua año 2015 Embalse de Cola Mauro, indica que con fecha 18 de mayo, el volumen embalsado es de 121.241 metros cúbicos, con una altura de 998,97 m.s.n.m.

En la Estación hidrométrica de descarga del embalse de cola, el datalogger no se encuentra transmitiendo datos.
