La eutroficación de la Laguna Grande de San Pedro, Concepción, Chile: un caso de estudio.

OSCAR O. PARRA*

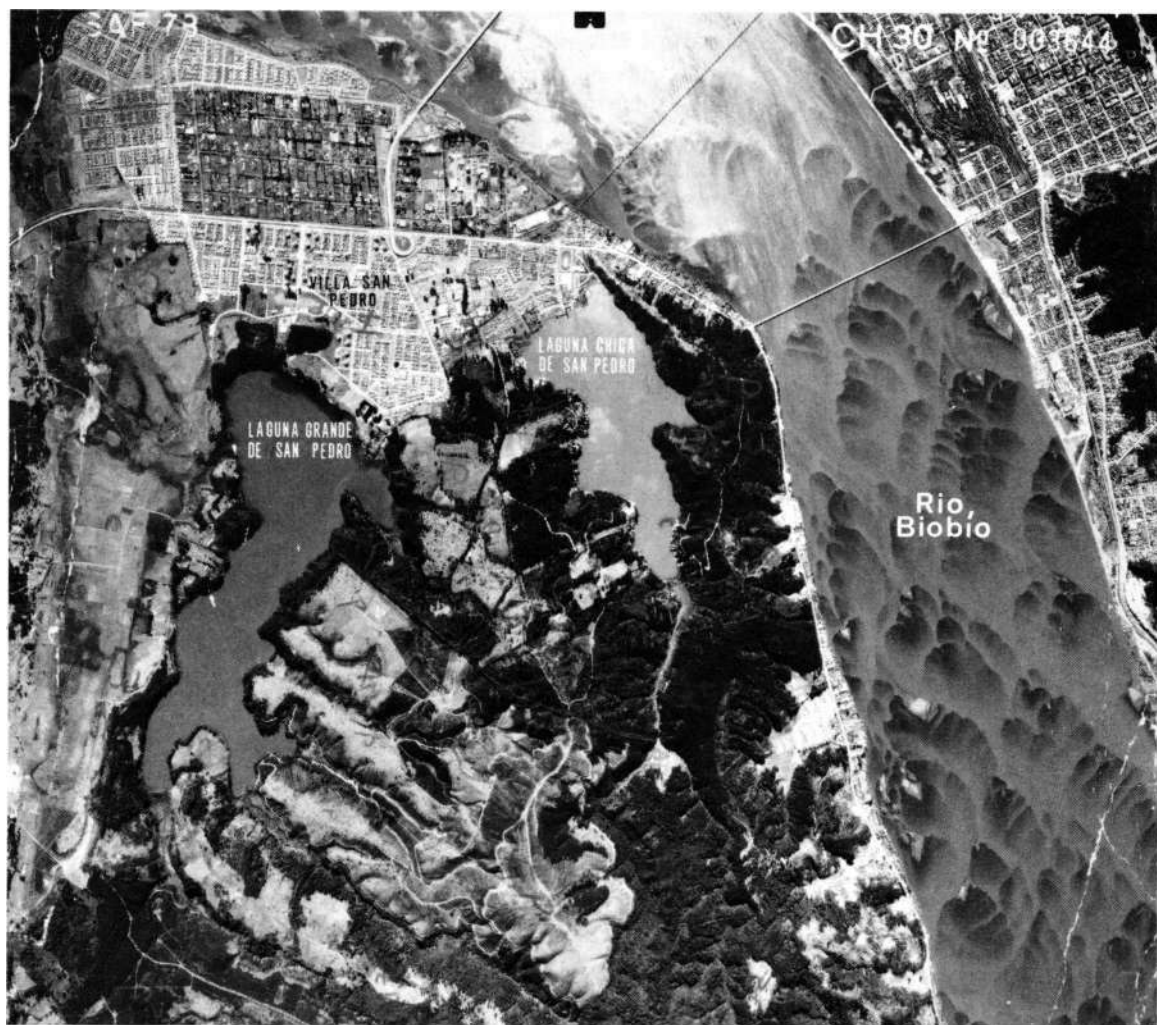
Figura 1. Ubicación de la Laguna Grande de San Pedro.

La Laguna Grande de San Pedro se ubica en la parte noroccidental de la cordillera de Nahuelbuta, al sur del río Bío-Bío y a unos 5 km de la Plaza de Armas de la ciudad de Concepción ($36^{\circ}05'1''S$ y $73^{\circ}06'30''W$). En el lado oriental se encuentra rodeada por un cordón montañoso que alcanza una altura aproximada de 350 metros y del cual se desprenden pequeños valles y quebradas que se descuelgan hacia el cuerpo de agua. Hacia el lado occidental se ubica una extensa llanura que actúa como represa natural del sistema. Gran parte de ella se encuentra ocupada por la Villa de San Pedro. Esta población consta de 2.000 viviendas, que empezaron a ser construidas el año 1962 y fueron terminadas en el año 1967. En la figura 1 se

observa la Laguna Grande de San Pedro (fotografía del año 1978) y el desarrollo habitacional a su alrededor. Sin duda alguna fue la presión del desarrollo urbano (viviendas e infraestructura) la que ocasionó el proceso de eutrofización cultural. Los síntomas más evidentes de este proceso en la laguna son:

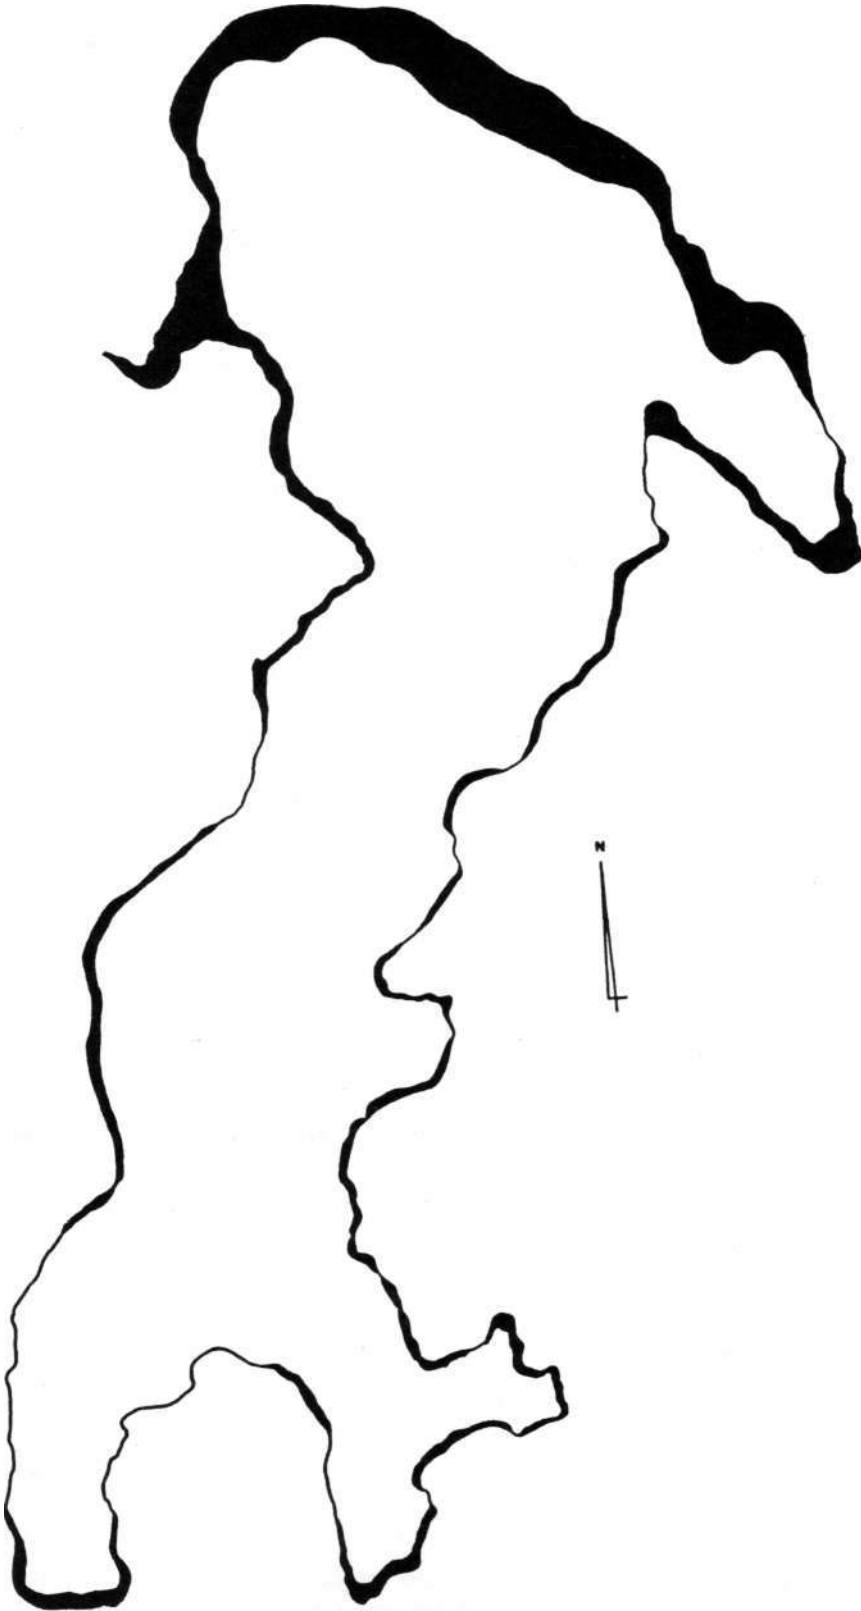
Figura 5. Distribución y límite de invasión de los macrofitos en Laguna Grande de San Pedro.

La invasión de la vegetación es evidente en el área noreste de la laguna. La cota de 5 metros de profundidad corresponde al límite del área invadida.

En la figura 5 se indica el límite de invasión que ha alcanzado la vegetación acuática en la Laguna Grande de San Pedro.
