**DIAGNOSTICO PARA LA IMPLEMENTACION DE
RED NACIONAL DE ALERTA DE EVENTOS
HIDROMETEOROLOGICOS EXTREMOS**

S.I.T. N° 481 de 2021

TOMO V REGIÓN DE COQUIMBO

RESUMEN EJECUTIVO

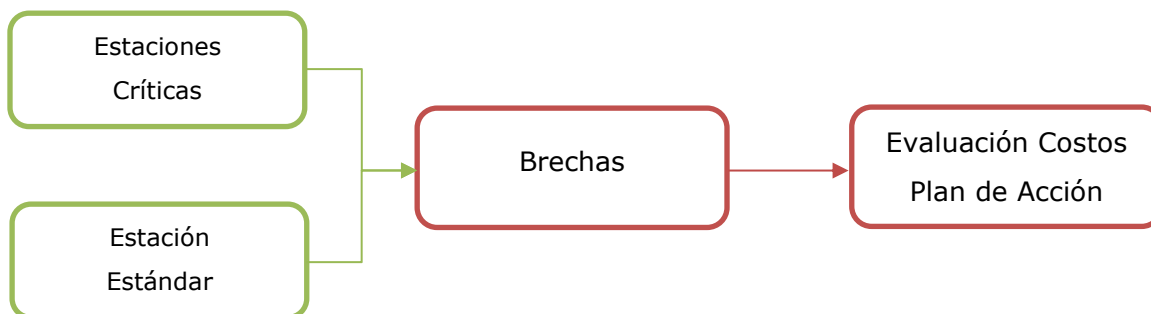
Figura 2.4 Diagrama Etapa IV: Plan de Acción

16. Estaciones críticas finales
17. Definición de estación estándar
18. Identificación de brechas
19. Evaluación de costos

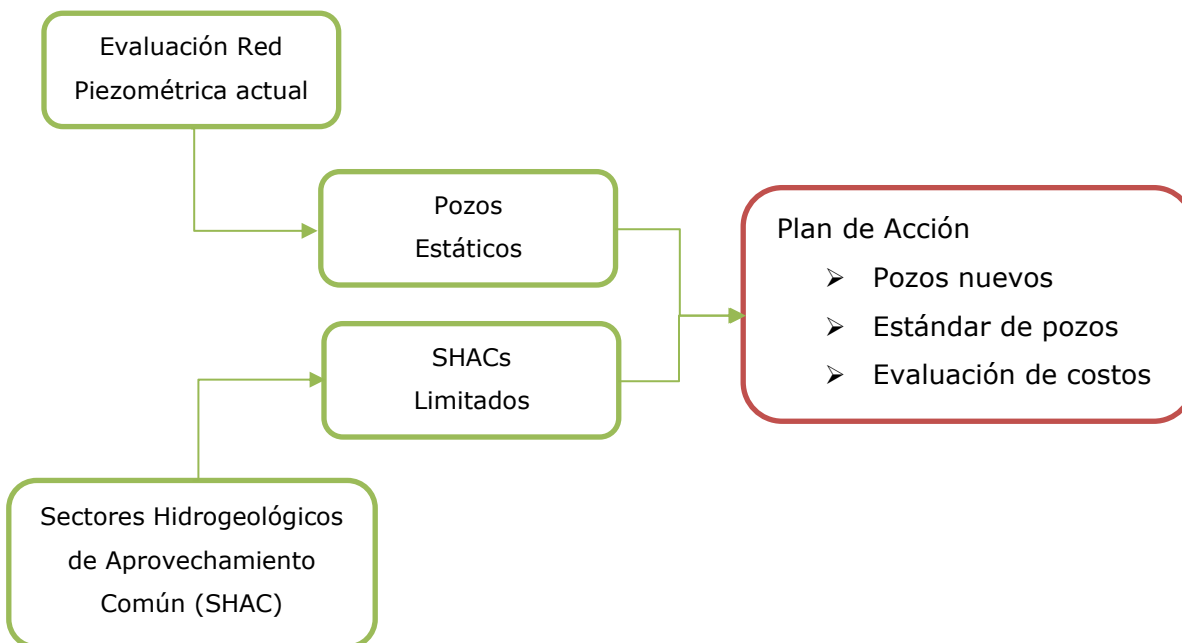
Figura 2.5 Diagrama metodología análisis crítico Red Piezométrica

Paralelamente, en la Figura 2.5 se presenta la metodología del análisis crítico de la red piezométrica.
