**Análisis Predio 1300-19**  
**Comuna de San Carlos - Región de Ñuble**  
**ETAPA II**

Elaborada por: Nicol Barriga Ávila Cristóbal Puelma Jirón Departamento de Fiscalización-Nivel Central Unidad Gestión Tecnológica del Agua	N° Minuta: 79
	N° Proceso: 15443258
	Fecha: septiembre de 2021

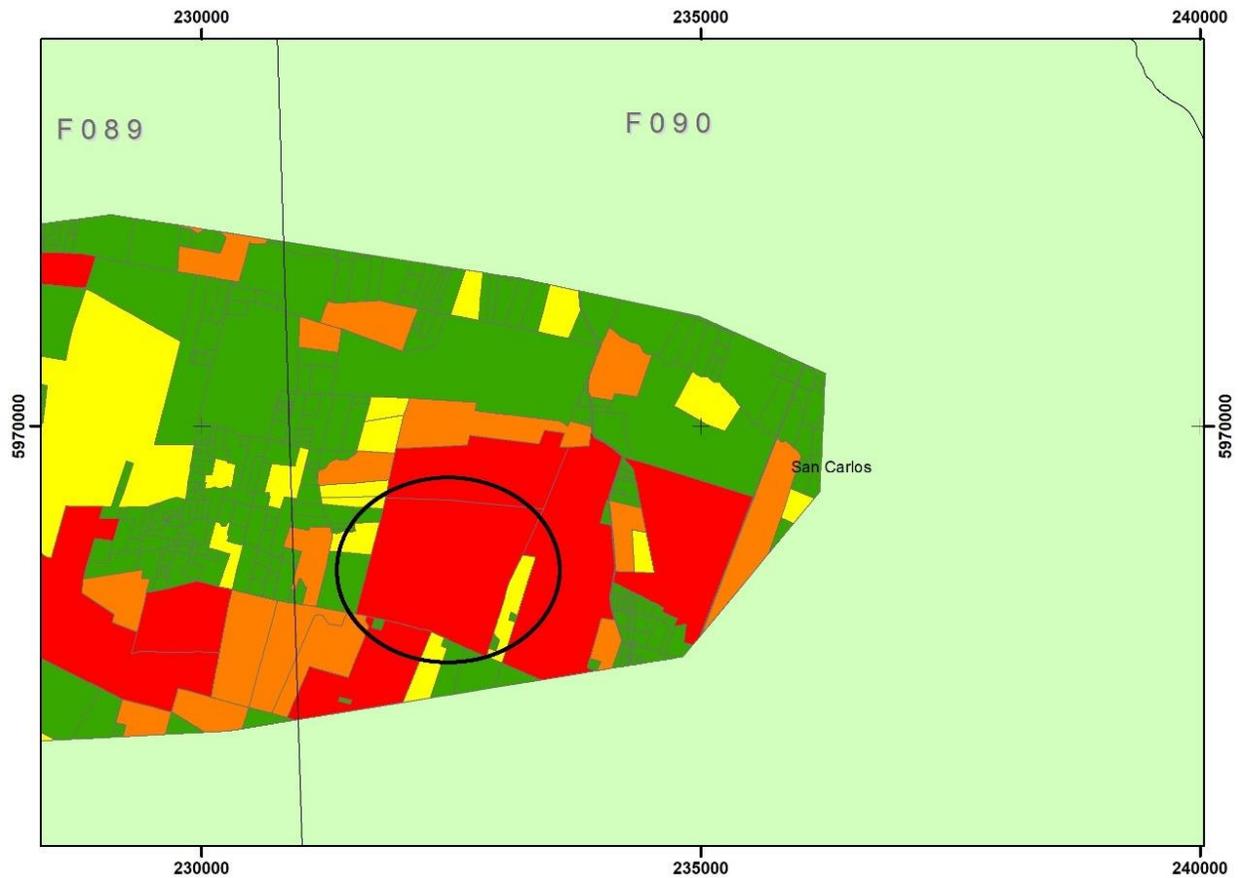
**Figura 1.** Resultado Etapa I, cuadrante F 090 San Carlos. Fuente: Elaboración propia.

A continuación, se aprecian los resultados de la etapa I para el cuadrante F090 San Carlos, marcando particularmente el predio 1300-19 (Figura 1) según CIREN-SII (2016) que se analiza en la presente minuta, de categoría muy urgente consecuencia del denominado “Índice de Urgencia a la Fiscalización”, el cual se aborda en particular por poseer la mayor magnitud obtenida en dicho índice, la magnitud de balance hídrico negativo y también dada la extensión de la superficie del predio.

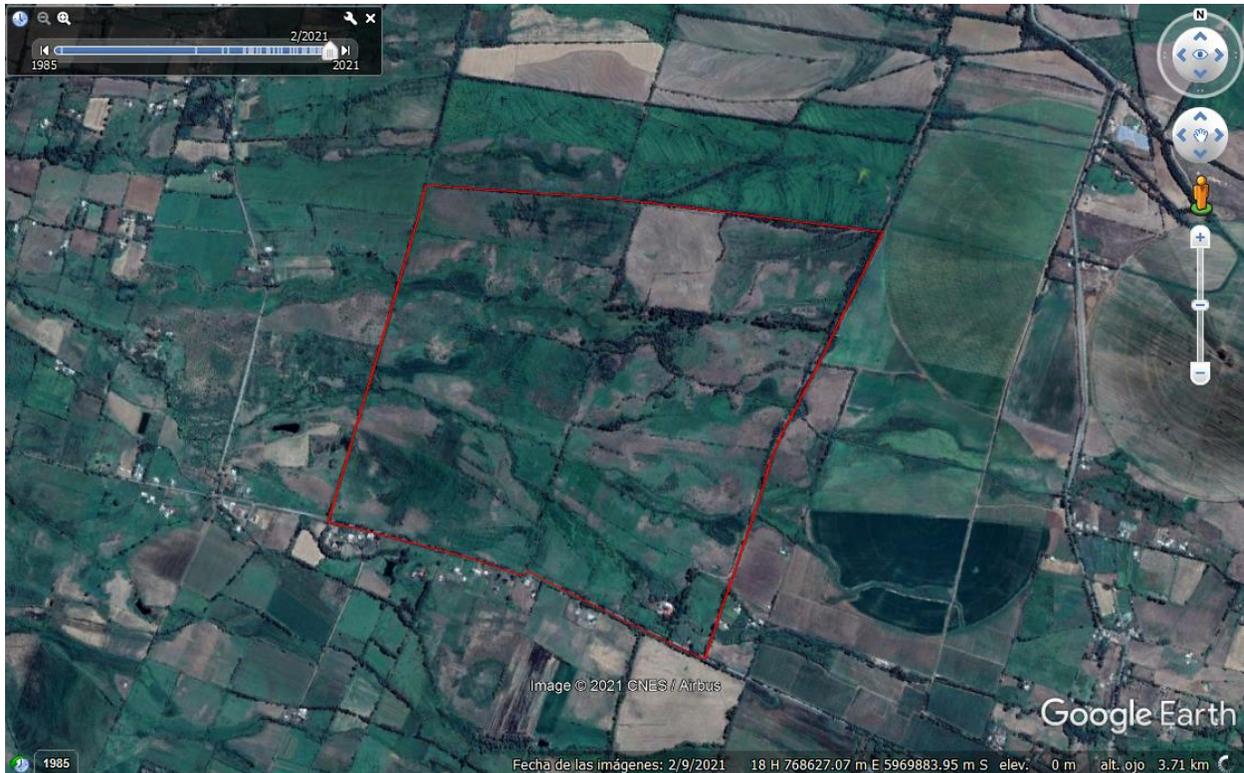
**Figura 2.** Imagen Google Earth del predio (línea roja) en febrero 2021. Fuente: Google Earth.

El predio rol 1300-19 tiene una superficie de 195,33 Há, de las cuales la totalidad corresponden a uso de suelo agrícola, rotación cultivo - pradera, según la clasificación de CONAF 2015, lo cual se señala para dimensionar el caso a analizar. La superficie se muestra en la Figura 2.

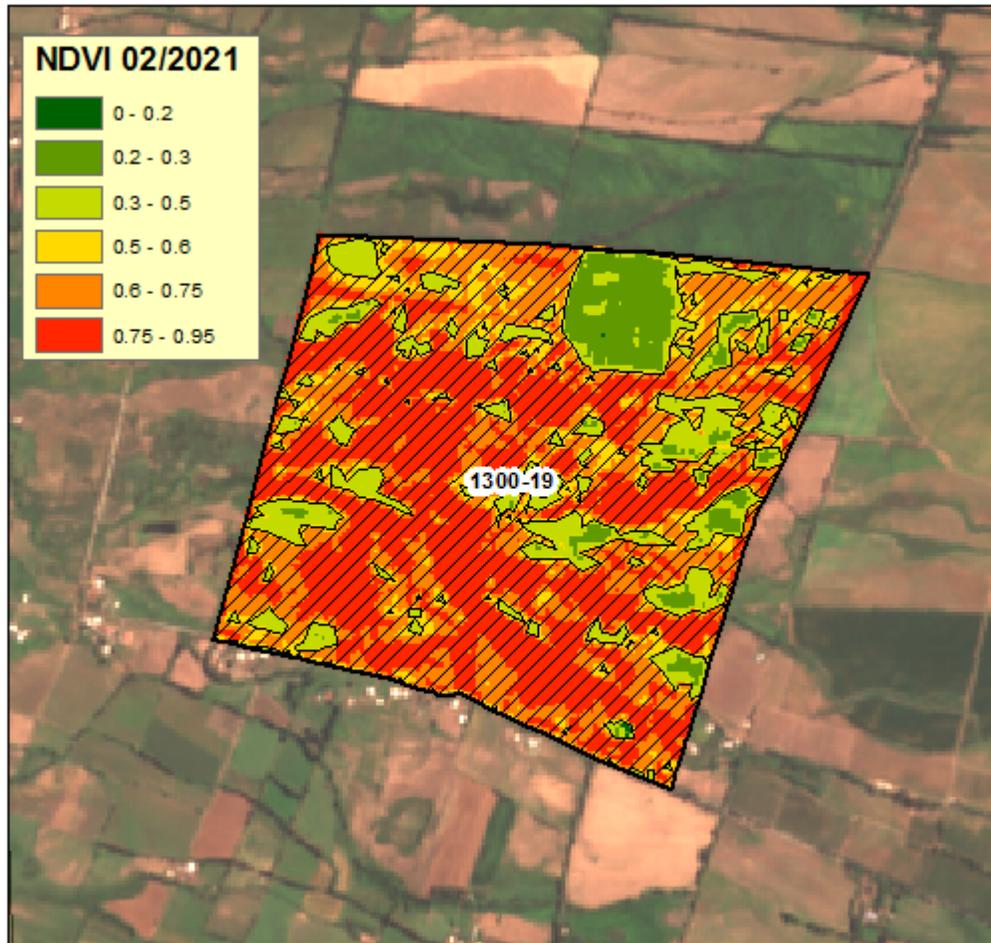
**Figura 3.** Superficie cultivada en el predio (área achurada), según estimación NDVI.

De acuerdo a la estimación de NDVI mediante imágenes satelitales Sentinel 2, la superficie vigorosa determinado por un NDVI mayor a 0.5, asciende a un total de 154,66 hectáreas, distribuidas según se observa en la Figura 3 (área achurada). Esta estimación de área se asumirá como la superficie de riego del predio para efectos del cálculo de la demanda hídrica.

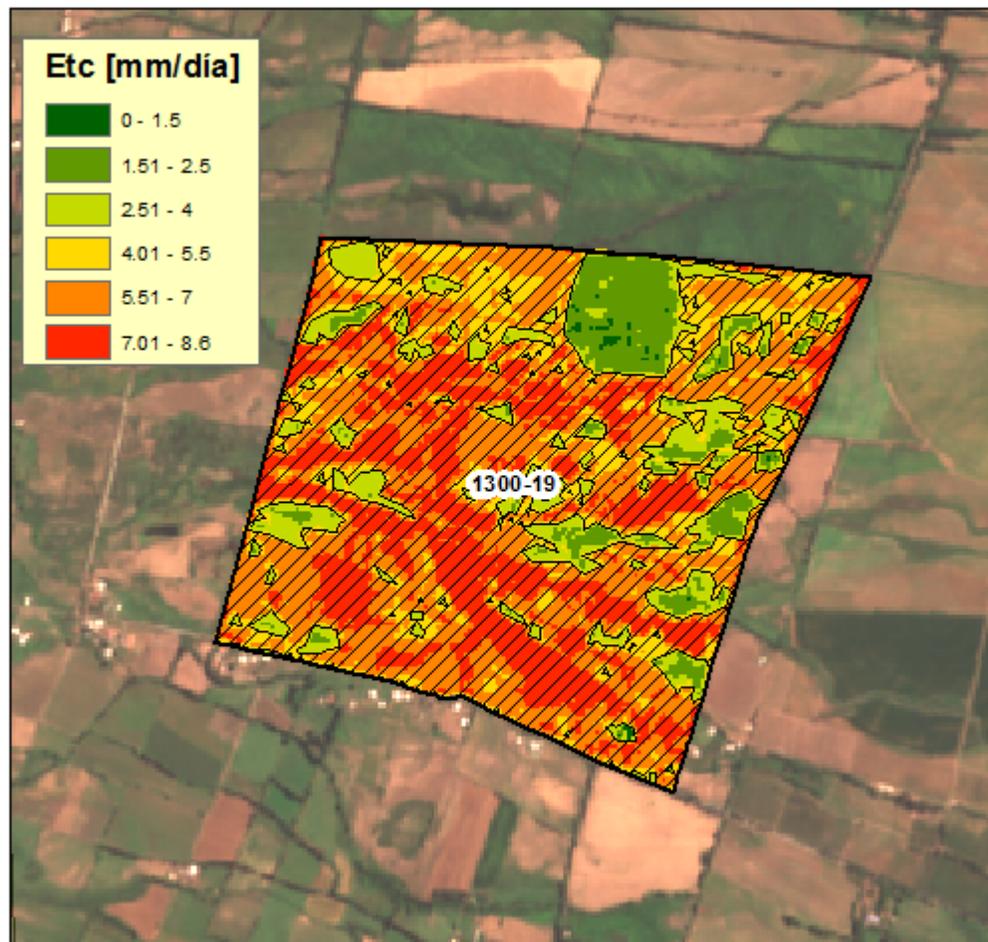
**Figura 4.** Demanda hídrica del predio en análisis.

El resultado de  $ETc$ , es decir, la demanda hídrica del cultivo [mm/día] se muestra a continuación, calculado sobre el área agrícola y regada del predio (Figura 4), siendo rojo aquellos lugares con mayor demanda de agua.

Finalmente, se procedió a estimar la demanda hídrica total del cultivo, es decir la sumatoria del área regada del predio, cuyo resultado corresponde a una demanda de 113,08 l/s.

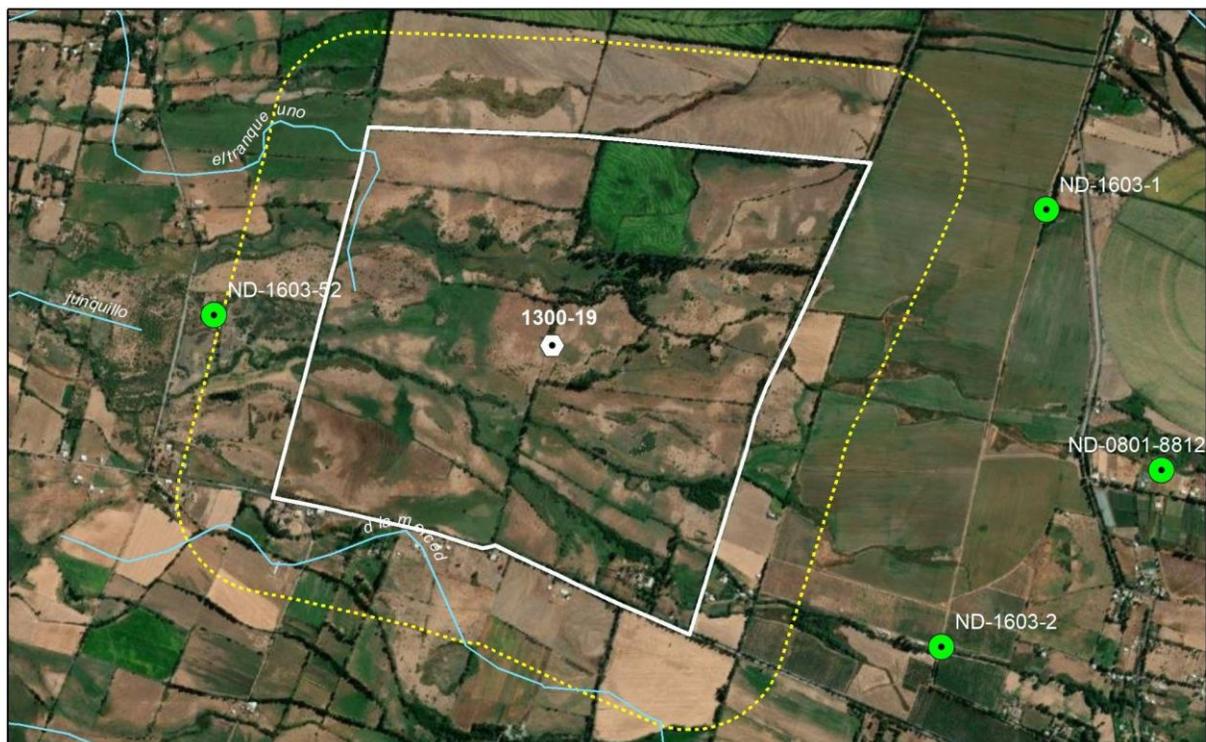
**Figura 5.** Derechos de aguas concedidos a más de 300 metros del predio en análisis. La línea discontinua representa un buffer de 300 m del predio analizado

Sin embargo, se deja constancia que existen DAA subterráneos, los más cercanos a más de 300 metros del predio, según se muestra en la Tabla 1 y Figura 5. También se deja constancia que el primer apellido de 3 titulares de DAA concedidos coinciden con el primer apellido de la dueña del predio (en negrita en la Tabla).

Cabe destacar el canal “el tranque uno”, el cual cruza el predio y el canal “de la merced”, que se encuentra a una distancia inferior a 10 metros del límite sur predial, según se muestra en la Figura 5.

Por otro lado, para aquellos derechos aprobados cercanos al predio, se recomienda la fiscalización respecto a la normativa de Monitoreo de Extracciones Efectivas (MEE). Finalmente, se recuerda que la información secundaria utilizada en ningún caso reemplaza antecedentes jurídicos u otros que se puedan tener en vista, y cambien el tenor, forma y fondo de lo señalado.

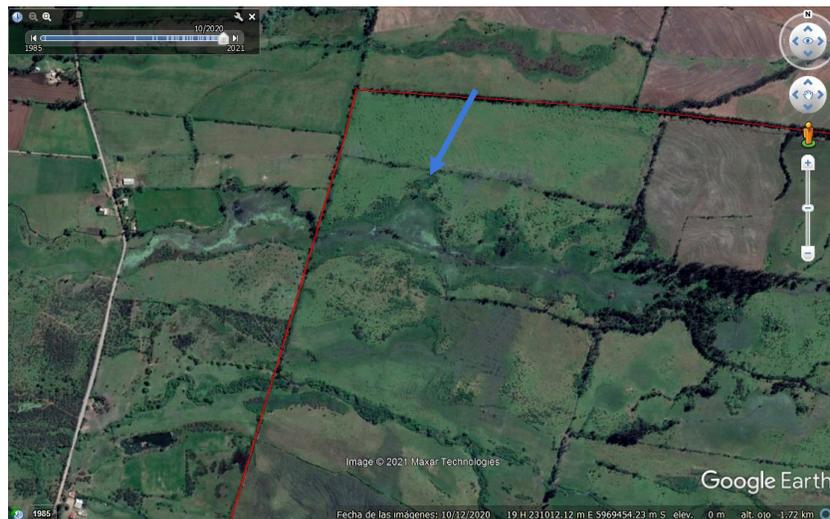
**Figura 6.** Sector nor este del predio. Fecha: Octubre 2020.

i. Existencia de afloramientos de agua, río o canal en el predio, según muestran las Figura 6.

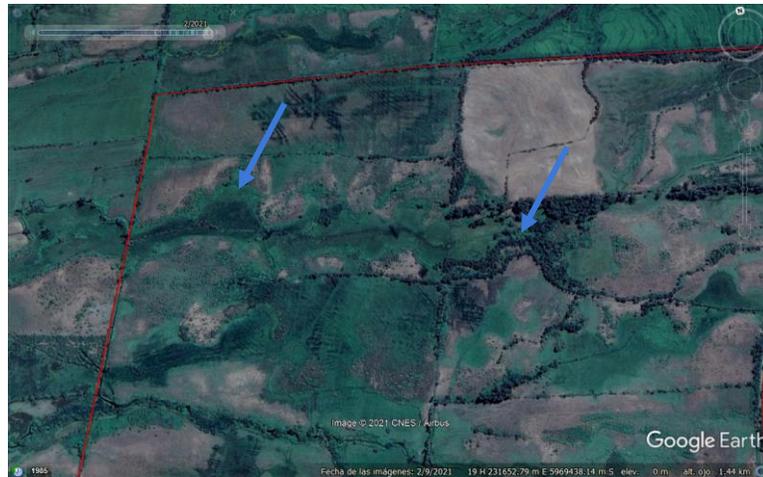
**Figura 7.** Sector Noroeste del predio. Fecha febrero 2021.

ii. Gran parte de la vegetación vigorosa revela seguir el patrón de un río o canal (figura 7, 8 y 9).

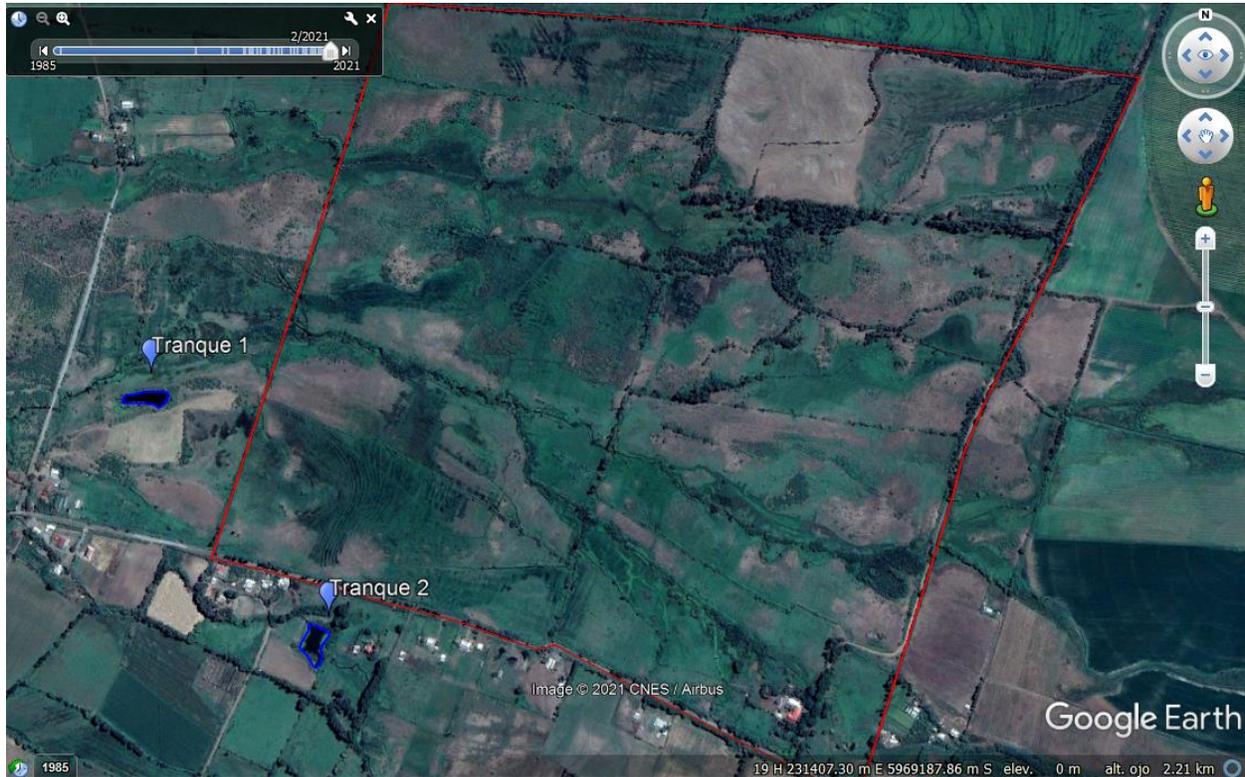
**Figura 10.** Tranques de acumulación de aguas en las cercanías del predio

Se deja constancia de la existencia de dos tranques de acumulación de aguas en las cercanías del sector sur oeste del predio, los cuales se detallan en la Figura 10 y Tabla 2.
