## Análisis Predio 15-112 Puangue Bajo - Región Metropolitana ETAPA II

Elaborada por: Nicol Barriga Departamento de Fiscalización-Nivel Central Unidad Gestión Tecnológica del Agua	N° Minuta: 83
	N° Proceso: 15559417
	Fecha: Diciembre de 2021

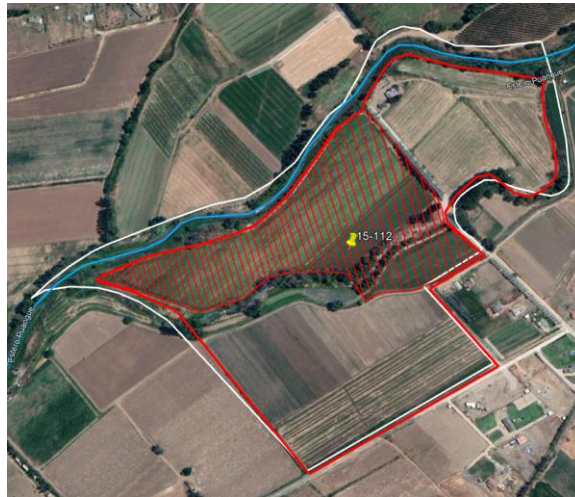
Los límites prediales en blanco, extraídos de CIREN (2014) han sido corregidos considerando que el estero Puangue (línea azul) no pertenece a la propiedad, por lo que se ha actualizado la frontera predial según indica la línea Roja. En este sentido cabe destacar que el predio rol 15-112 tiene una superficie de 21,7 ha, de las cuales la totalidad corresponden a uso de suelo agrícola, sin embargo en el periodo analizado (enero, 2021) mediante google earth se observa 7,78 ha de superficie cultivada (como se muestra en el área achurada en rojo de la Figura 2) lo que corresponde a una aproximación visual, que debe ser corroborada posteriormente con análisis de imágenes satelitales y el índice NDVI, el cual permite captar la vigorosidad de la vegetación.

**Figura 2.** Imagen Google Earth del predio (línea roja) en enero, 2021. Fuente: Google Earth.

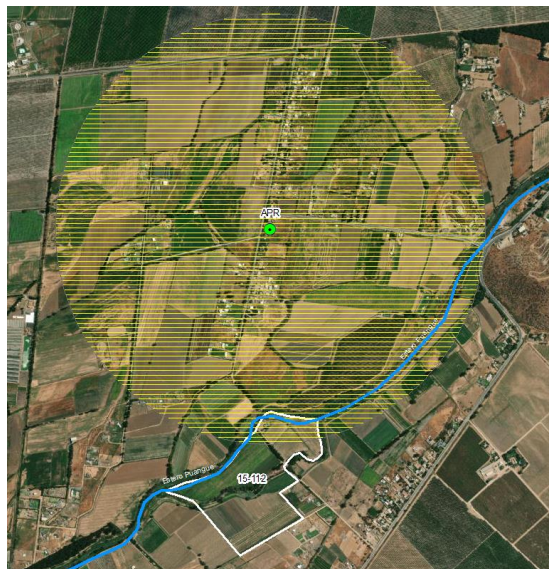
Cabe destacar que el predio rol 15-112 se encuentra dentro del área de protección (1 Km) de uno de los APR de María Pinto, según se muestra en la Figura 3.

**Figura 3.** Área de protección de APR (área achurada) a menos de 1 km del predio en análisis

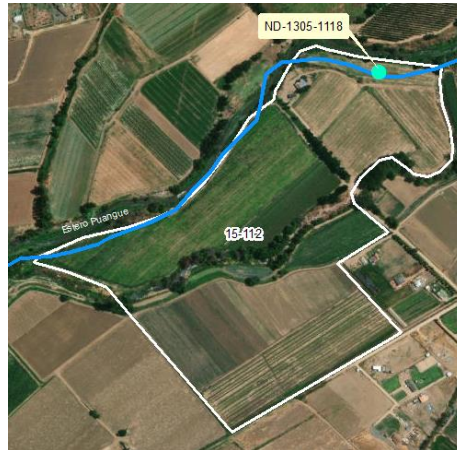
Cabe destacar la existencia de un derecho subterráneo al interior del predio, el cual se visualiza en la figura 7. El propietario del derecho de agua es AGRICOLA ARIZTIA LDTA, detallado a continuación:

**Figura 7.** Derecho de agua al interior del predio en análisis.

El presente derecho no se condice con el propietario del predio, por lo cual no es posible relacionar su uso al predio en análisis, sin embargo se deja constancia de su existencia.

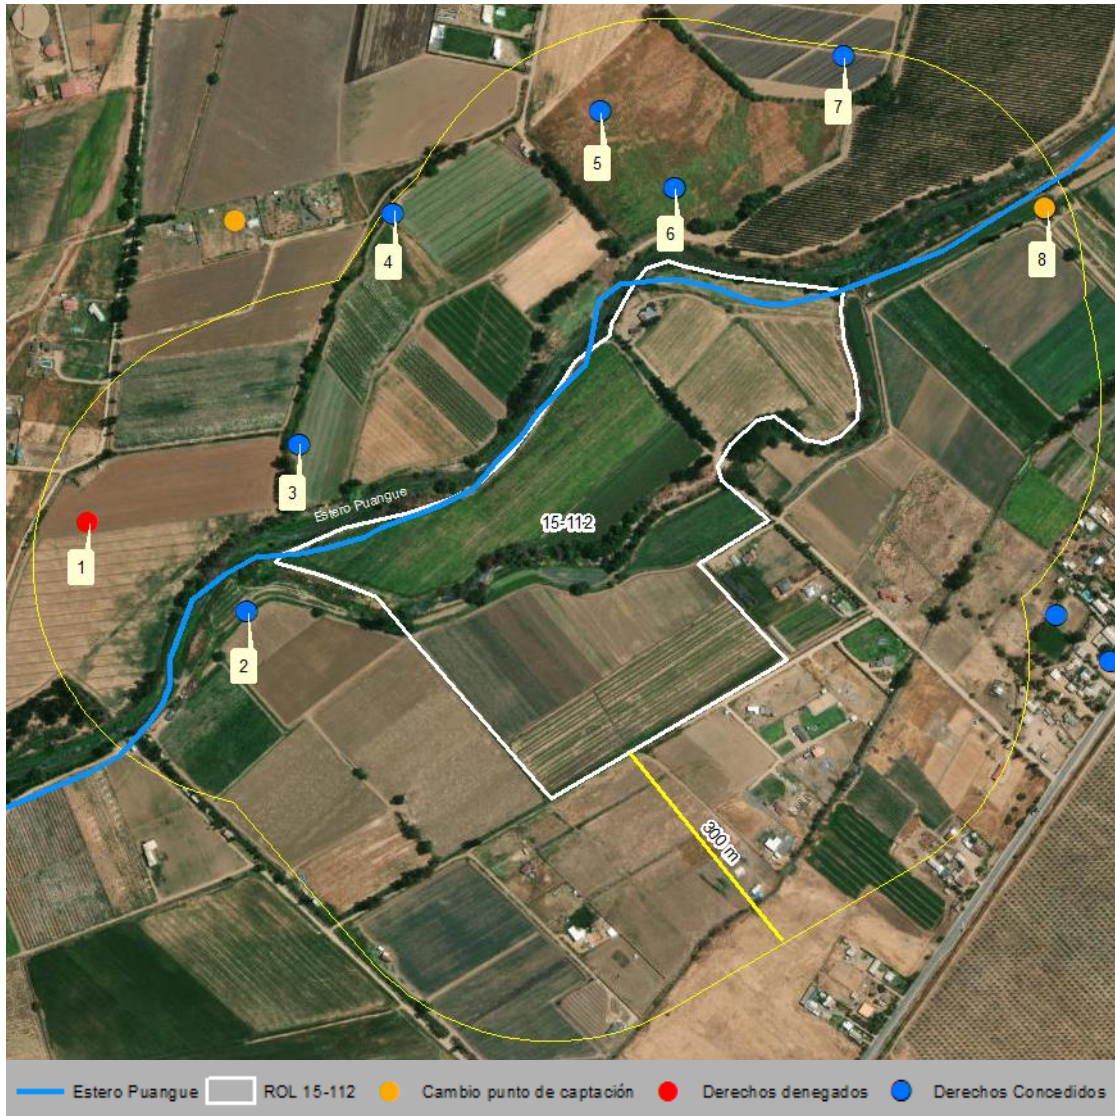
A su vez existen 8 derechos de aguas a menos de 300 metros del predio, uno de ellos corresponde a derecho de aguas denegado (punto N°1) y otro corresponde a un cambio punto de captación (punto N° 8) como se visualiza en la figura 8, los que no son considerados dentro del presente análisis, pero se deja constancia de ellos para que el equipo regional tenga a la vista (ver tabla 3).

**Figura 8.** Derechos de aguas concedidos, denegados y cambio punto de captación, a menos de 300 metros de distancia del predio en análisis. Fuente: CPA, 2021
