INFORME TÉCNICO O.U. N°	: 11/2021 de 08 de septiembre de 2021.
Expediente	: NC-0701-664.
Materia	: Solicitud de registro.
Vía de conformación	: Judicial, Causa Rol N° V-54-2018.
Organización de Usuarios	: Comunidad de Aguas Canal Mira Ríos o Miraflores.
Lugar de presentación solicitud	: Juzgado de Letras y Garantía de Licantén.
Fecha presentación	: 05 de octubre de 2018.
Visita a terreno	: 24 de agosto de 2021.
Profesionales que realizaron visita	: Constanza Palma Villalobos y Andrés Hidalgo Cárcamo.
SSD	: 15238252

Con fecha 24 de agosto de 2021, se realizó la inspección ocular a la Comunidad de Aguas Canal Mira Ríos o Miraflores, a objeto de constatar la rehabilitación de la bocatoma del Canal Mira Ríos o Miraflores desde el cauce natural denominado Río Mataquito, y para determinar aforo o sección de la bocatoma del citado canal. Dicha visita fue guiada, por los usuarios don Emilio del Carmen Valenzuela y don Felipe Oportus.

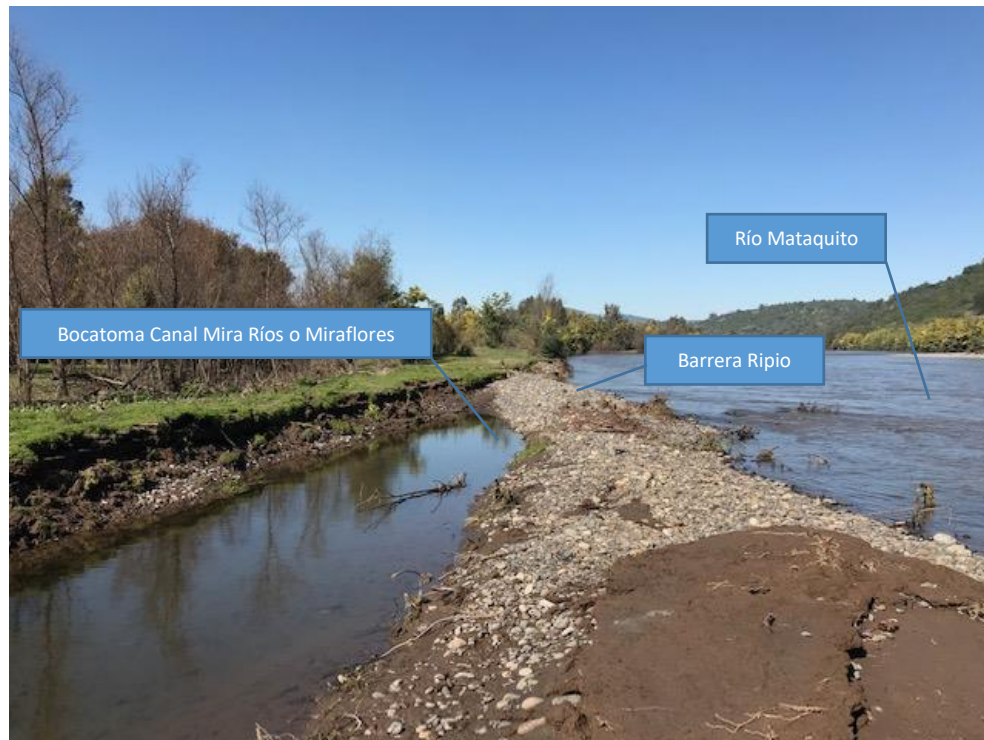
Según lo verificado en terreno en visita de inspección ocular realizada con fecha 24 de agosto de 2021, la bocatoma del Canal Mira Ríos o Miraflores ha sido construida y emplazada en la ribera derecha del Río Mataquito, en coordenadas Norte: 6.116.365 m y Este: 251.272 m, Datum WGS 84, huso 19 (ver **Figura N° 1** y **N° 2**).

Esta bocatoma es de sección irregular y no cuenta con compuerta y juego de válvulas.

Figura 1. Vista Bocatoma desde la ribera derecha del Río Mataquito.

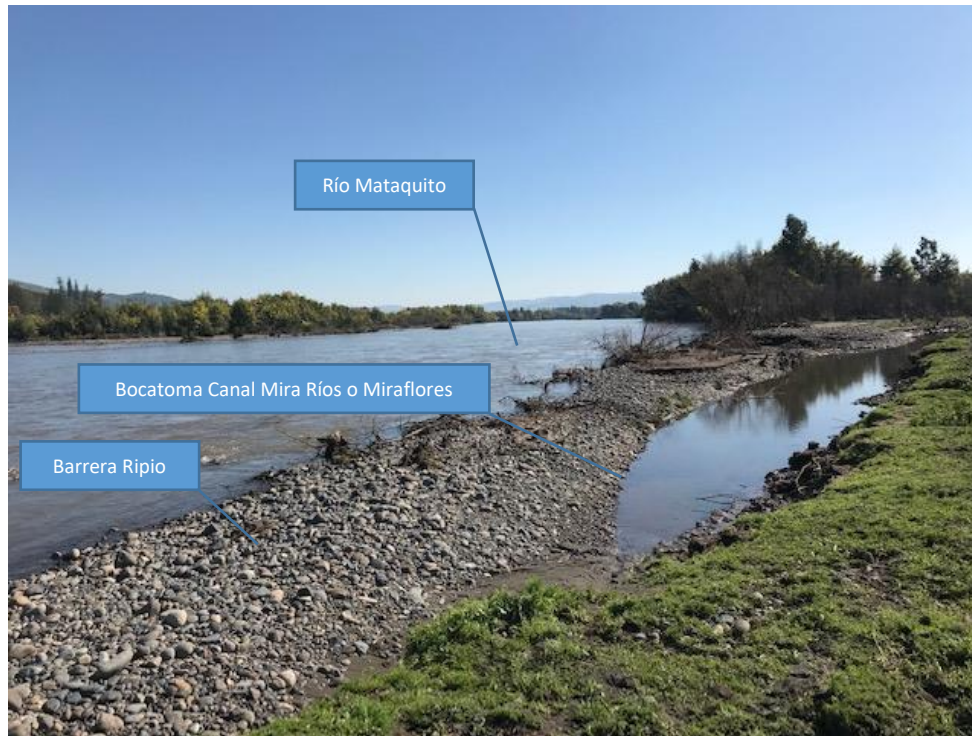
Figura N° 2. Vista Bocatoma desde la ribera derecha del Río Mataquito.

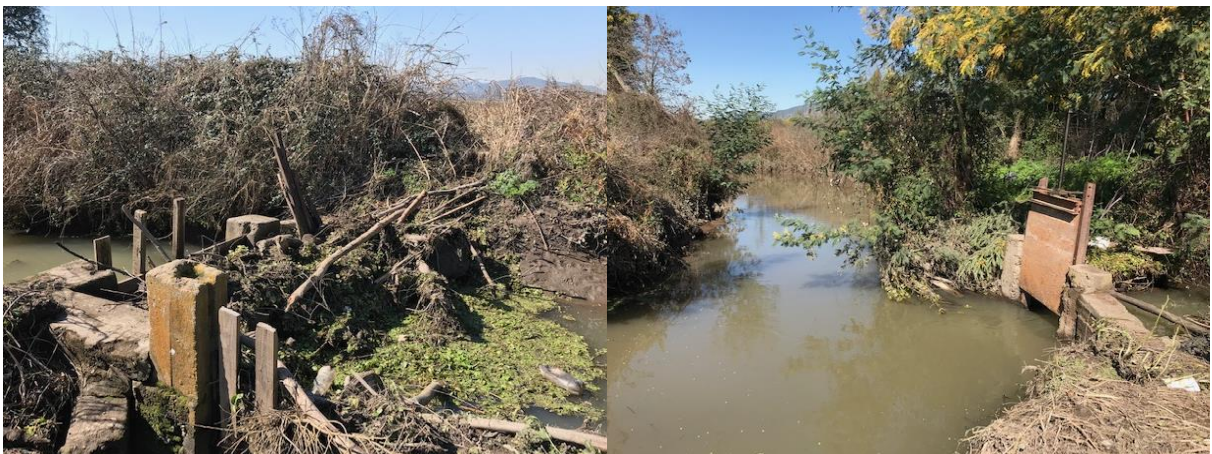
Cabe señalar, que las aguas que capta la bocatoma del Canal Mira Ríos o Miraflores, son conducidas a la compuerta Fundo el Carmelo, ubicada en coordenadas Norte: 6.120.765 m y Este: 248.843 m, Datum WGS 84, huso 19 (ver **Figura N° 3**). Hasta este punto, no existe distribución de aguas a predios beneficiarios.

Figura N° 3. Punto de entrega de aguas en compuerta Fundo El Carmelo.

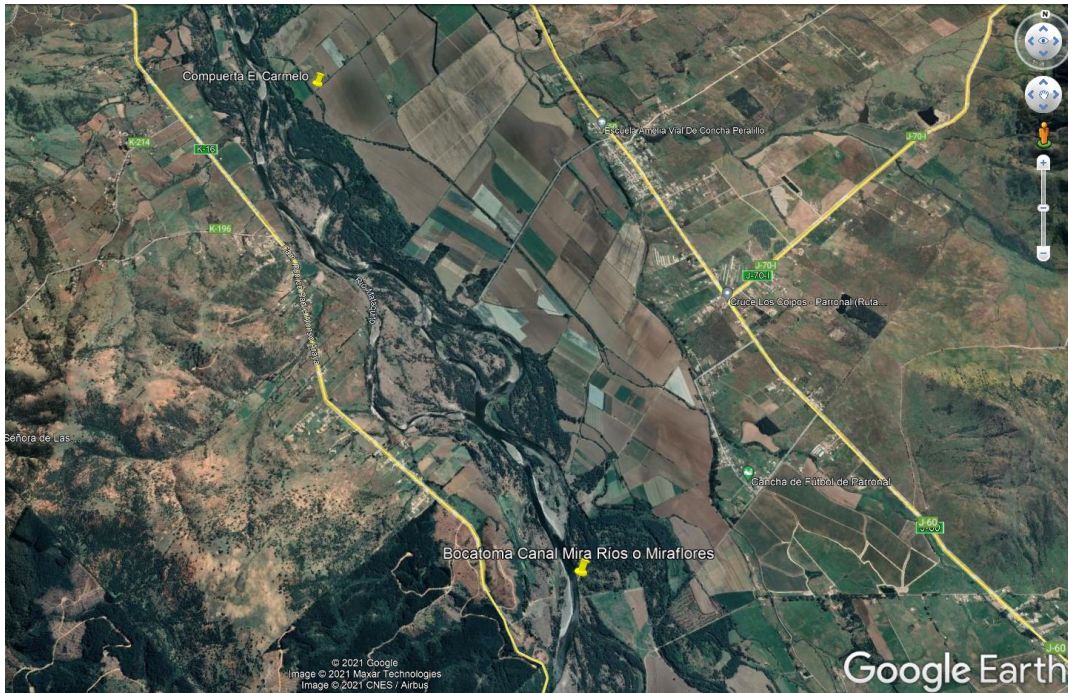
En **Figura N° 4** se muestra la ubicación geográfica de la bocatoma del Canal Mira Ríos o Miraflores y el punto donde se efectúa la entrega de aguas en compuerta denominada Fundo El Carmelo.

Figura N° 4. Ubicación Bocatoma Canal Mira Ríos o Miraflores y punto de entrega de aguas en compuerta Fundo El Carmelo.
