▷ **HITO HISTÓRICO**

OBRAS TRAS EL TERREMOTO DE VALDIVIA OPERACION RIÑIHUE

Más conocidas como "El Riñihuazo", las faenas comandadas por ENDESA consistieron en construir un canal a través de tres deslizamientos de tierra -producto del terremoto de 1960- que obstruyeron el río San Pedro, desagüe natural del lago Riñihue que acumulaba peligrosamente grandes cantidades de agua, que amenazaban con un feroz aluvión. Una historia apasionante y con final feliz.

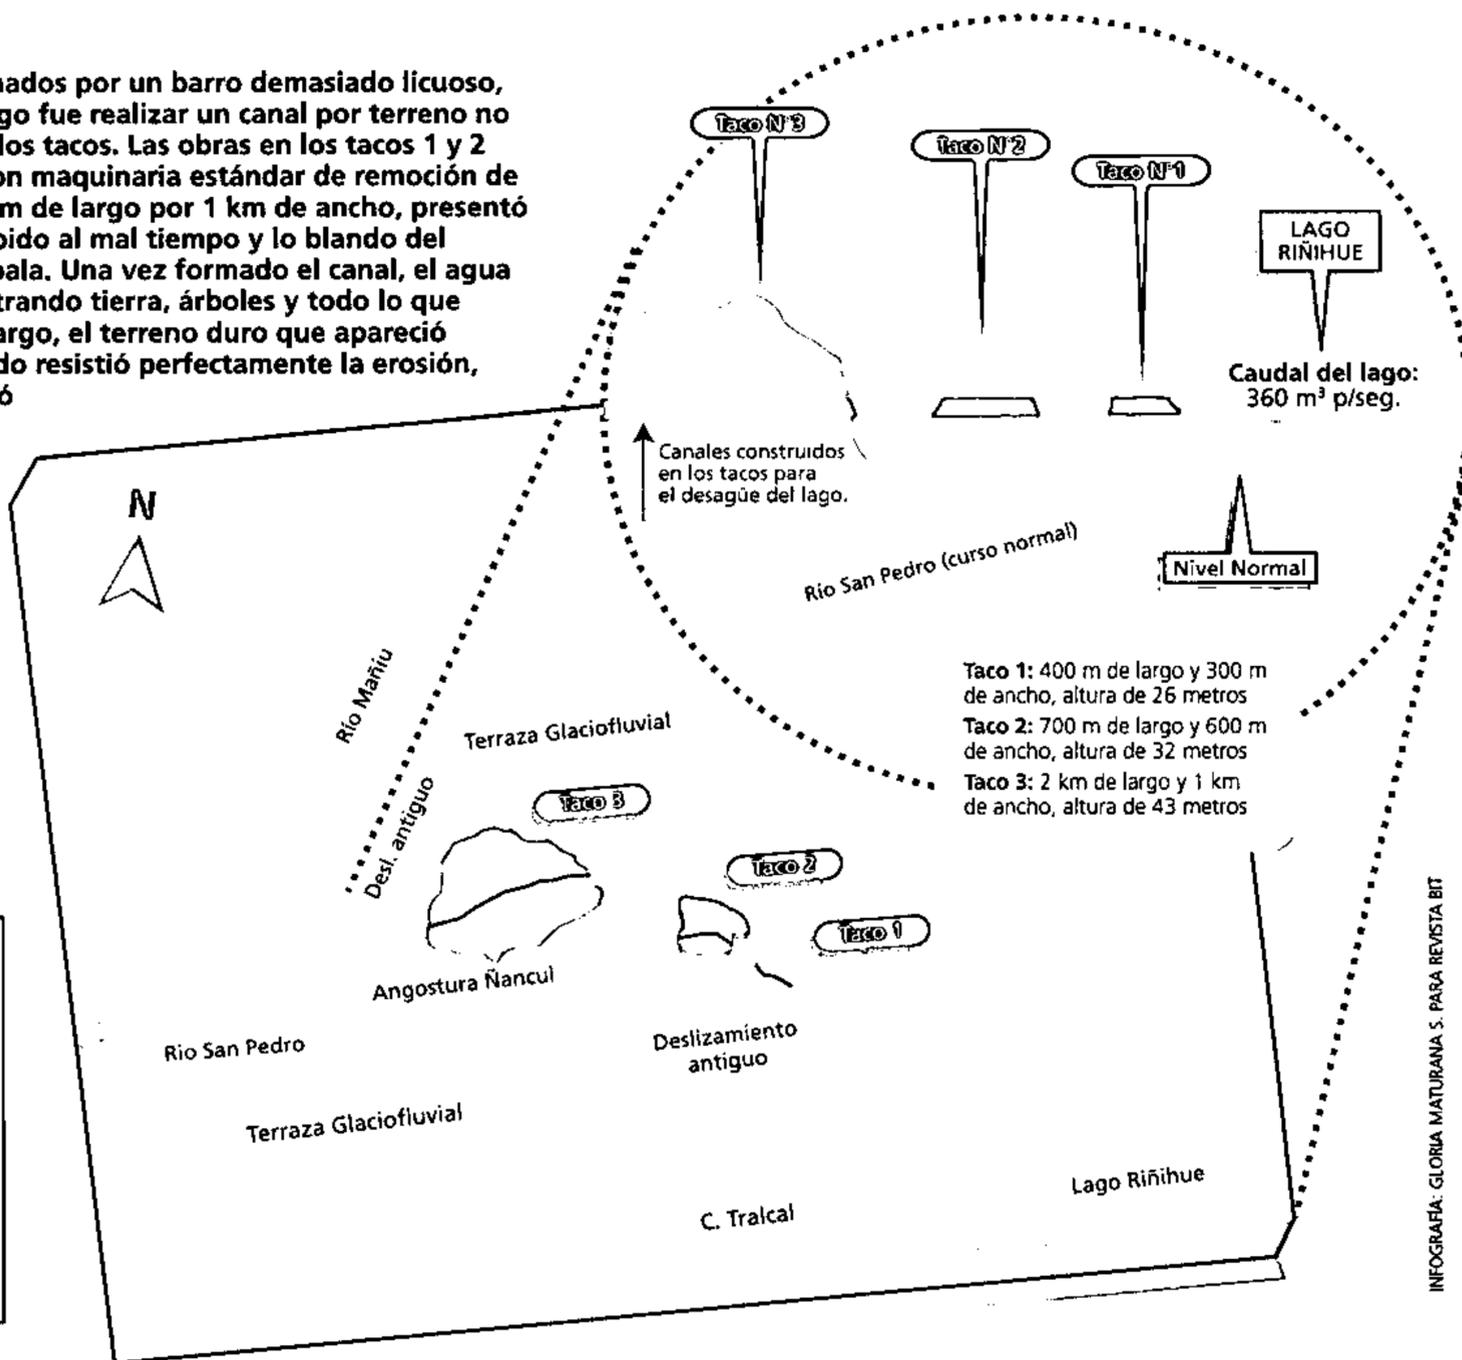
Tres tacos o montículos de barro y detritus taparon completamente la desembocadura del lago Riñihue, acumulándose una gran cantidad de agua que amenazaba con deshacer los tacos y formar un gran alud que cubriría la ciudad de Valdivia y sus alrededores.

Como los tacos estaban formados por un barro demasiado licuoso, la opción para destapar el lago fue realizar un canal por terreno no perturbado a un costado de los tacos. Las obras en los tacos 1 y 2 se realizaron sin dificultad con maquinaria estándar de remoción de tierra, pero el tercero, de 2 km de largo por 1 km de ancho, presentó las mayores dificultades. Debido al mal tiempo y lo blando del terreno, se debió excavar a pala. Una vez formado el canal, el agua socavó los montículos, arrastrando tierra, árboles y todo lo que encontró a su paso; sin embargo, el terreno duro que apareció a los pocos metros en el fondo resistió perfectamente la erosión, limitando el caudal, que llegó a alcanzar 7.450 m³/seg.
