REPUBLICA DE CHILE
MINISTERIO DE OBRAS PUBLICAS
DIRECCION GENERAL DE AGUAS

DETECCION DE ELEMENTOS TOXICOS EN AGUAS CONTINENTALES

PREPARADO POR : DEPTO. DE INGENIERÍA HIDRÁULICA Y AMBIENTAL
PONTIFICIA UNIVERSIDAD CATÓLICA DE CHILE

JUNIO DE 1994

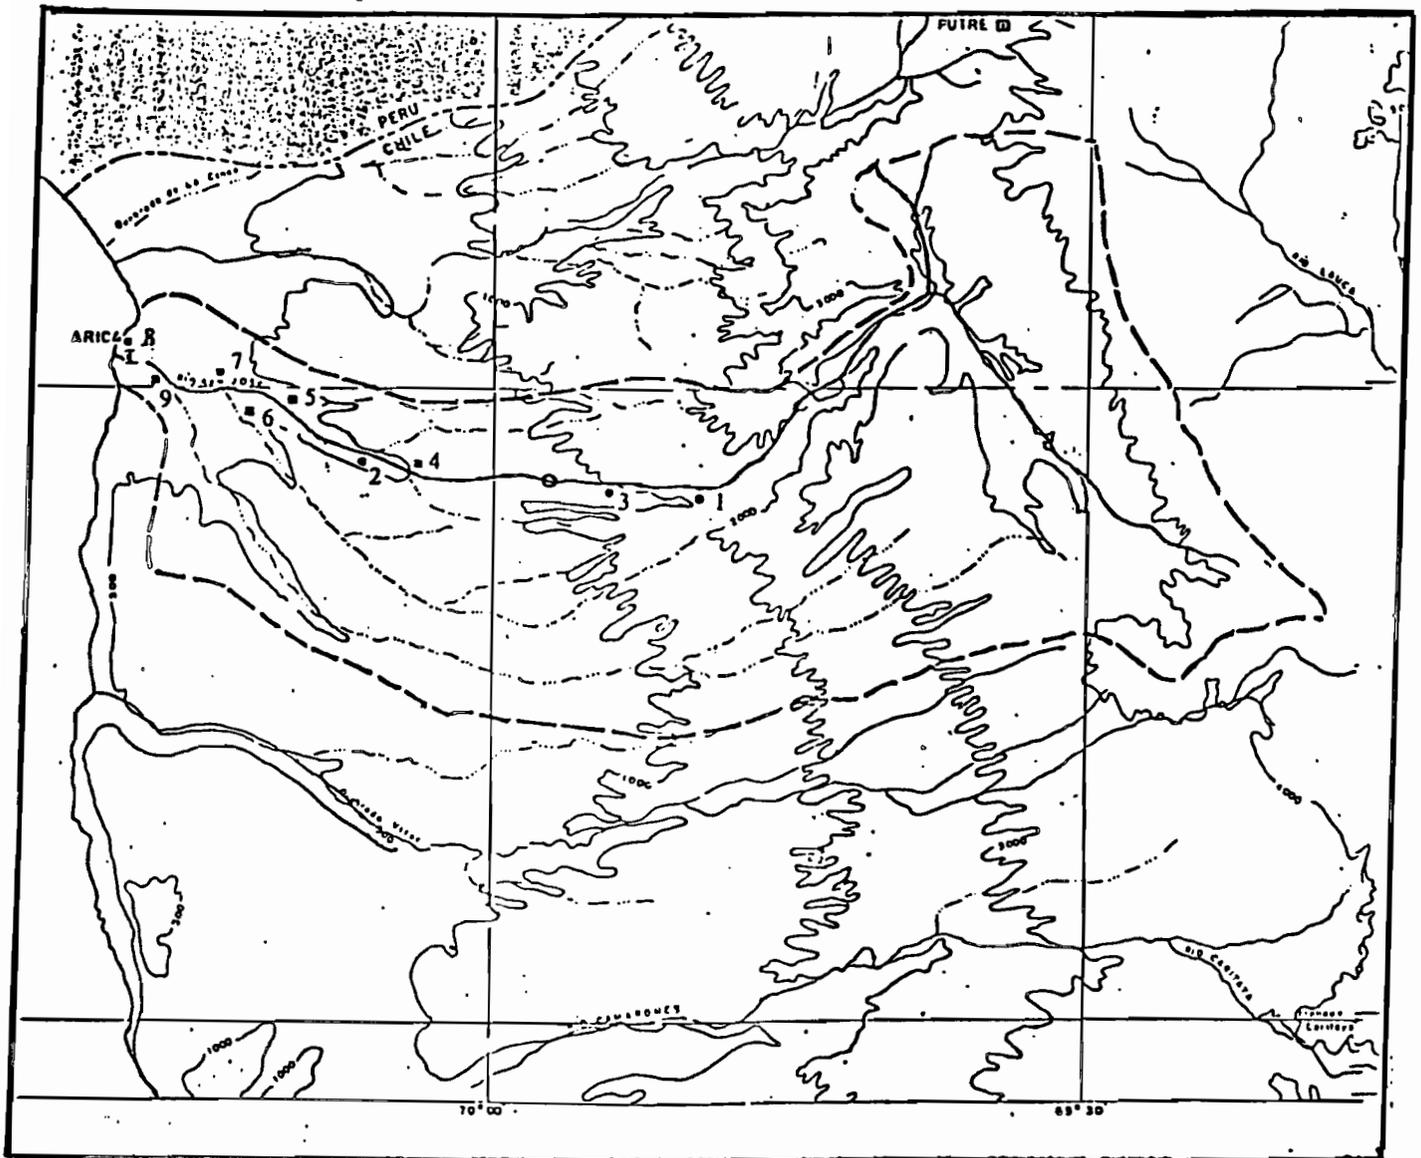
Figura N°1. Esquema de ubicación de los puntos de muestreo en la I Región, cuenca del Valle de Azapa.

- Aguas Superficiales
- Aguas Subterráneas
- Estación Fluviométrica

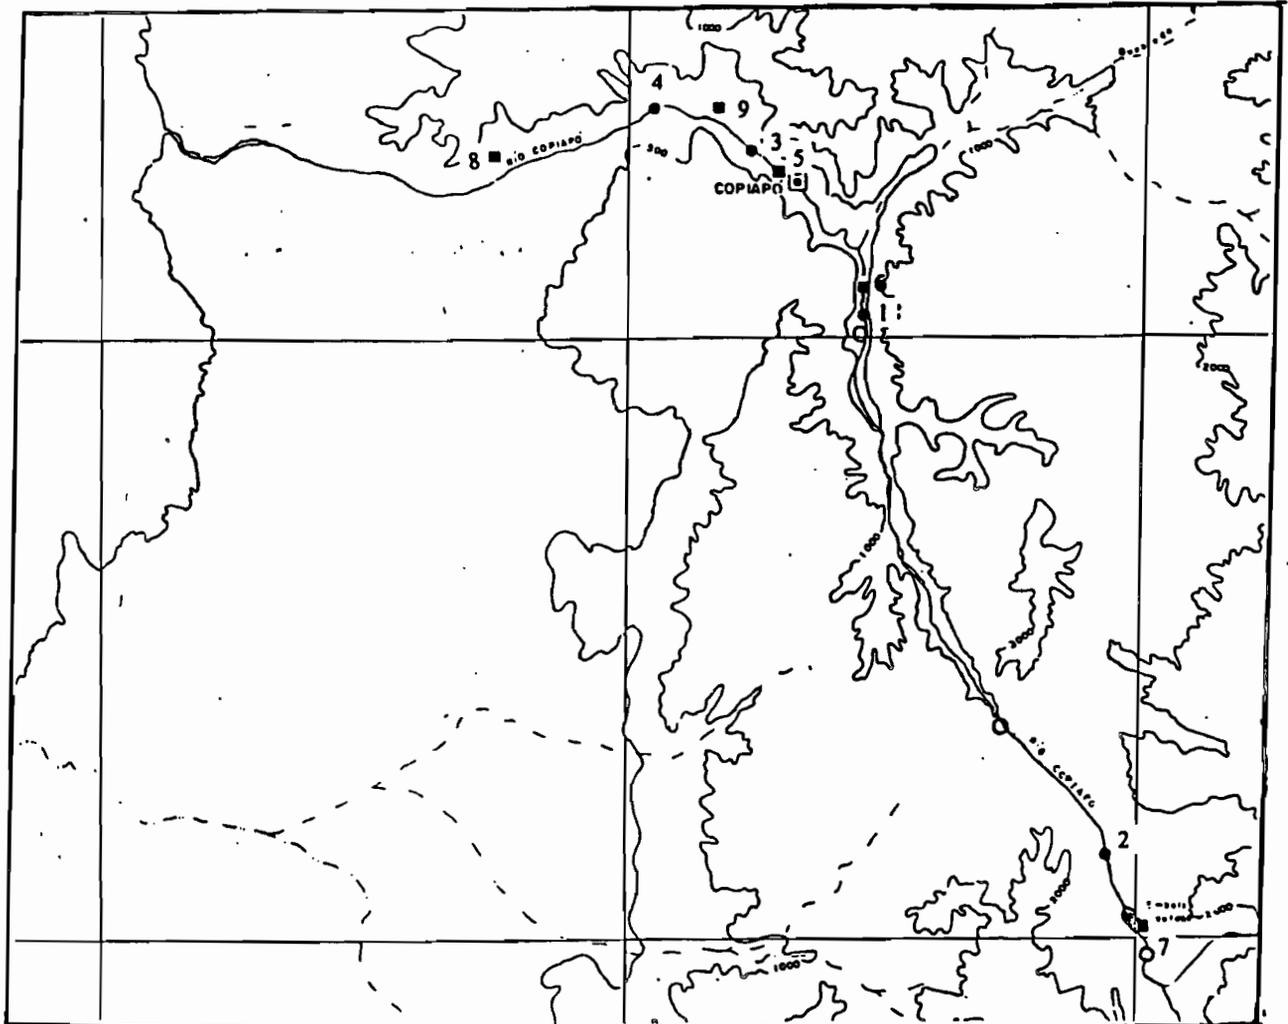
Figura N°2. Esquema de ubicación de los puntos de muestreo en la III Región, cuenca del Valle de Copiapó.

- Aguas Superficiales
 - Aguas Subterráneas
 - Estación Fluviométrica
- 1 Río Copiapó en El Buitrón
 - 2 Río Copiapó aguas abajo embalse Lautaro, puente Amolanas
 - 3 Río Copiapó en Angostura
 - 4 Río Copiapó en el fundo Valle Dorado aguas abajo descarga aguas servidas
 - 5 Pozo 2720-7020-B2, Cancha Rayada
 - 6 Pozo 2720-7010-C8, fundo El Buitrón, Sr. J. Tirado
 - 7 Pozo 2750-6950-C3, embalse Lautaro, Sr. Prohens
 - 8 Pozo 2720-7030-A6, hacienda Margarita
 - 9 Pozo 2710 -7020-D4, hacienda Bodega

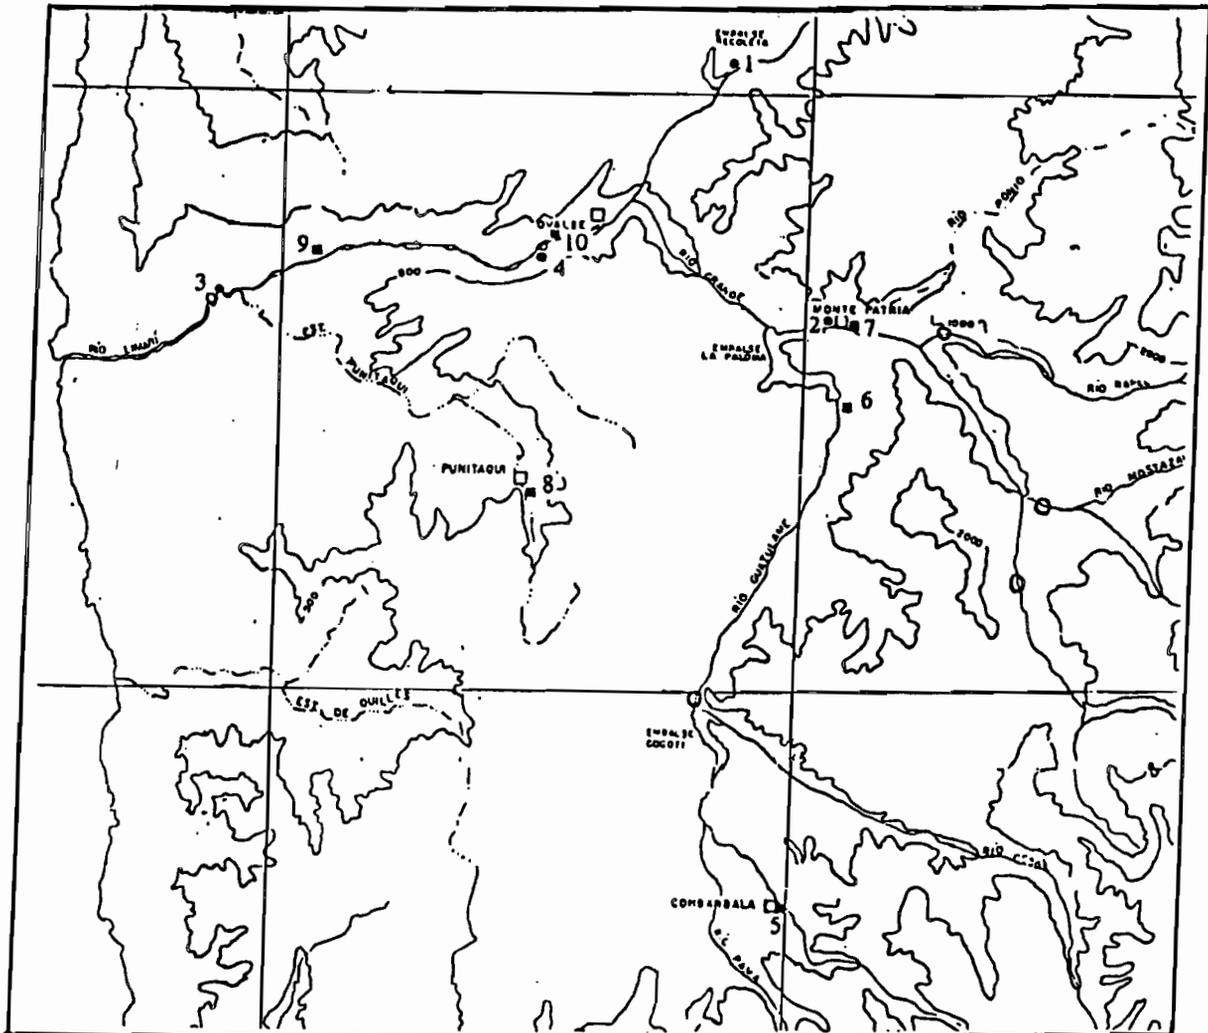
Figura N°3. Esquema de ubicación de los puntos de muestreo en la IV Región, cuenca del Valle del río Limarí.

- Aguas Superficiales
- Aguas Subterráneas
- Estación Fluviométrica

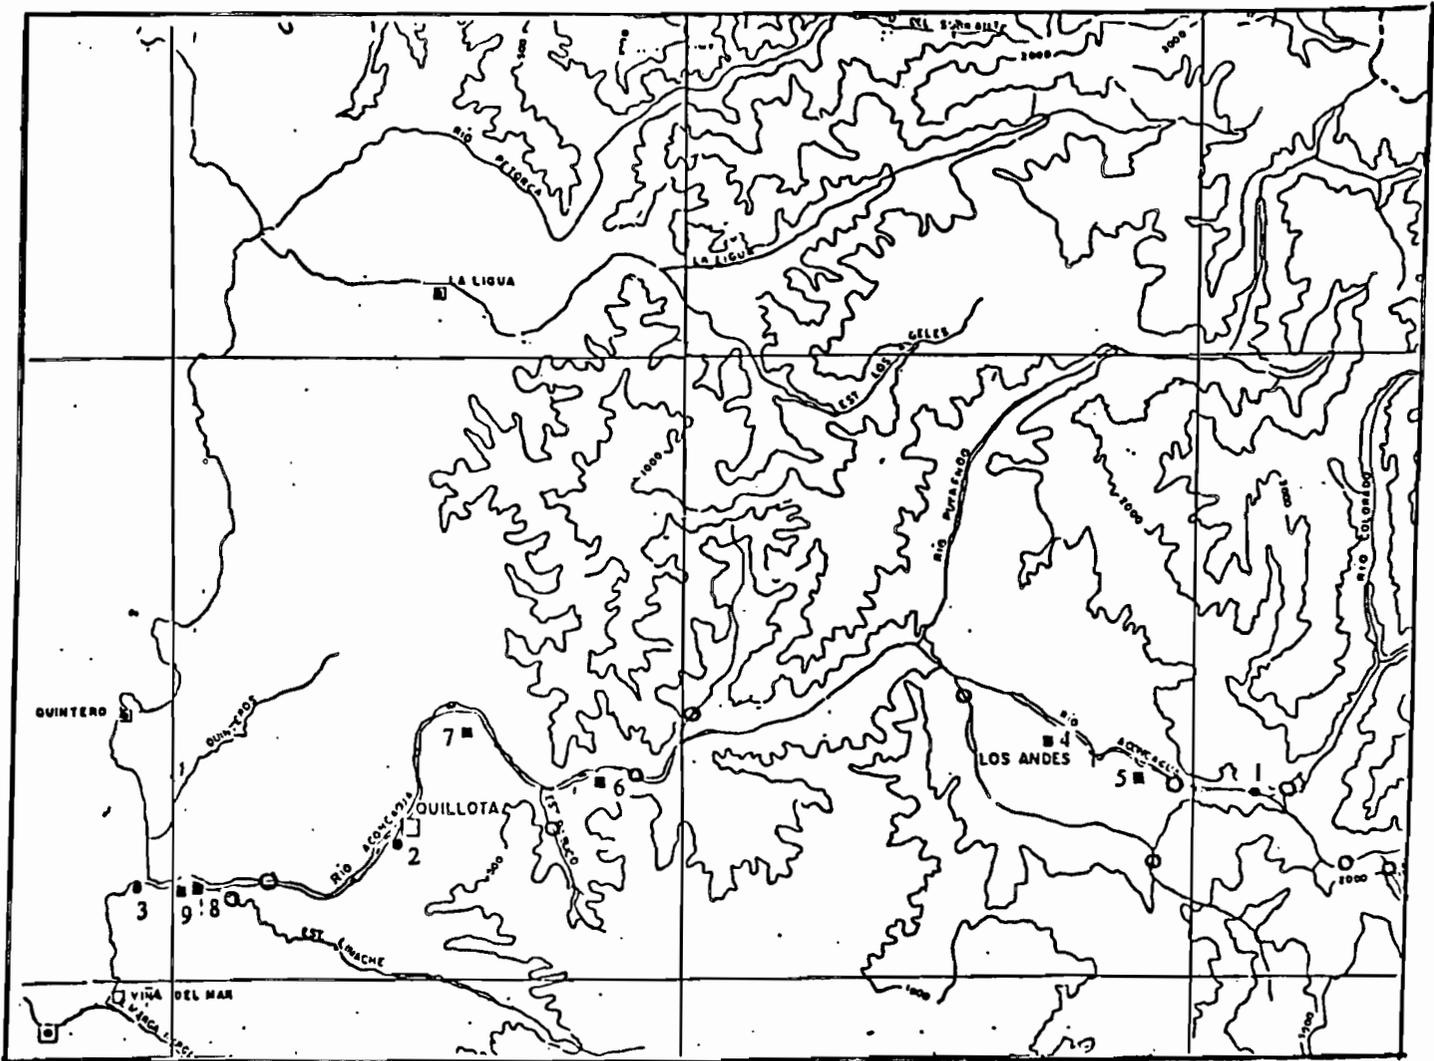
Figura N°4. Esquema de ubicación de los puntos de muestreo en la V Región, cuenca del Valle de Aconcagua.

- Aguas Superficiales
 - Aguas Subterráneas
 - Estación Fluviométrica
- 1 Río Aconcagua, aguas abajo de junta con río Colorado
 - 2 Río Aconcagua en puente Boco, Quillota
 - 3 Río Aconcagua en desembocadura, puente Concón
 - 4 Pozo 3240-7030-C8, industria Peugeot, Los Andes
 - 5 Pozo 3240-7040-C4, parcela San Gabriel, Panquehue
 - 6 Noria 3240-7050, fundo El Arrayán, Catemu
 - 7 Pozo 3240-7110-D4, fábrica cemento Melón, La Calera
 - 8 Pozo 3250-7120-C31, hostería Tabolango, Tabolango
 - 9 Pozo 3250-7120-C11, refinería petróleo, Con-Con

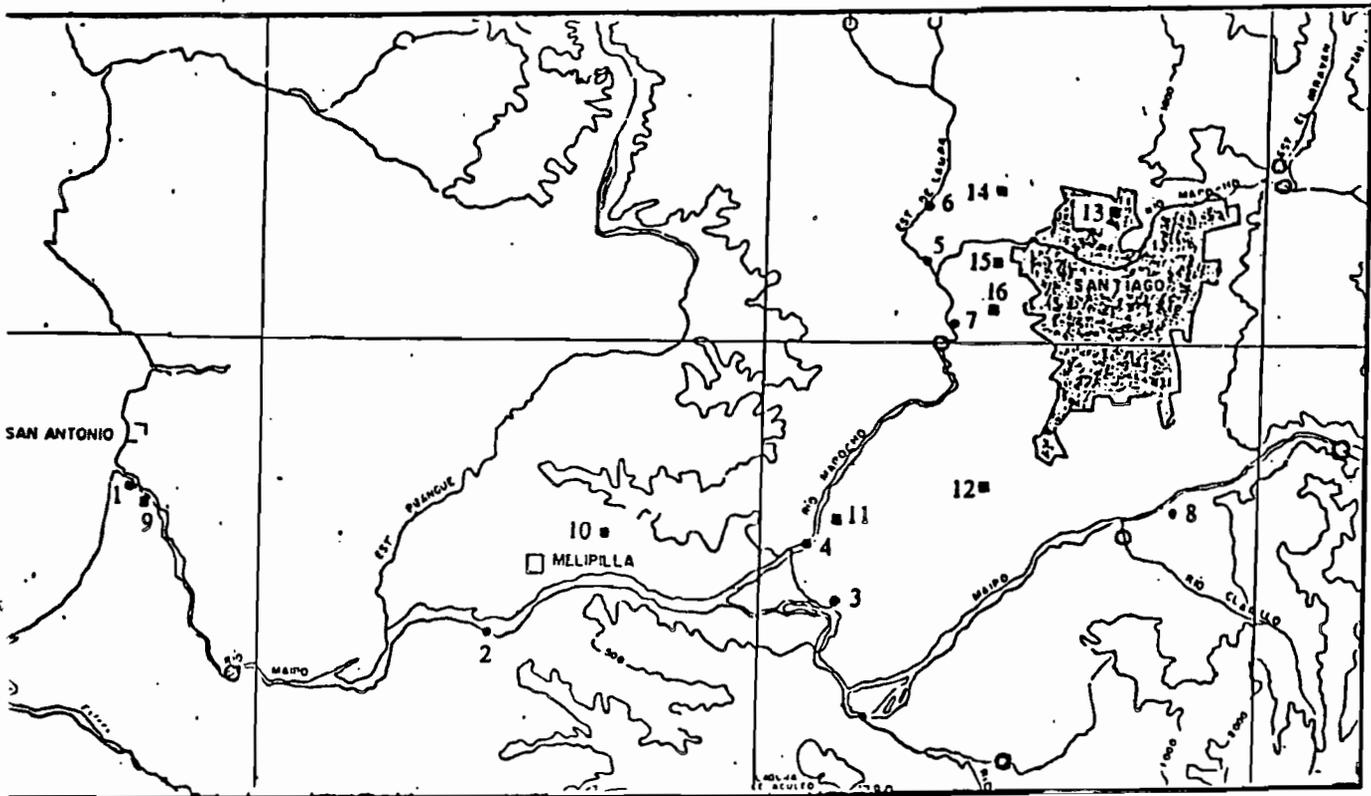
Figura N°5. Esquema de ubicación de los puntos de muestreo en la Región Metropolitana, cuenca del Valle de Santiago.

- Aguas Superficiales
- Aguas Subterráneas
- Estación Fluviométrica
