**ANÁLISIS INTEGRADO DE GESTIÓN EN
CUENCA DEL RÍO COPIAPÓ**

**INFORME FINAL – TOMO V
Recopilación y Análisis de Antecedentes**

**División de Ingeniería Hidráulica y Ambiental
DICTUC S.A.**

Santiago, Enero de 2010

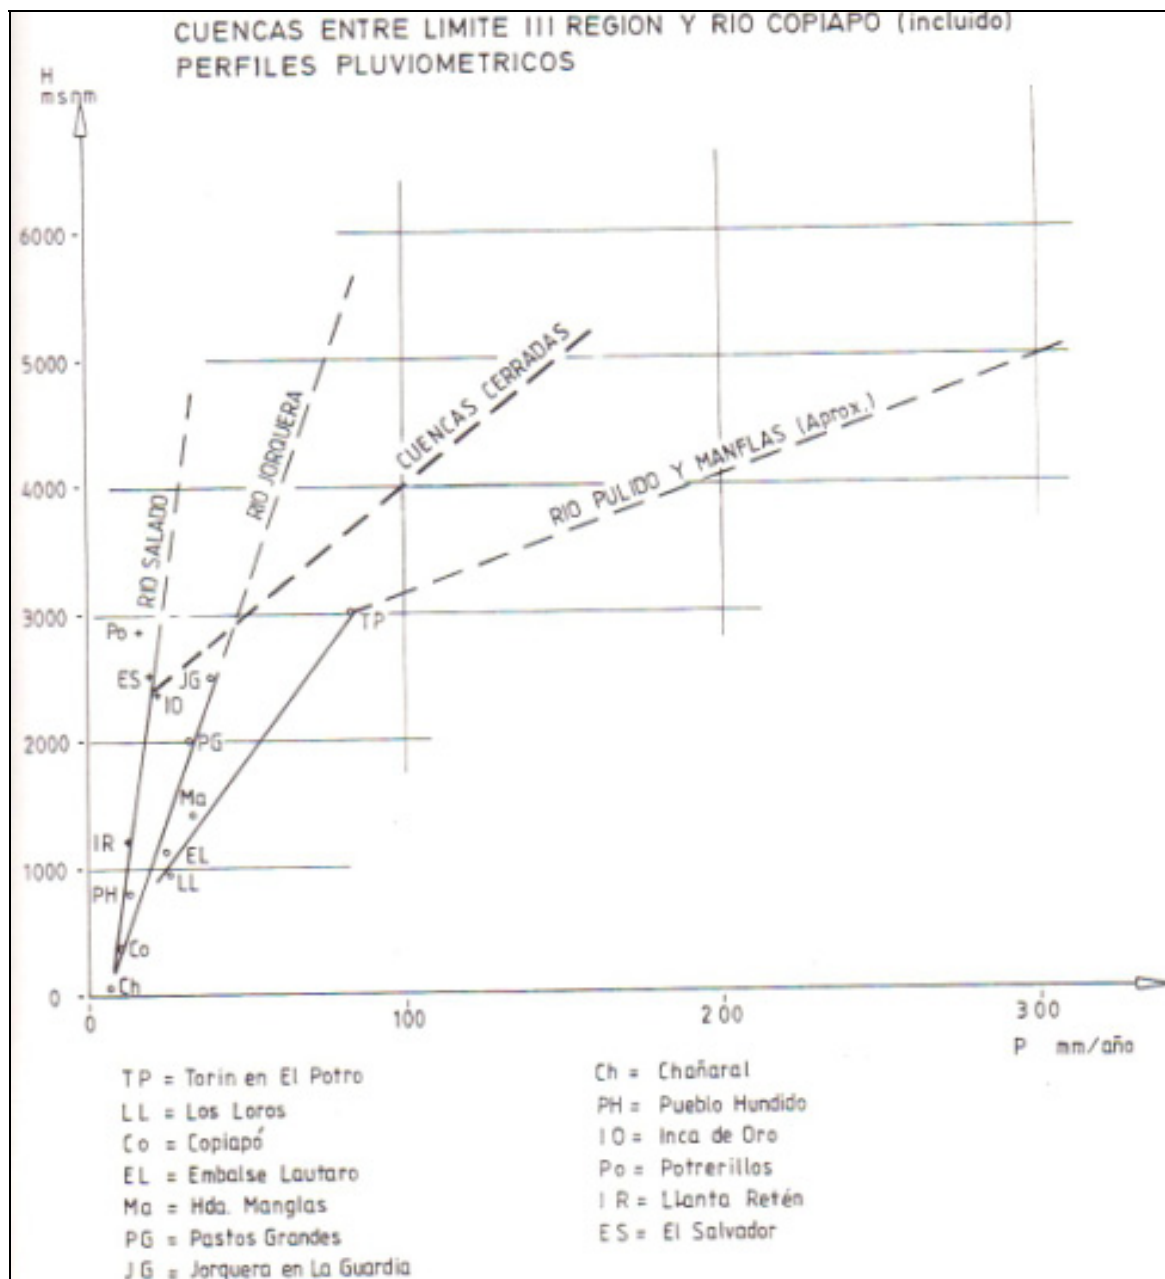
Figura 3-3. Gradiente de precipitación con la altura.

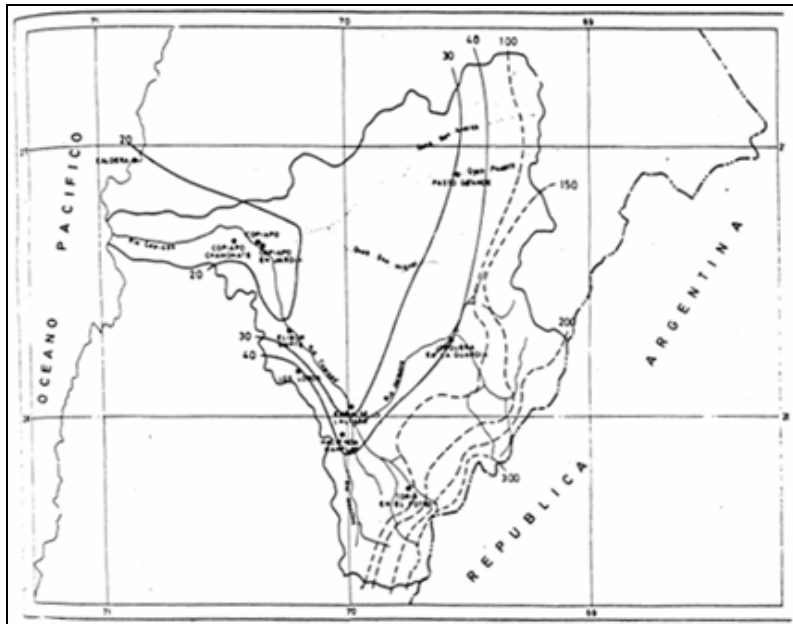
Figura 3-11. Isoyetas anuales probabilidad de excedencia 50% cuenca del Río Copiapó [mm].

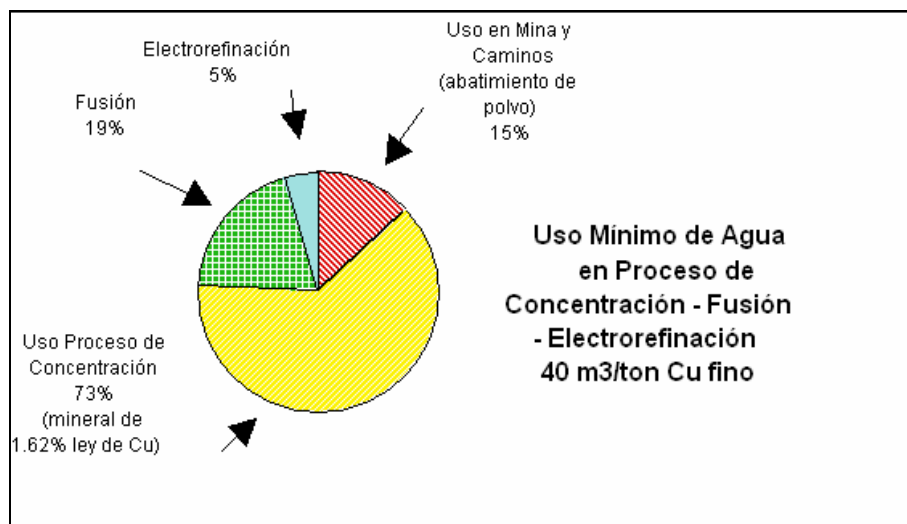
Figura 3-24. Consumo mínimo proceso Concentración-Fusión-Electrorrefinación.

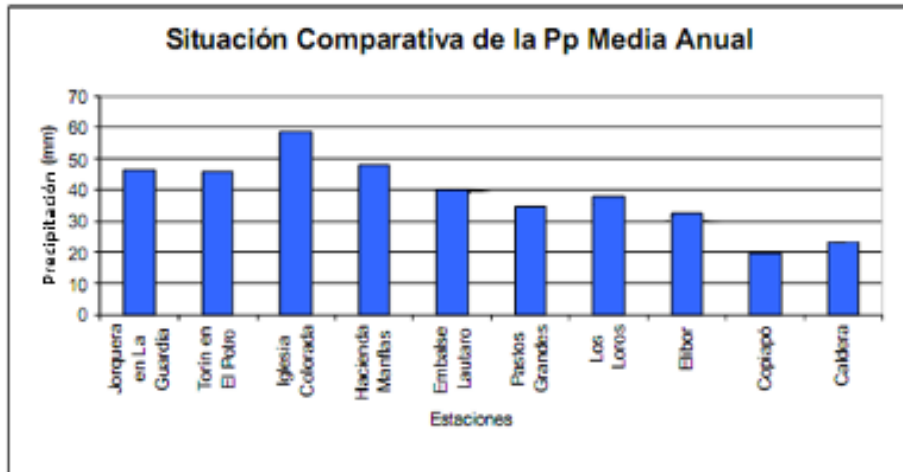
Figura 3-31. Precipitación media anual estaciones meteorológicas (hasta año 2000).

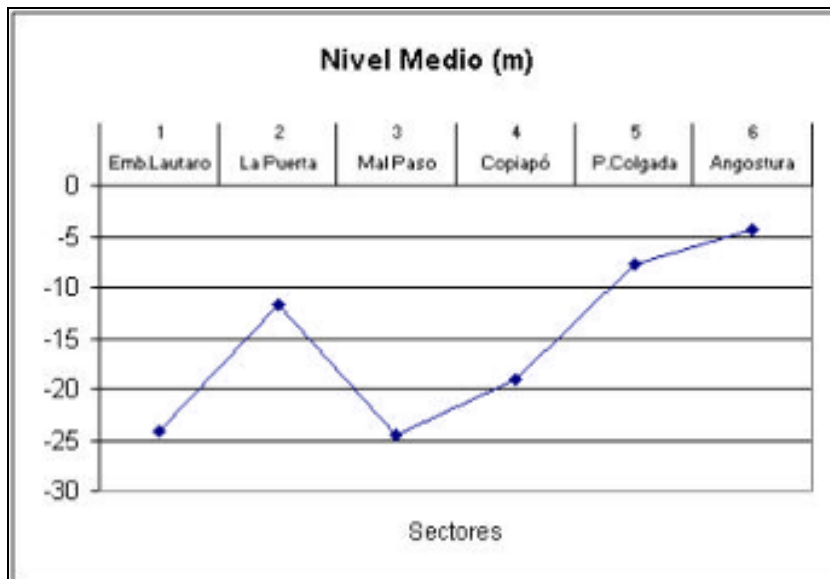
Figura 3-37. Profundidades medias de la napa.
