**Acompañamiento al muestreo 2017 de las redes
de calidad de aguas de la Dirección General de
Aguas en zonas extremas**

INFORME FINAL

GP Consultores

S.I.T. N° 425

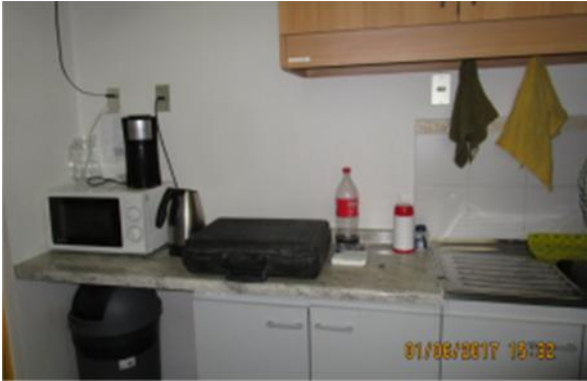
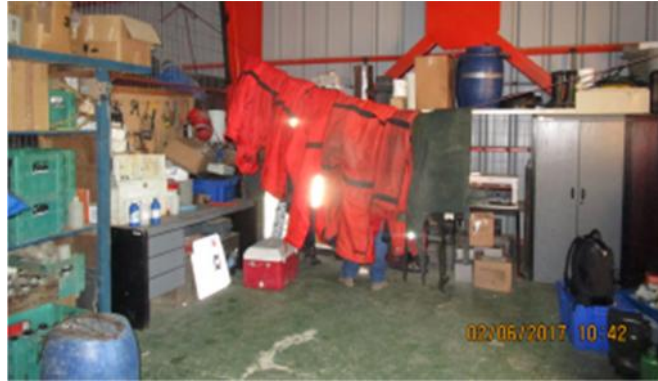
Figura N°4.2: Laboratorio (izquierda) y Bodega (derecha) en la Región de Magallanes.

- ✓ Mala aislación térmica de la bodega.
- ✓ Bodega sucia y desordenada.
- ✓ Falta agua, alcantarillado y luz.
- ✓ Faltan muebles y estantes donde almacenar material.
- ✓ Se almacena reactivos junto con combustibles líquidos.
- ✓ Los cilindros de gas que se utilizan para ir a campañas semanales, también se almacenan en esta bodega.

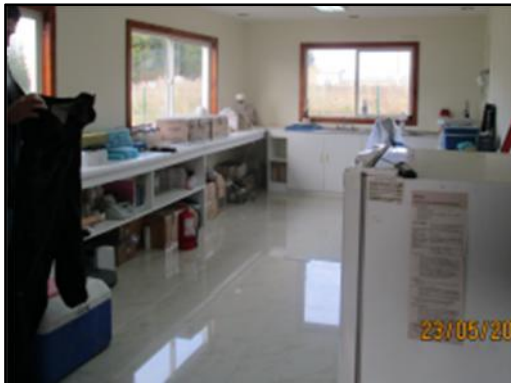
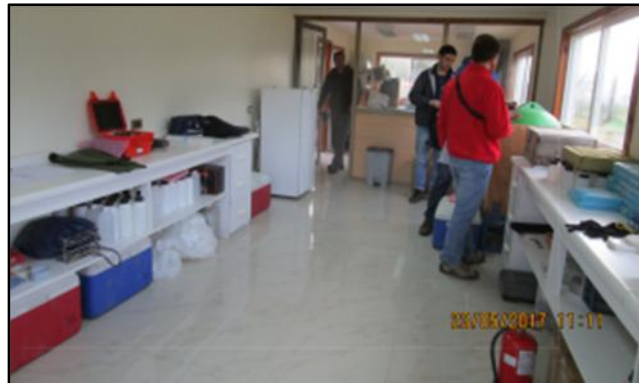
Figura N°4.4: Instalaciones en la Región de Aysén.

- ✓ Mala ventilación de la sala (no se pueden abrir ventanas por exceso de viento).
- ✓ No existe control de temperatura de la sala.
- ✓ El equipo multiparamétrico no tiene un lugar específico dentro de la sala donde quede resguardado.
- ✓ Algunos materiales dejados sobre el suelo.

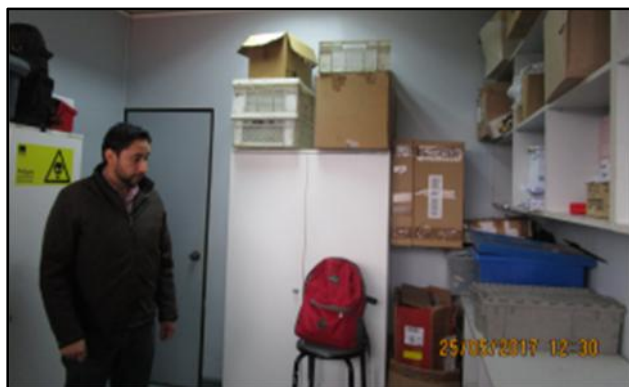
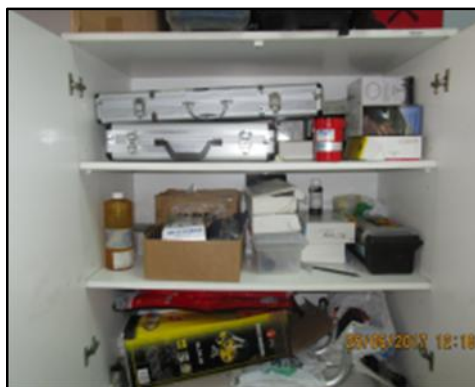
Figura N°4.6: Instalaciones en la Región de Los Lagos.

- ✓ Falta orden y limpieza.
- ✓ Lugar de almacenamiento de los preservantes deficiente (bajo lavadero).
- ✓ No hay ventilación, y sólo se cuenta con el extintor del piso.
- ✓ Lugar para almacenar los equipos y material de muestreo deficiente.
- ✓ Agua desionizada en envases de litro, sin etiqueta que la identifique.
- ✓ Alto tránsito de personal, no hay acceso restringido.
- ✓ Faltan muebles y/o repisas para generar un mejor orden y distribución del material.
- ✓ Se utiliza para guardar equipos y materiales de otras unidades.

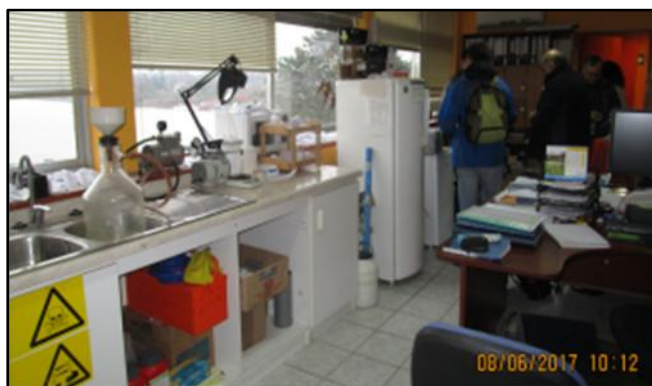
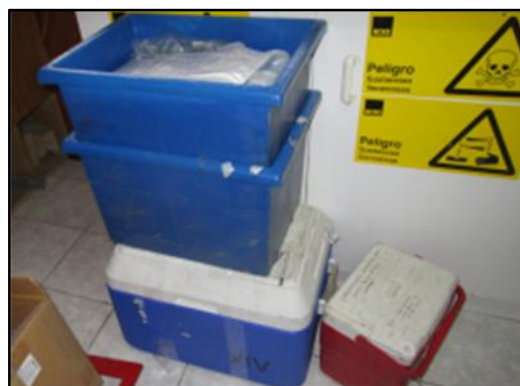
Figura N°4.8: Instalaciones en la Región de Los Ríos.

- ✓ Falta orden y limpieza en la Oficina-Laboratorio.
- ✓ Disposición de donde se almacenan los preservantes (bajo lavadero) deficiente.
- ✓ No hay ventilación, y sólo se cuenta con el extintor del piso.
- ✓ Lugar para almacenar material de muestreo deficiente (se apilan cajas).
- ✓ Agua desionizada en envases de litro, sin etiqueta que la identifique.
- ✓ Alto tránsito de personal por el área de trabajo, para acceder al baño de hombres.
- ✓ Faltan muebles y repisas para generar un orden y distribución del material y equipos.

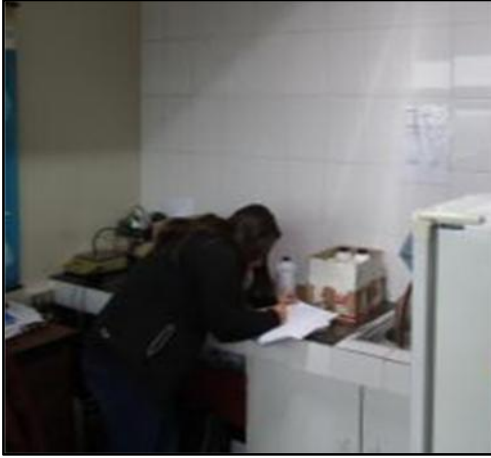
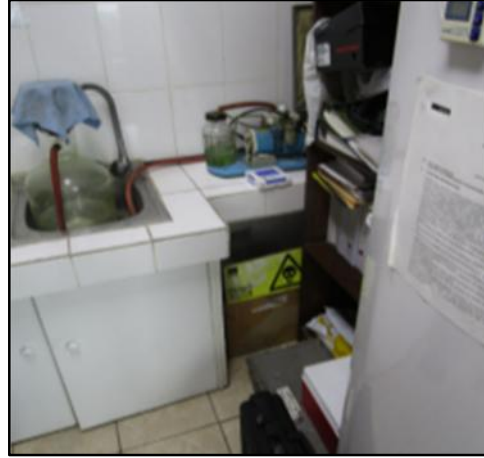
Figura N°4.10: Instalaciones en la Región de La Araucanía.

- ✓ La disposición donde se almacenan los preservantes no es adecuada.
- ✓ No hay ventilación, y sólo se cuenta con el extintor del piso (oficina).
- ✓ Lugar para almacenar los equipos y material de muestreo no es el adecuado, ya que se debe usar los pasillos debido al poco espacio en la instalación.
- ✓ Los preservantes y reactivos se guardan al lado de un muro que se calienta por la calefacción.
- ✓ Dentro de los reactivos almacenados, hay algunos vencidos o por vencer.
- ✓ Agua desionizada en envases de litro, sin etiqueta que la identifique.
- ✓ Existe muy poco espacio para maniobrar en el lugar donde se realiza la calibración.

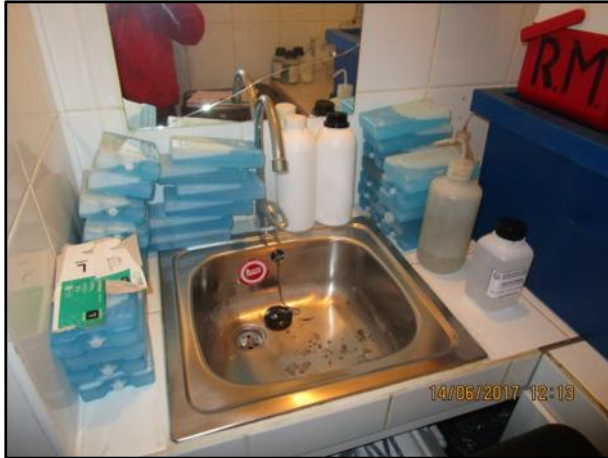
Figura N°4.12: Instalaciones en la Región Metropolitana.

- ✓ No hay ventilación, instalación sin ventanas y sin aire acondicionado.
- ✓ Sólo se cuenta con el extintor del piso.
- ✓ Dentro de los reactivos almacenados, hay algunos vencidos o por vencer.
- ✓ Agua desionizada en envases de litro, sin etiqueta que la identifique.
- ✓ Botellas para el muestreo almacenadas en una bolsa dentro de una caja en el suelo de la oficina de Hidrología.
- ✓ Dimensiones muy pequeñas, apenas cabe una persona y hay que sacar todas las neveras.

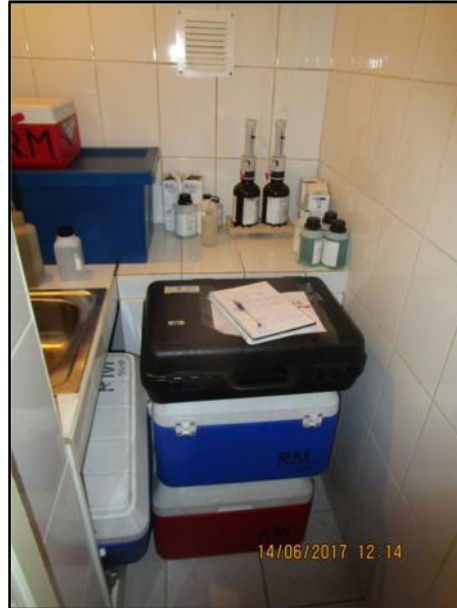
El equipo utilizado para la actividad fue una sonda multiparámetro Hanna, HI 9829

- ✓ Condiciones de almacenamiento deficientes, en el lugar donde se encuentra corre riesgo de caída.
- ✓ No se deja registro de calibraciones del equipo.

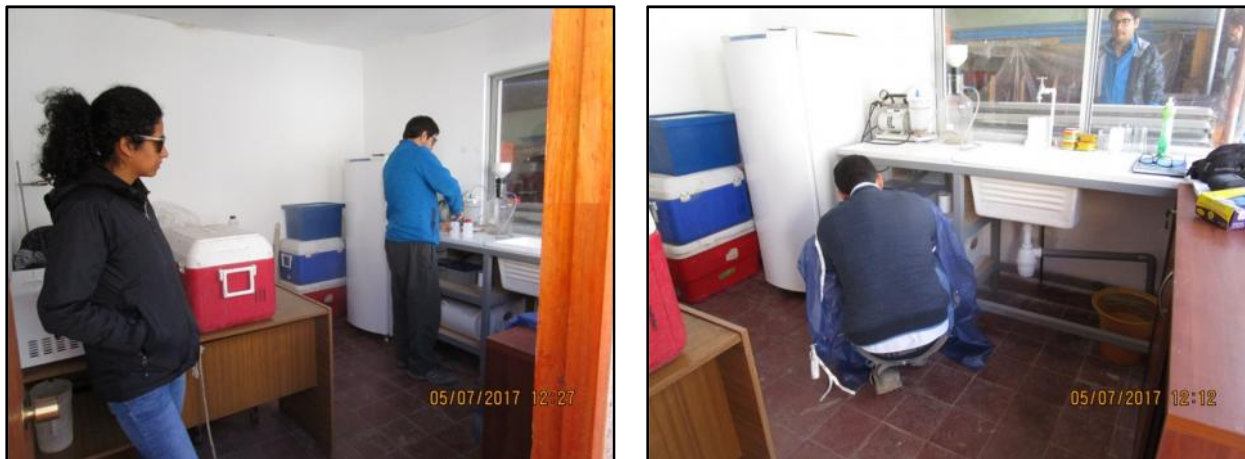
Figura N°4.14: Instalaciones Región de Atacama.

- ✓ La ventilación del lugar no es adecuada, los reactivos y equipos que ahí se almacenan están sometidos a temperaturas extremas. No se cuenta con un extintor.
- ✓ Los preservantes vencidos se encuentran almacenados en el nivel inferior de uno de los estantes, lo que hace difícil e insegura su manipulación.
- ✓ Hay almacenados buffers y soluciones de calibración vencidas o por vencer.
- ✓ Botellas para el muestreo almacenadas en una bolsa en el suelo a un costado del refrigerador.
- ✓ Dentro de los estantes, hay varias cosas que ya no se ocupan y que podrían acomodarse mejor para tener más espacio.

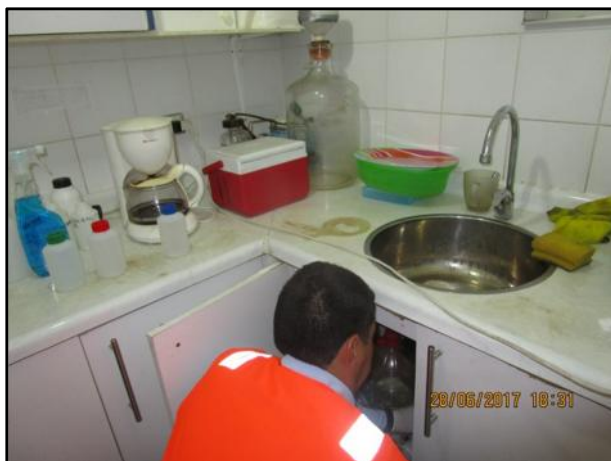
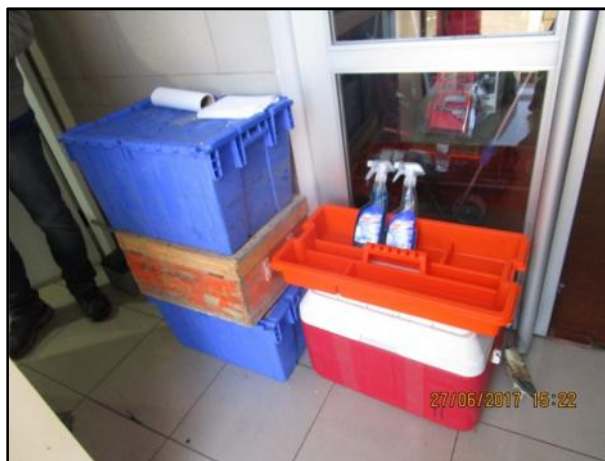
Figura N° 4.16: Instalaciones en la Región de Antofagasta.

- ✓ La instalación es pequeña, apenas caben 2 personas.
- ✓ No existe ventilación, no hay ventanas y la puerta no se puede abrir del todo.
- ✓ Extintor fuera del laboratorio, a un lado de las escaleras de emergencia
- ✓ No hay espacio suficiente para almacenar neveras y botellas, las cuales quedan en un pasillo fuera del laboratorio y debajo del escritorio del hidromensor, respectivamente.
- ✓ El acceso al laboratorio no es controlado.
- ✓ Existe una gran cantidad de reactivos vencidos y por vencer, los cuales están almacenados junto con los reactivos vigentes.

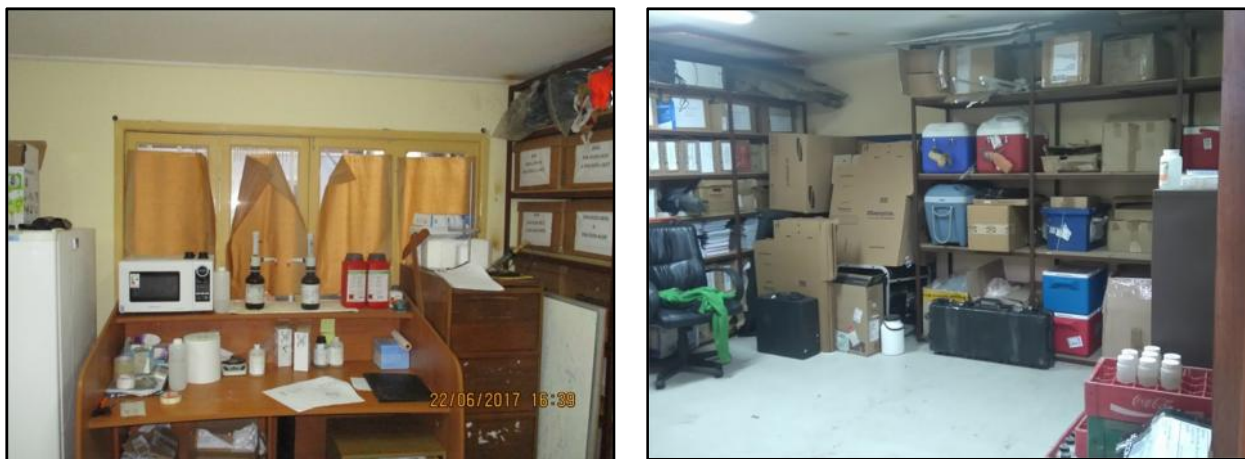
Figura N°4.18: Instalaciones en la Región de Tarapacá.

- ✓ No hay ventilación. Aun cuando la instalación cuenta con ventanas éstas no se pueden abrir.
- ✓ No hay regulación de temperatura para almacenar equipos y reactivos.
- ✓ Sólo se cuenta con el extintor del piso.
- ✓ Dentro de los reactivos almacenados, hay algunos vencidos o por vencer.
- ✓ Agua desionizada en envases de litro, sin etiqueta que la identifique.
- ✓ El mesón donde se encuentran ubicados los preservantes es un antiguo escritorio. Éstos están sobre él todo el tiempo, en la parte más alta del mueble, por lo que ante un temblor pueden caer.
- ✓ No es cómodo el lugar donde se realiza la calibración.
- ✓ Falta aseo y orden del lugar de acopio de los materiales y reactivos que se encuentran en desuso, de manera de prevenir que se produzcan incendios o derrames.

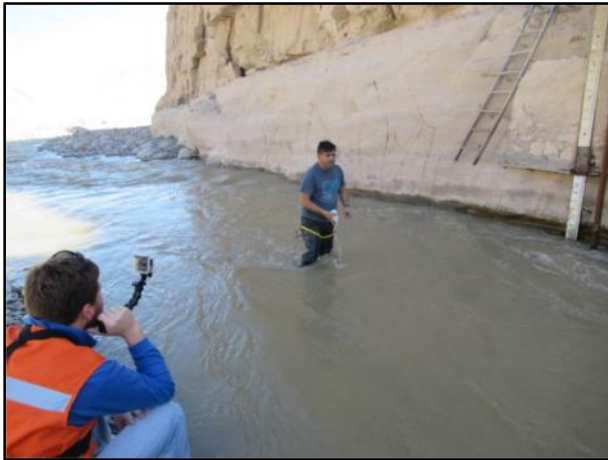
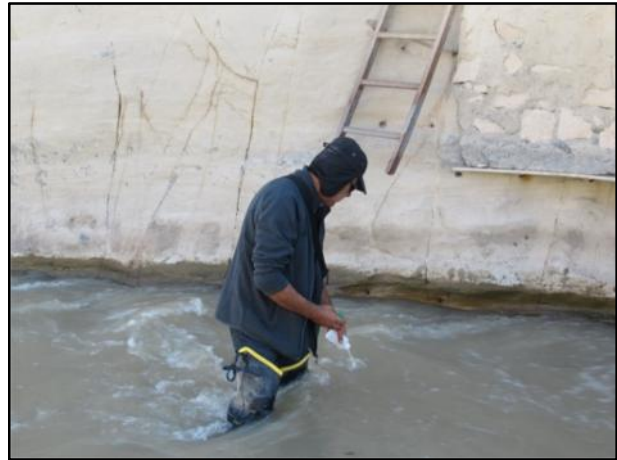
Figura N°4.19: Monitoreo de aguas superficiales en la Región de Arica y Parinacota.

La estación de monitoreo visitada fue "Río Lluta en Tocontasi". El monitoreo fue realizado por vadeo desde el medio del cauce directo en las botellas. No se pudieron realizar las mediciones in-situ debido a que el equipo multiparamétrico presentó fallas durante la calibración.

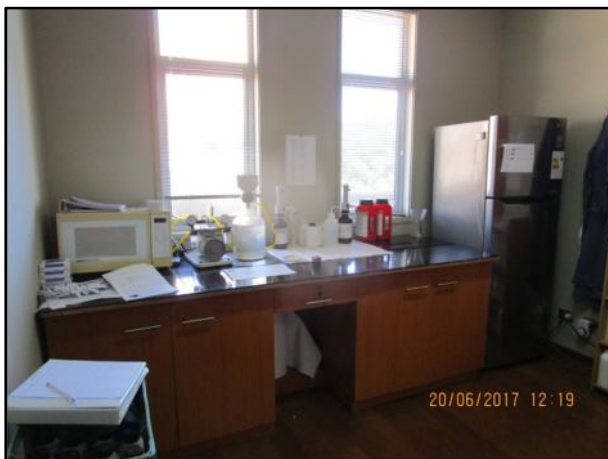
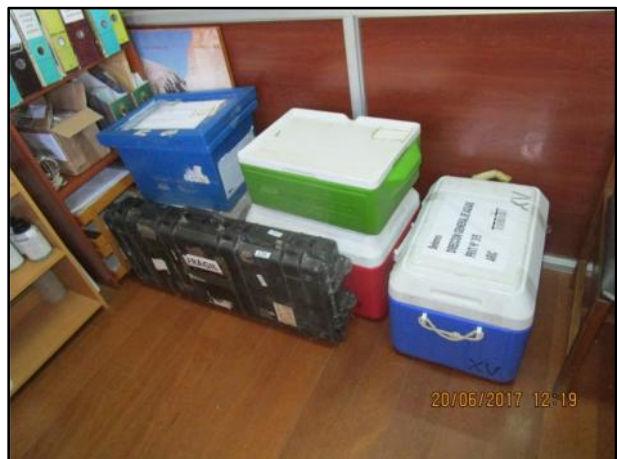
Figura N°4.20: Instalaciones en la Región de Arica y Parinacota.

- ✓ Las instalaciones no cuenta con alcantarillado, por lo que las actividades propias de un laboratorio se dificultan. Para poder calibrar se descartan los reactivos y el agua desionizada en un recipiente que luego se desechan en el baño.
- ✓ La ventilación del lugar no es adecuada, los reactivos y equipos que ahí se almacenan están sometidos a temperaturas extremas. Sólo cuentan con un extintor.
- ✓ Dentro de los reactivos almacenados, hay algunos vencidos o por vencer.
- ✓ Falta definir un lugar adecuado para guardar el equipo multiparamétrico.
