MINISTERIO DE OBRAS PUBLICAS  
DIRECCION GENERAL DE AGUAS  
DEPARTAMENTO DE HIDROLOGIA

INFORME DE COMISION DE SERVICIO

LAGO DICKSON - XII REGION

Abril, 1992

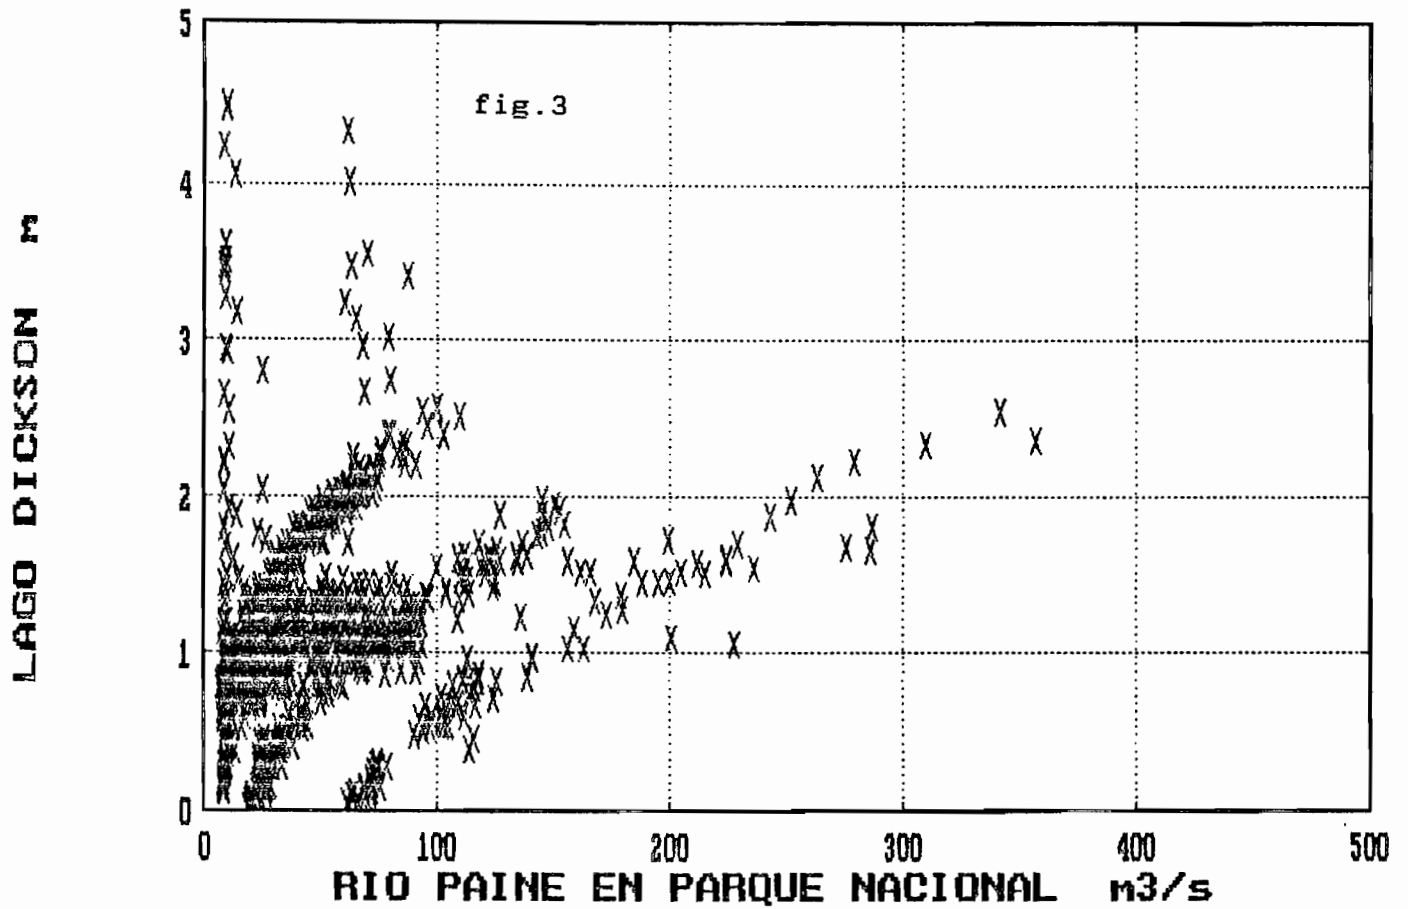
CAUDALES MEDIOS DIARIOS U/S NIVELES

En el segundo período(Figura No 5), se observa una nube de puntos y una dispersión bastante significativa que en ningún caso indican tendencias definidas, por lo que el registro del nivel del lago, en este caso, se considera defectuoso. Adicionalmente los caudales del río Paine se contrastaron con los caudales del río Grey antes junta Serrano, observandose en general consistencia entre ambos registros, sin embargo se presentan algunas dispersiones que son producto, posiblemente, de errores en la traducción de los datos.

En consecuencia se tiene que el sensor del nivel del lago estuvo instalado durante 47 meses, de los cuales durante 34 meses se tienen datos, y de estos datos sólo se consideran buenos los registrados durante 13 meses, correspondientes al período Enero de 1985 a Mayo de 1987. Es decir, a nivel de datos aceptables se alcanza una eficiencia del 38%.
