INFORME DE TERRENO

30 de abril de 2015.

FECHA DE FISCALIZACIÓN: 21 y 22 de abril de 2015

MATERIA: Fiscalización Proyecto Manejo Aguas Naturales Río Cuncumén, sector Chacay, en la comuna de Salamanca y Proyecto Integral de Desarrollo, sector El Mauro, en la comuna de Los Vilos, ambos de Minera Los Pelambres.

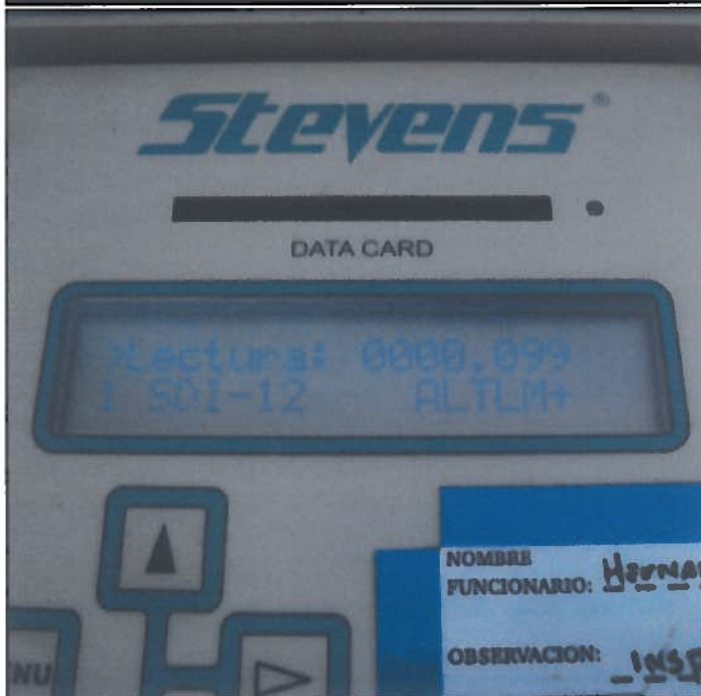
CE: 339 [$\mu\delta/cm$]

Según Curva de descarga la altura de 9,9 [cm], equivale a 64 [l/s].

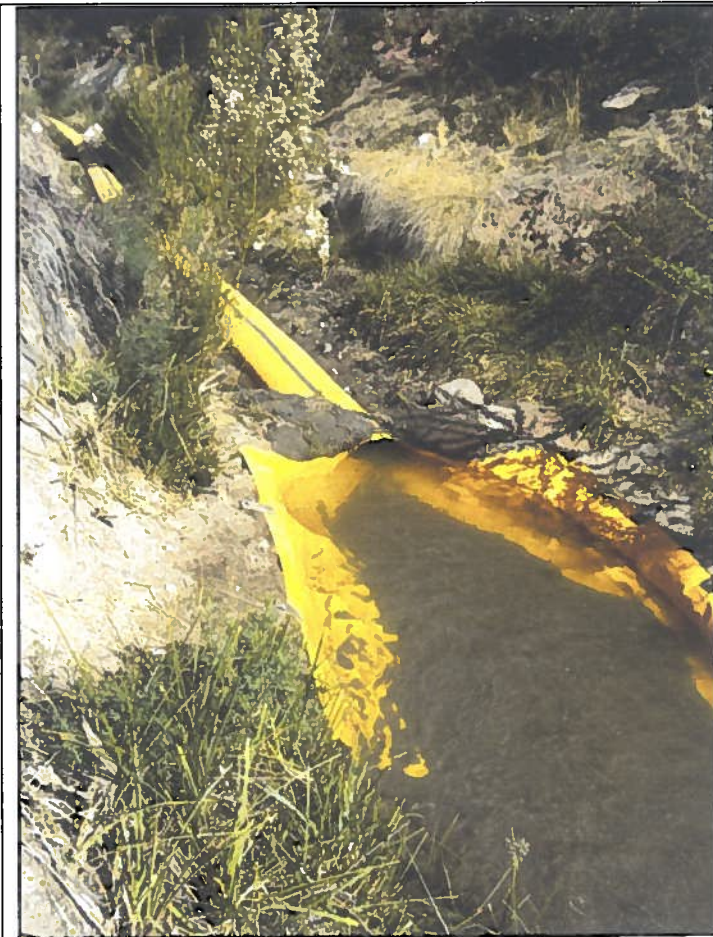
hídrica a la provincia del Choapa, que se autorizó mediante Res. (Exenta) N° 263 de fecha 16 de marzo de 2015.

La manga ya se instaló en el primer tramo, el cual comienza en la confluencia del río Pelambres con el estero Piuquenes, hasta la entrada del Túnel de Desvío, por el canal de bajos caudales.

La manga tiene una capacidad de porteo de 120 [l/s]

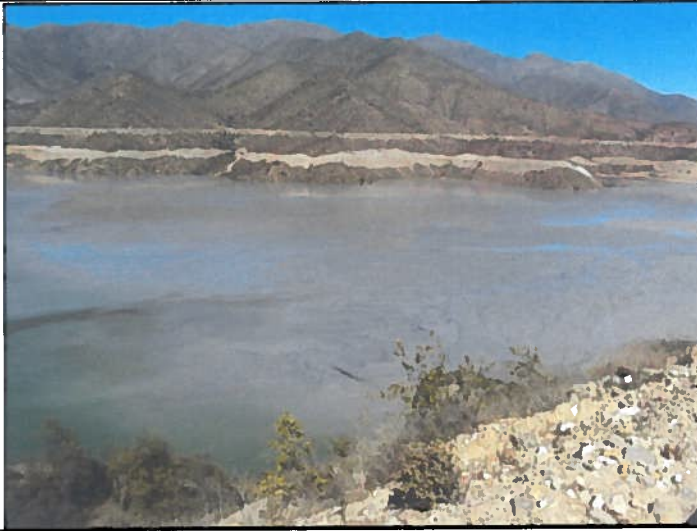
Siguen realizando los ensayos sobre la laguna para disminuir la evaporación de las aguas claras del tranque.

Indican que se construirá otro espolón, con el fin de evitar que las lamas ingresen a las balsas, lugar donde se impulsan las aguas claras del tranque de relaves y que se recuperan y son recirculadas al proceso.
