INFORME DE TERRENO

28 de mayo de 2015.

FECHA DE FISCALIZACIÓN: 19 y 20 de mayo de 2015

MATERIA: Fiscalización Proyecto Manejo Aguas Naturales Río Cuncumén, sector Chacay, en la comuna de Salamanca y Proyecto Integral de Desarrollo, sector El Mauro, en la comuna de Los Vilos, ambos de Minera Los Pelambres.

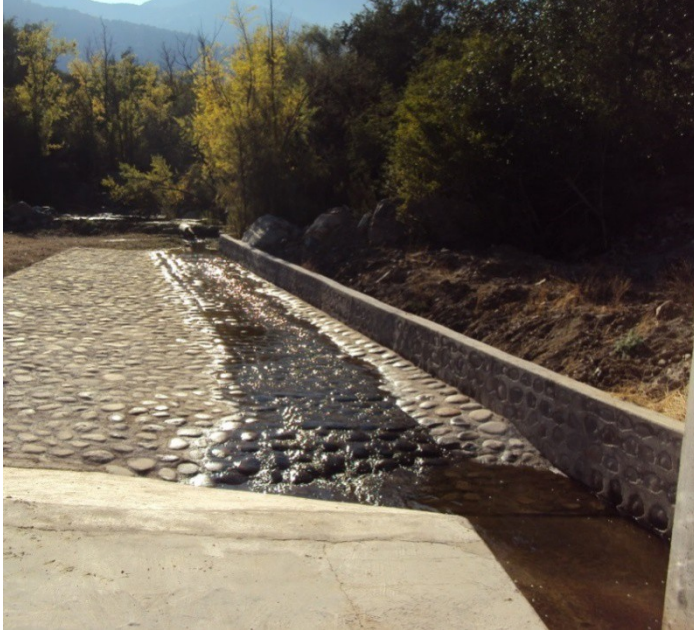
7. Estación Fluviométrica D.G.A
Estero Pupío Antes de Quebrada
LlauLlau.

Se observa el normal funcionamiento de la estación.

Al momento de la inspección la regla evidencia una altura de 5,5 cm, que según últimos aforos DGA corresponde a 5 [l/s].

Se evidencia que el problema a la entrada de la estación, en el inicio del pedraplén, se ha solucionado, mediante acumulación de rocas, evitando la formación de la poza en la ribera derecha del Estero Pupío, antes de la estación.

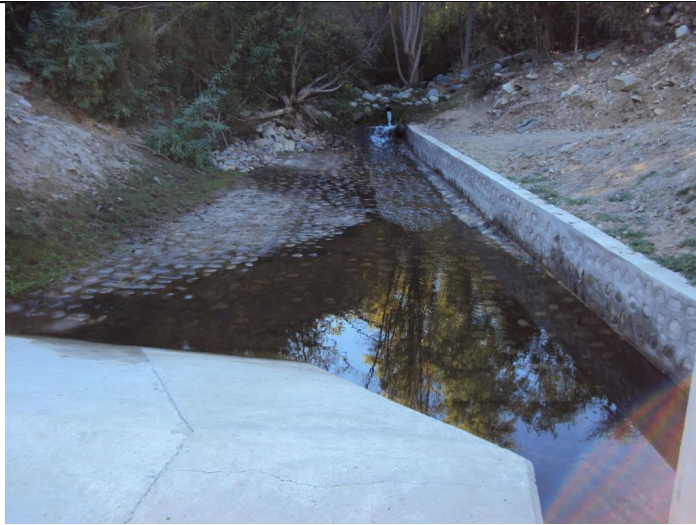
8. Piscinas receptores de drenes basales

Se constató el normal funcionamiento del sistema de captación, conducción y acumulación de aguas provenientes del Sistema de Drenaje del Embalse El Mauro.

La piscina N° 2 es la que se encuentra en uso.

MLP, entrega copia Informe SAT, de fecha 18 de mayo, que indica un caudal entrante de 219,3 [l/s] en este punto.

MLP indica que enviaron a la Oficina Regional DGA la propuesta técnica para instalar aforadores a la entrada de cada piscina, con el fin de suplir el aforador que permanece con turbulencia y no cumple de manera óptima su función. Están esperando respuesta para comenzar a construir.

Que respecto al manejo de las aguas naturales que descargan a las piscinas de drenes, MLP informa que están trabajando en una propuesta para un sistema de medición de caudales y para un sistema que pueda desviar las aguas naturales ante una crecida.

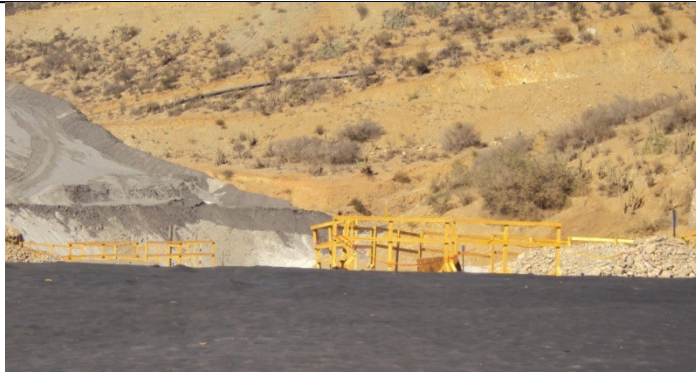
10. Estación Ciclones.

Cámara receptora se encuentra sin cubierta, debido a que la semana previa a la inspección se realizó mantención semestral.

MLP indica que se repone en los próximos días.

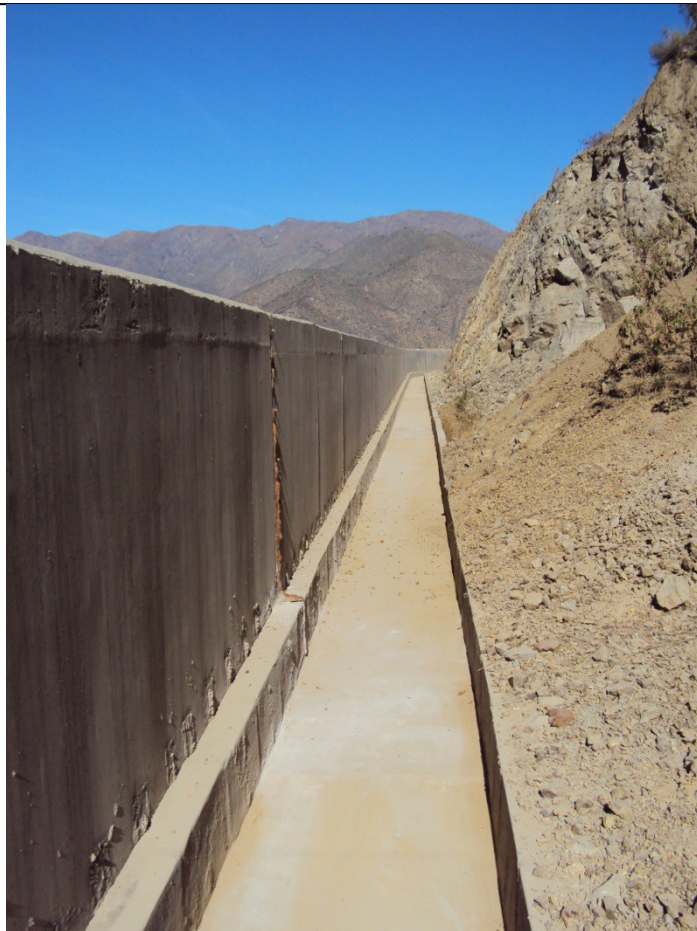
12. Tranque de relaves El Mauro

MLP informa cotas del tranque:

Laguna: 876,74 m.s.n.m.

Lamas: 880,47 m.s.n.m.

Coronamiento: 890,04 m.s.n.m.

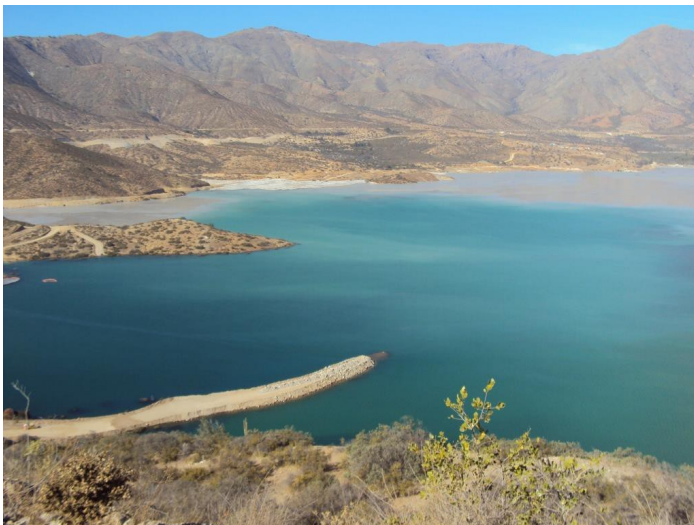
13. Embalse de cola del tranque de relaves El Mauro.

En terreno, se verificó que la regla registra una altura de 998,9 m.s.n.m.
