ESTUDIO DE INTRUSIÓN SALINA EN ACUIFEROS COSTEROS: Sector Costa Quebrada Los Choros, IV REGIÓN

INFORME FINAL

S.I.T. N° 109

DICIEMBRE, 2005

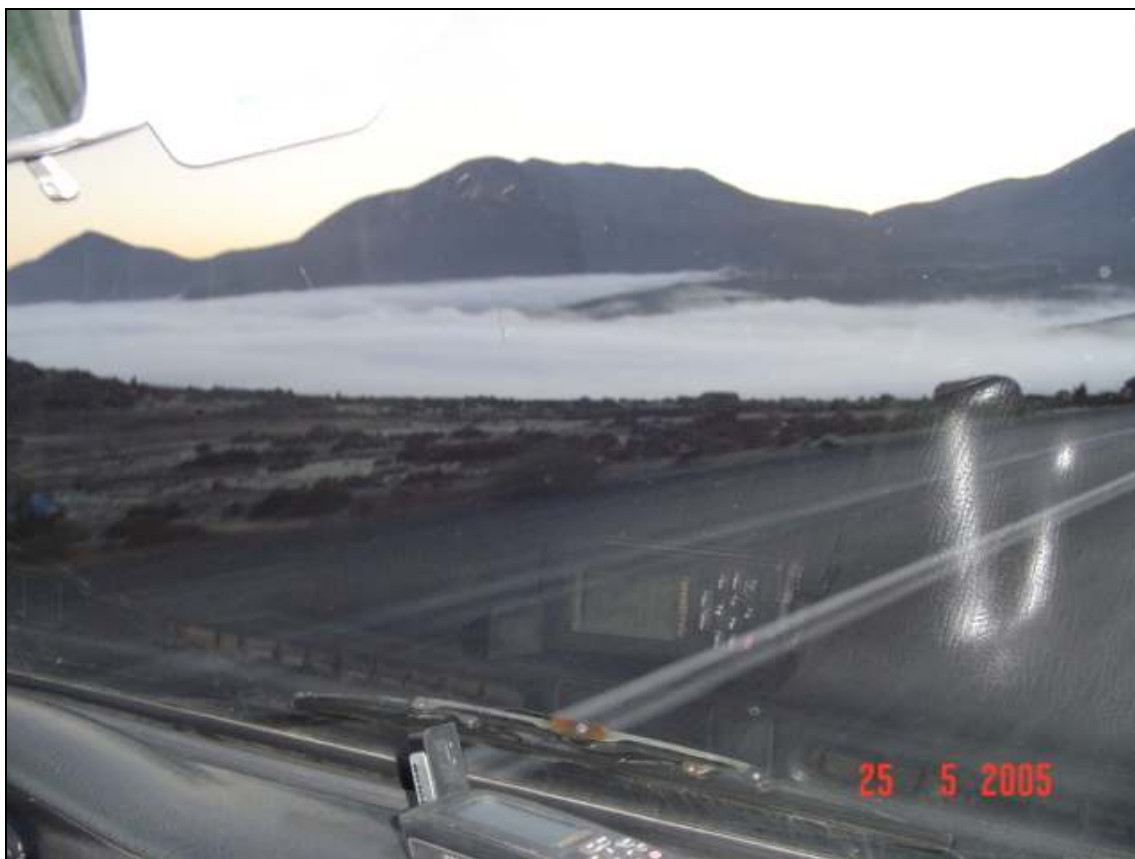
Figura 4.4.
Aporte de neblinas costeras en la zona.

La principal fuente de alimentación del recurso hídrico en la zona baja de la cuenca corresponde a neblinas costeras que ingresan al interior a través de valles y quebradas, como se aprecia en la Figura 4.4, así como de la ocurrencia ocasional de lluvias de escaso monto y de derretimientos menores de nieve en primavera, que se infiltran rápidamente en el relleno sedimentario, aportando al volumen de agua subterráneo. Ocasionalmente, y sólo en las grandes crecidas la escorrentía superficial alcanza al mar.

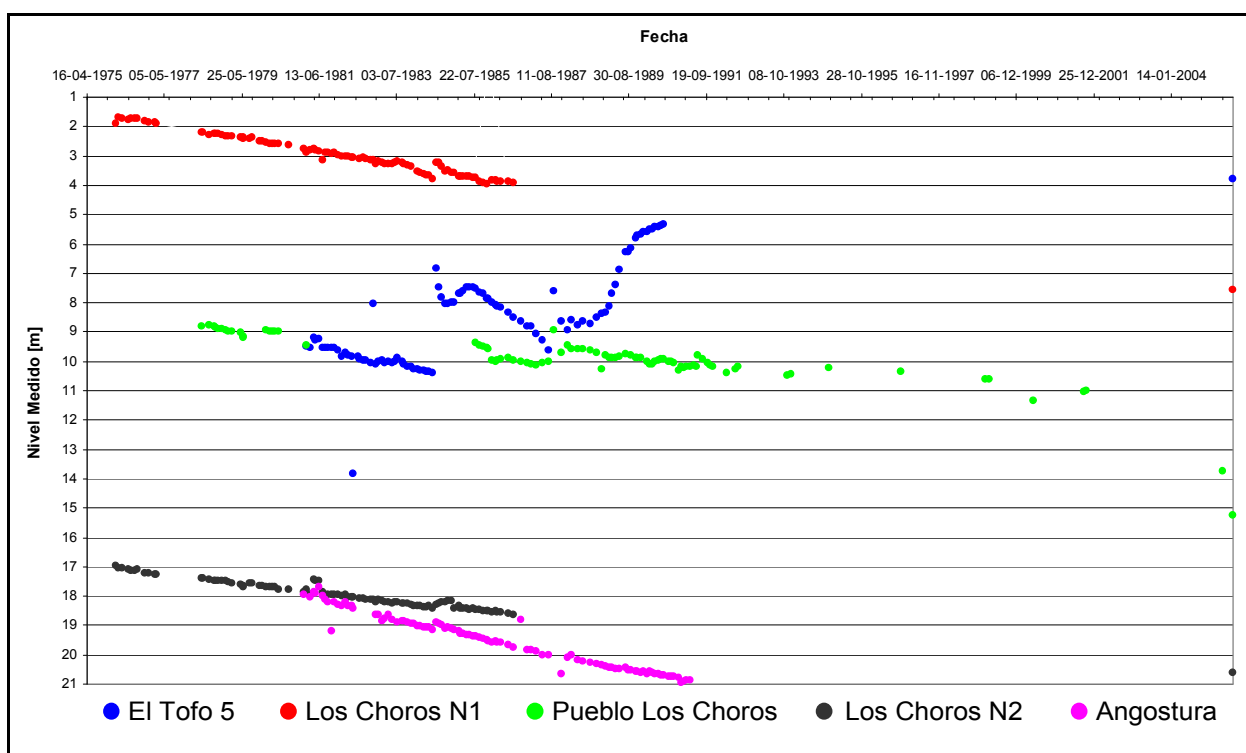
Figura 4.16.
Registro histórico de niveles piezométricos.

La Figura 4.16 presenta el registro histórico de niveles piezométricos de las estaciones de control consideradas en este estudio. Los últimos puntos de dichos registros corresponden a los tomados durante las campañas en terreno realizadas en Mayo y Agosto (2005).

A partir de los registros históricos de niveles piezométricos en las estaciones de control, se observa que éstos no tienen la continuidad deseada para determinar totalmente la evolución de los niveles de agua subterránea, pero sí permiten tener una idea de la variación de éstos en el tiempo.

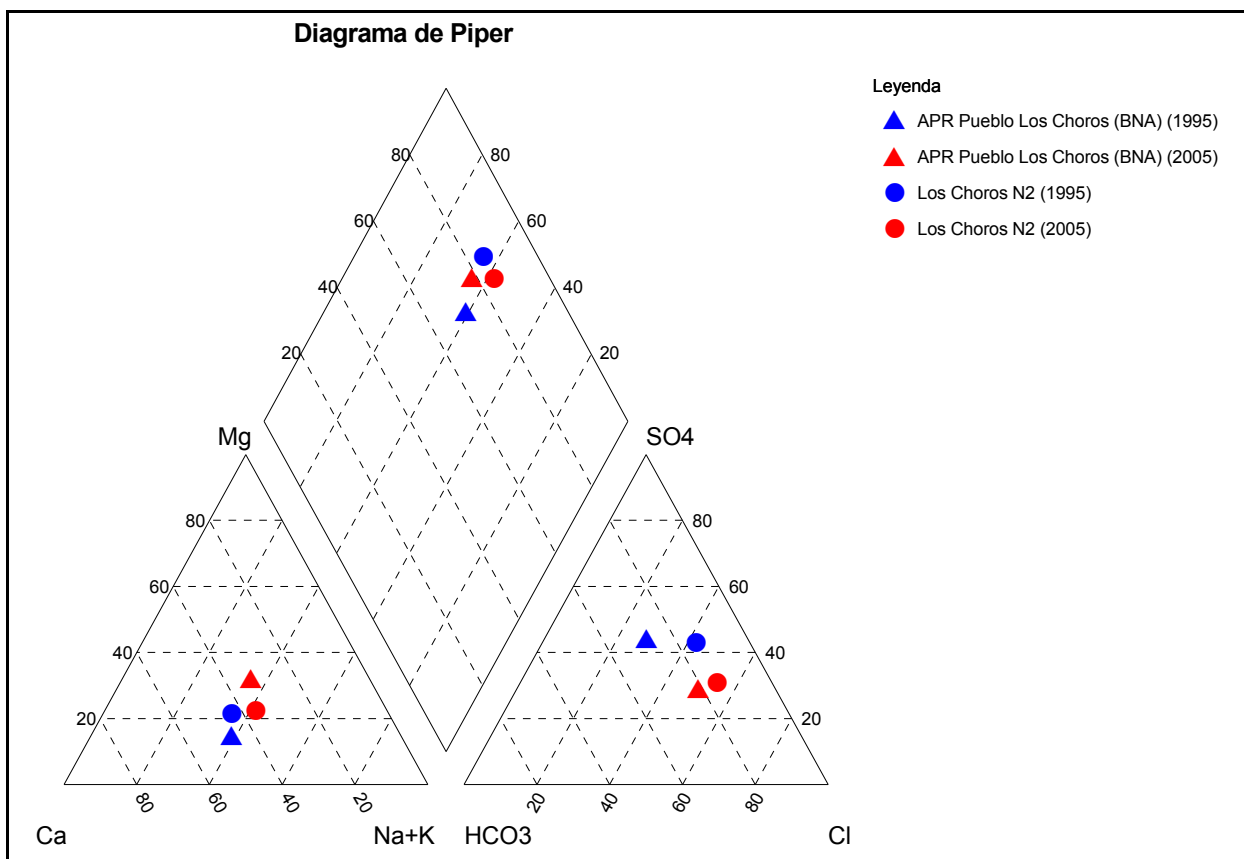
Análisis comparativo calidad de aguas. ENAMI (1995) v/s Estudio Actual.

Aunque se trata de muy poca información existente, un diagnóstico preliminar de la evolución de la calidad físico química en la localidad de Los Choros Bajos indicaría un aumento en las concentraciones de sólidos disueltos totales, obedeciendo a una mayor incorporación de sales en el agua y que es coherente con una mayor concentración de cloruros. En términos generales, las muestras analizadas corresponden a aguas con características muy similares, del tipo sulfatada y/o clorurada cálcica y/o magnésica, como se deduce del diagrama de Piper realizado para ambas fechas de estudio.

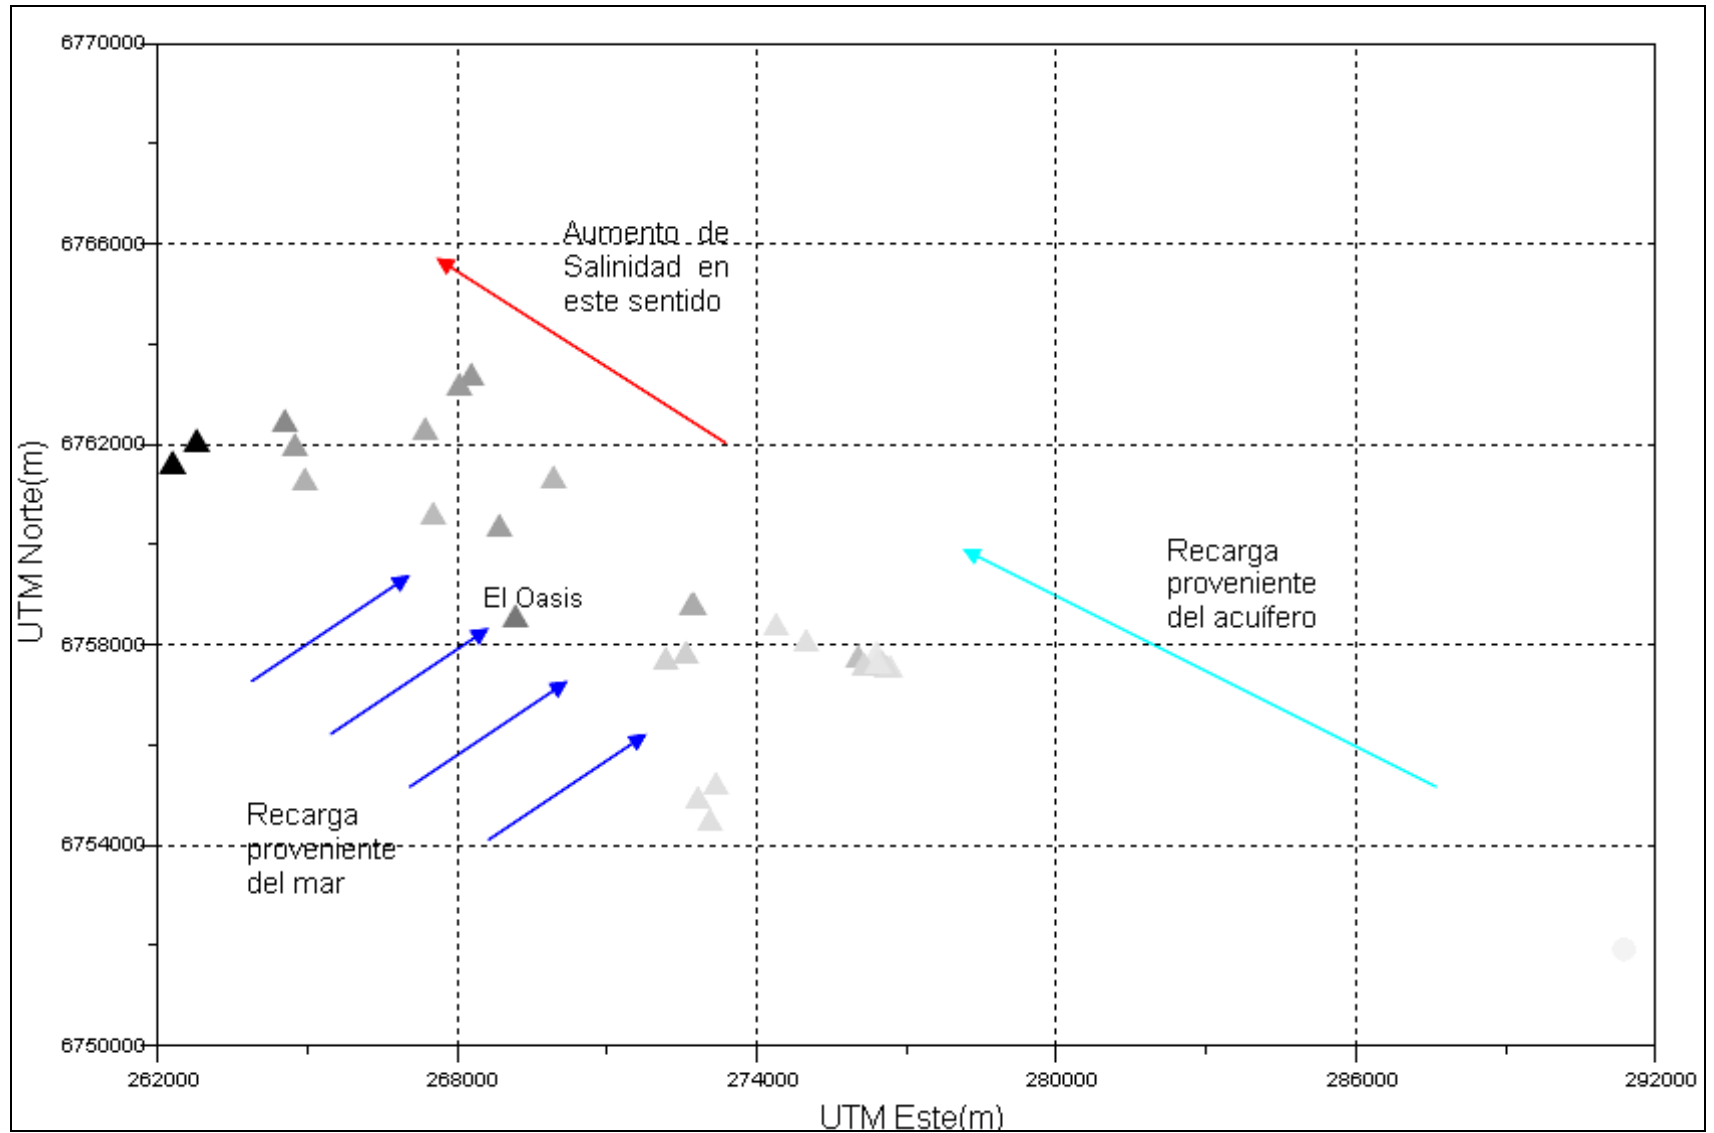
De esta forma, para la estación El Tofo y Pueblo Los Choros, es de esperar que la fuente de recarga provenga de la zona alta del acuífero, principalmente del agua superficial que se infiltra y conforma el relleno principal y que constituye una fuente libre de contaminación; la recarga en la zona de desembocadura probablemente no tiene relación con el fenómeno de intrusión salina, pues la composición química de esta agua, si bien se encuentra muy cercana a la línea de costa, no presenta indicios de aumentos de salinidad. Probablemente al tratarse de captaciones someras, la presencia de la zona de mezcla no es detectable; la zona oriental del Llano Los Choros, comienza a delatar la presencia de un mayor contenido de sales, intensificándose a medida que

Análisis de los mecanismos de recarga en la zona en función de la distribución de Conductividad Eléctrica.

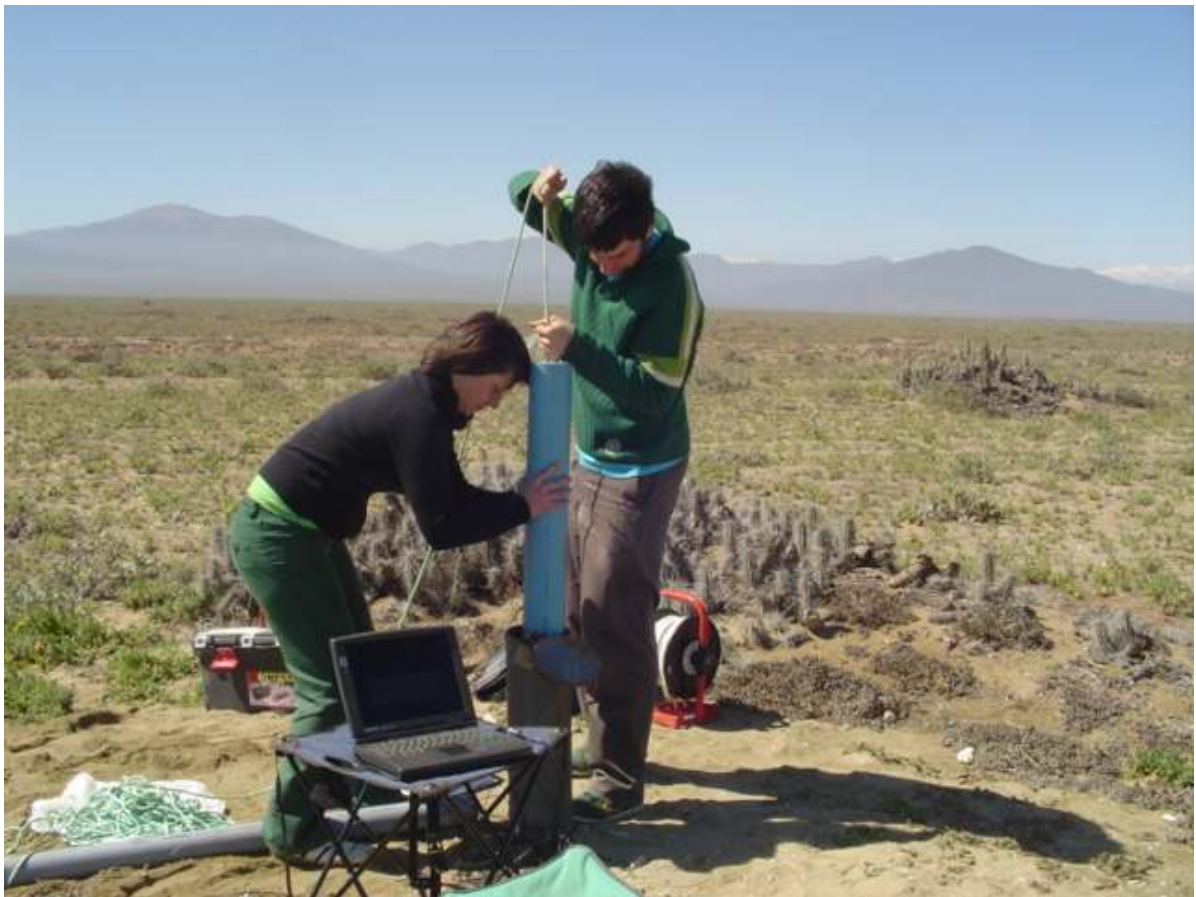
Figura A.5.3.1. Procedimiento utilizado en terreno.

Para la realización de los ensayos, se construyeron cilindros de hormigón de distinto largo y ancho, para poder hacer las pruebas en pozos de diferentes dimensiones. La prueba consiste en introducir un sensor de presión en el pozo y, posteriormente, sumergir uno de los cilindros en él, que debe ser elegido dependiendo de las dimensiones del pozo. A partir del momento en que se empieza a introducir el cilindro se registra la variación de la presión (como indicador de la altura de la columna de agua), hasta que se deja de registrar movimiento en el sensor.
