Ministerio de Obras Públicas  
Dirección General de Aguas  
Depto. Conservación y Protección Rec. Hídricos

## **INFORME FINAL**

# **ANALISIS DEL IMPACTO ECONOMICO Y SOCIAL Y OBJETIVOS DE CALIDAD AMBIENTAL DEL LAGO BUDI**

**Septiembre 2010**

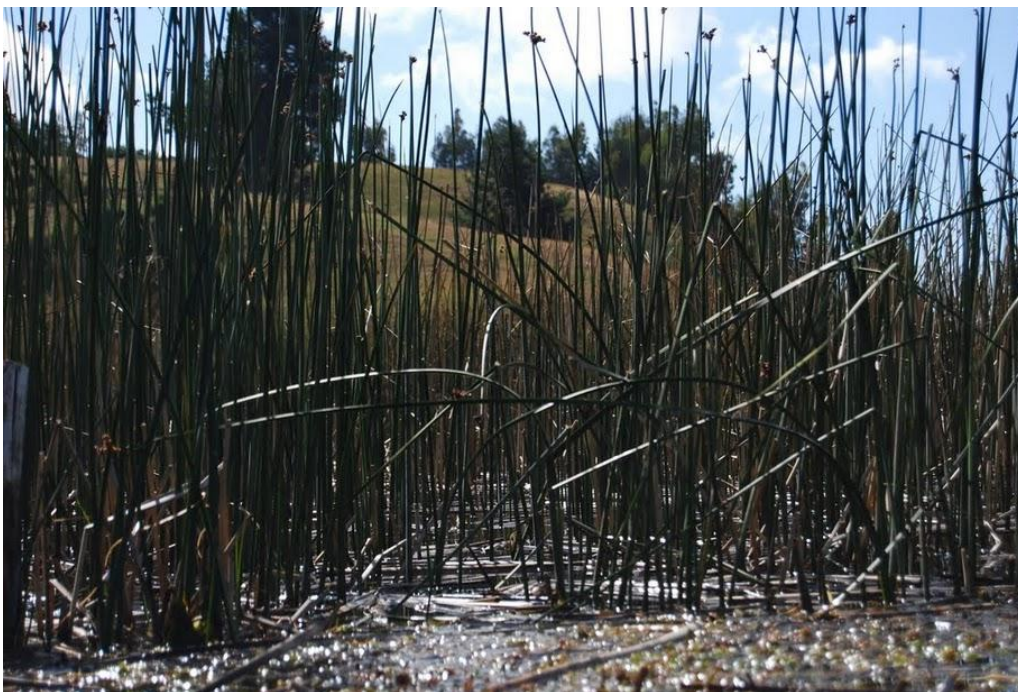
Figura 4: Vegetación comunitada totoral en la ribera del Lago Budi (Foto: Rachel Gauci, Dic. 2009)

La vegetación de los humedales<sup>5</sup>, las que representan zonas de transición o ecotonos (denominadas zonas pantanosas), se describe como dos comunidades palustres características de estas zonas, que corresponden a: (1) totoral (*Scirpetum californiae*) (Figura 4),; juncal (*Juncetum procerii*) y (2) cortadera (*Cyperus eragrostis*), también es posible encontrar bosque pantanoso de temo y pitra (*Blepharocalyo-Myrceugenieta exsuccae*). El bosque de temo-pitra (Oberdorfer, 1960) es una asociación boscosa pantanosa, perennifolia, monoestratificada, de unos 18 m de altura. Se desarrolla preferentemente en tierras bajas, ocupando depresiones del terreno donde se acumula agua edáfica o en la ribera de cuerpos de agua. Anualmente pueden permanecer hasta 8 meses bajo agua. En las depresiones que colonizan se forman bolsones de frío. Estos fragmentos se encuentran degradados y en algunas zonas poseen características de renoval y especies nativas sucesionales, típicas de lugares intervenidos (González 2000; Jaque 2004). Paja Ratonera (*Anthoxanthum utriculatum*), se desarrolla en zonas bajas, incluso en condiciones salobres, vegetación herbácea de 1 m de alto (San Martín et al. 1992). También está descrita para esta zona

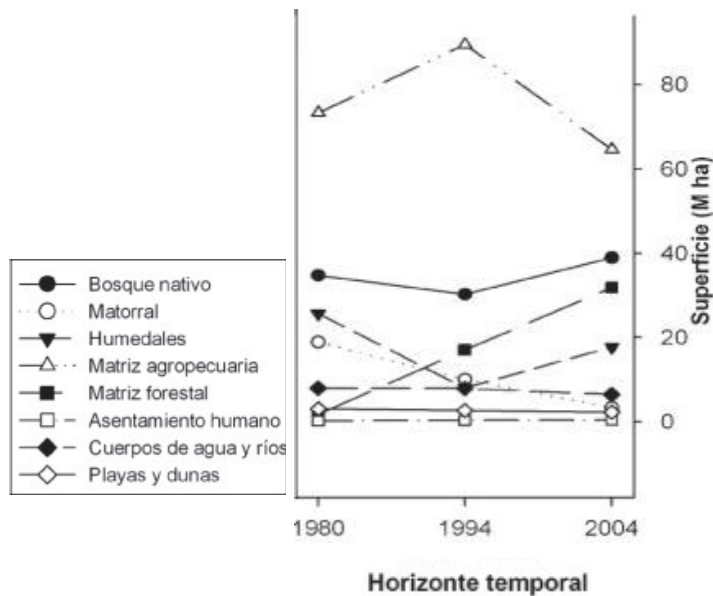
Figura 6: Tendencia de cambio en la superficie de distintos usos de suelo de la cuenca, en miles de hectáreas (M ha), entre los años 1980 y 2004. Extraído de Peña-Cortés et al. 2006b.

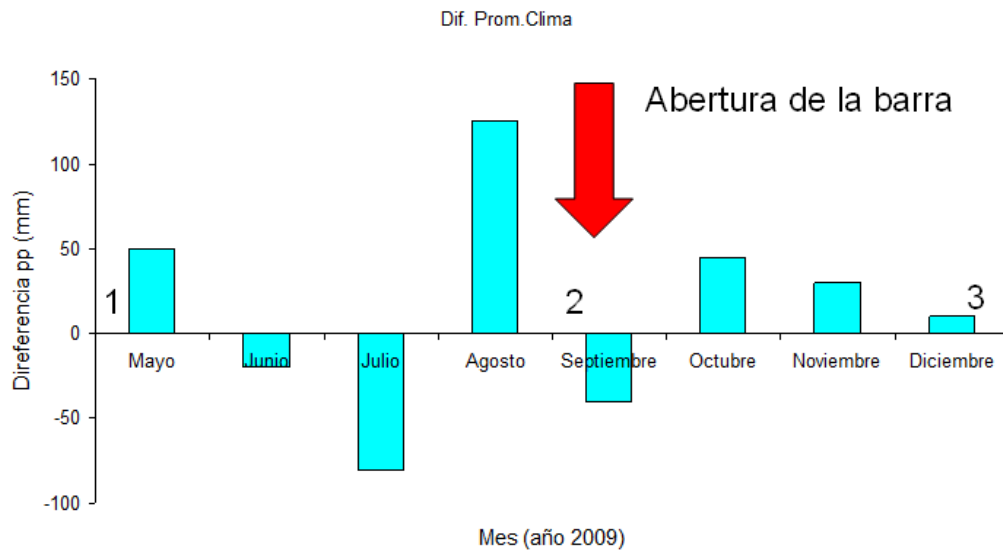
Figura 10: Eventos hidrológicos durante el período de muestreo mayo-diciembre 2009.

La variación temporal, tanto de las variables químicas como las biológicas puede depender, en parte, de la hidrología del sistema. Por ello es que resulta conveniente describir los principales eventos hidrológicos que ocurrieron durante el período de muestreo. Sin embargo, es importante destacar que sólo se dispuso de información hidrológica (lluvia) hasta la tercera campaña, (diciembre 2009; Fig. 10).

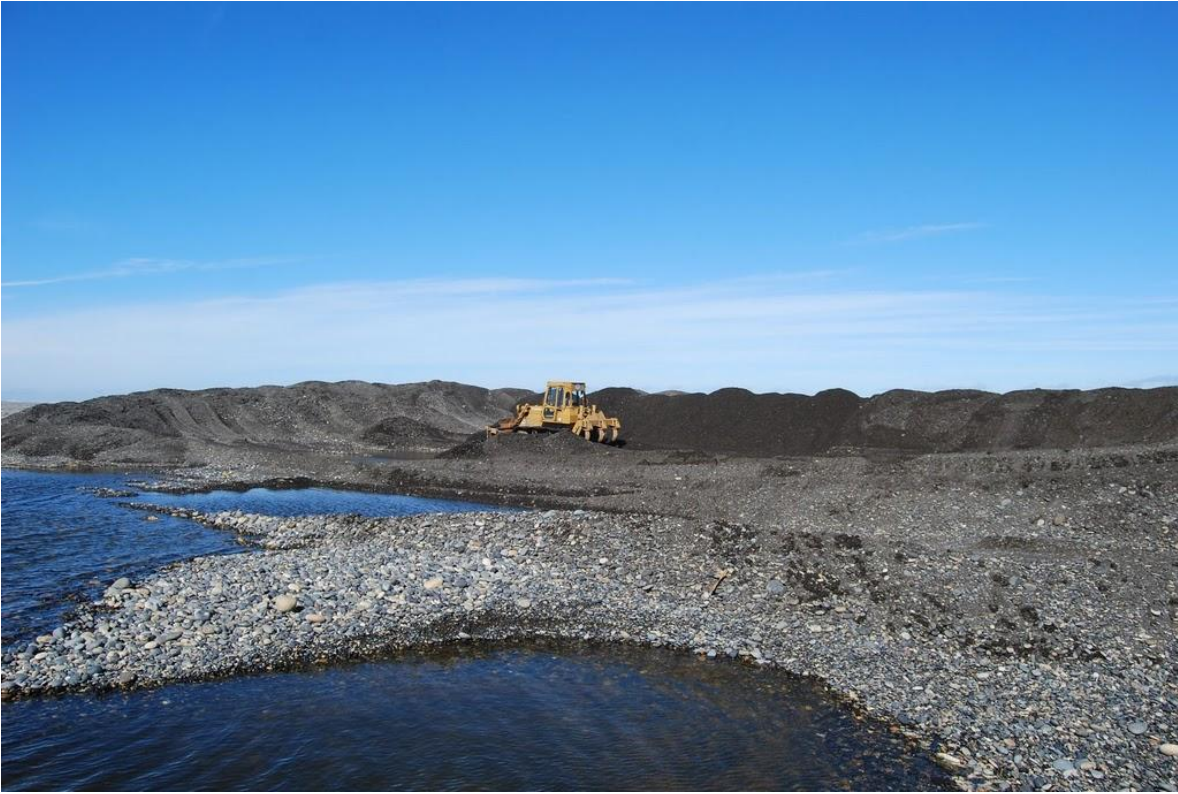
Figura 11: Proceso de apertura de la barra de arena en Septiembre 2009.

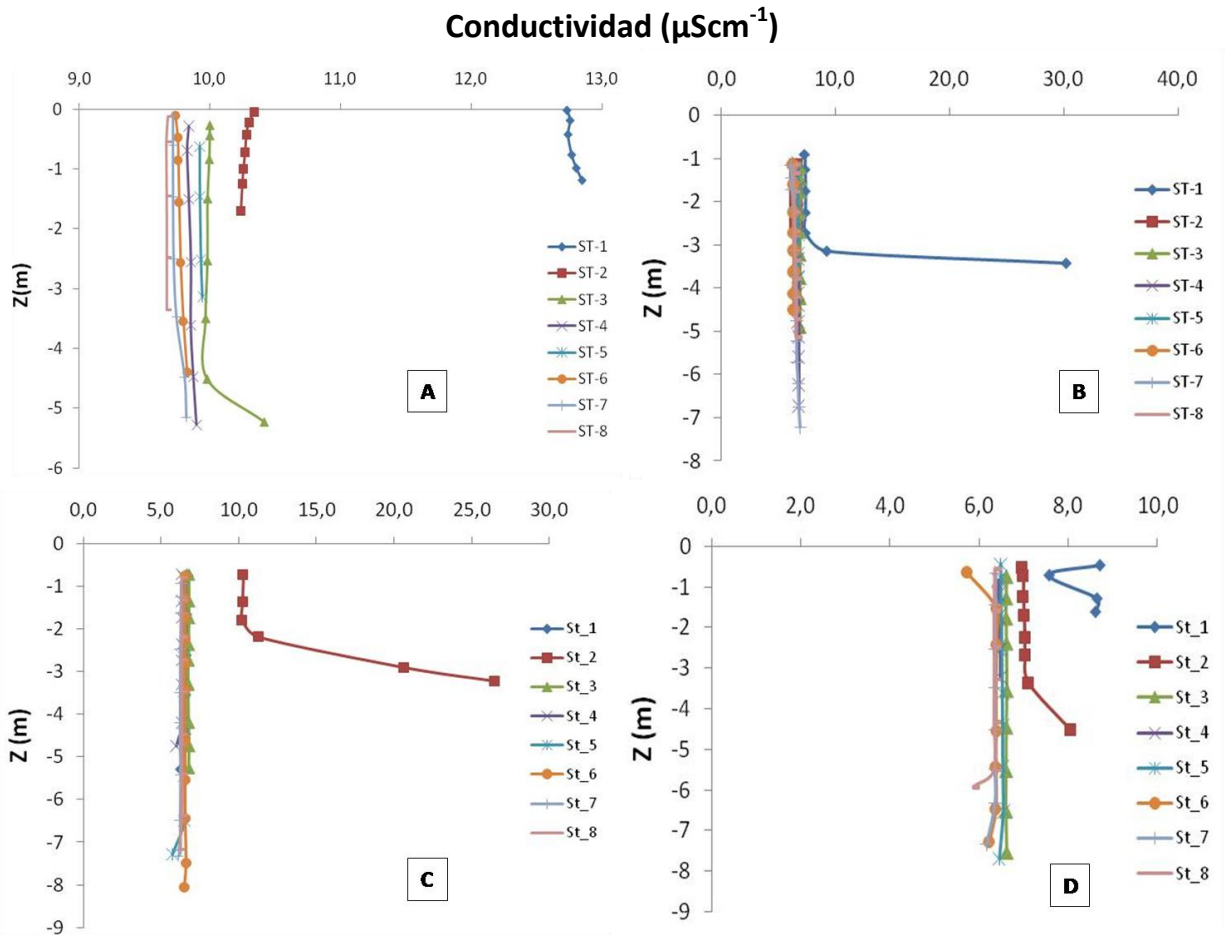
Figura 12: Perfiles de conductividad ( $\mu\text{S cm}^{-1}$ ) para las cuatro campañas de terreno en el lago Budi. A: Abril 2009, B: Septiembre 2009, C: Diciembre 2009, D: Marzo 2010.

La distribución vertical de la conductividad para las 8 estaciones monitoreadas en los muestreos de Abril, Septiembre y Diciembre 2009 y Marzo 2010 se muestra en la Figura 12. Los valores fueron más altos en el muestreo de Abril 2009 (entre 9 y 10  $\mu\text{S cm}^{-1}$ ) que en los restantes tres muestreos (valores entre 6 y 7  $\mu\text{S cm}^{-1}$ ). En todos los muestreos los valores mayores se encontraron en las estaciones más cercanas a la zona costera (St. 1 y St.2) especialmente en las mayores profundidades. Sin embargo, la homogeneidad de los valores para las demás estaciones sugiere que el ingreso de agua salina se restringe a la zona aledaña a la costa en la desembocadura del lago Budi hacia el océano.

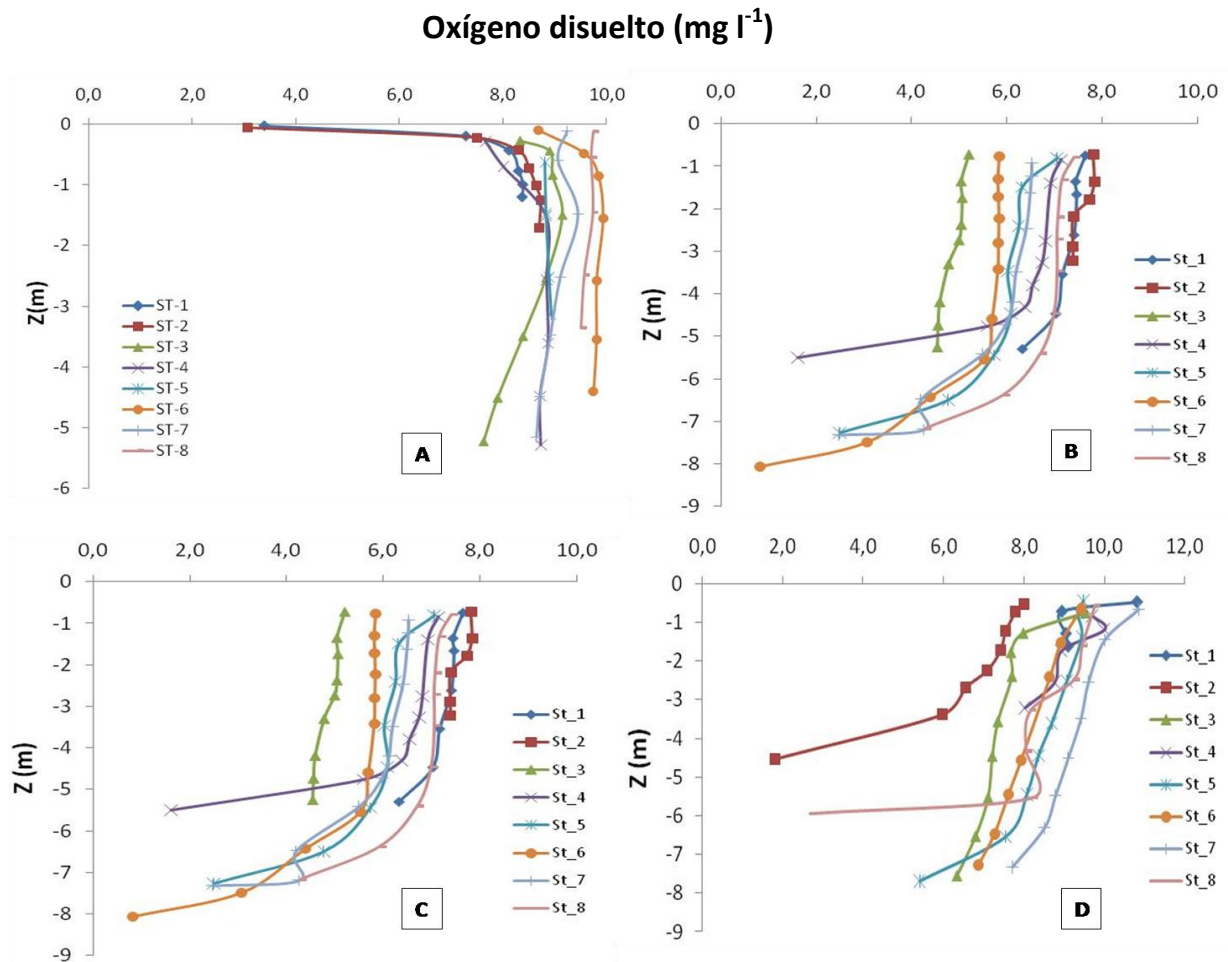
Figura 14: Perfiles de oxígeno disuelto ( $\text{mg l}^{-1}$ ) para las cuatro campañas de terreno en el lago Budi. A: Abril 2009, B: Septiembre 2009, C: Diciembre 2009, D: Marzo 2010.

La distribución vertical y estacional de los valores de oxígeno muestra que el oxígeno fue homogéneamente alto en toda la columna de agua sólo para el primer muestreo (Fig. 14). Sin embargo, en los siguientes muestreos y especialmente en los de Septiembre y Diciembre 2009 se observa una tendencia a valores bajos ( $< 4,0 \text{ mg l}^{-1}$ ) en las capas más profundas del lago. Esta tendencia aún se observa en el último muestreo (Marzo 2010) aunque no con la intensidad de los dos anteriores. Los bajos valores de oxígeno en algunas estaciones del muestreo de otoño (abril, 2009) podría deberse a la mayor demanda de este por los organismos vivos presentes en la columna de agua.

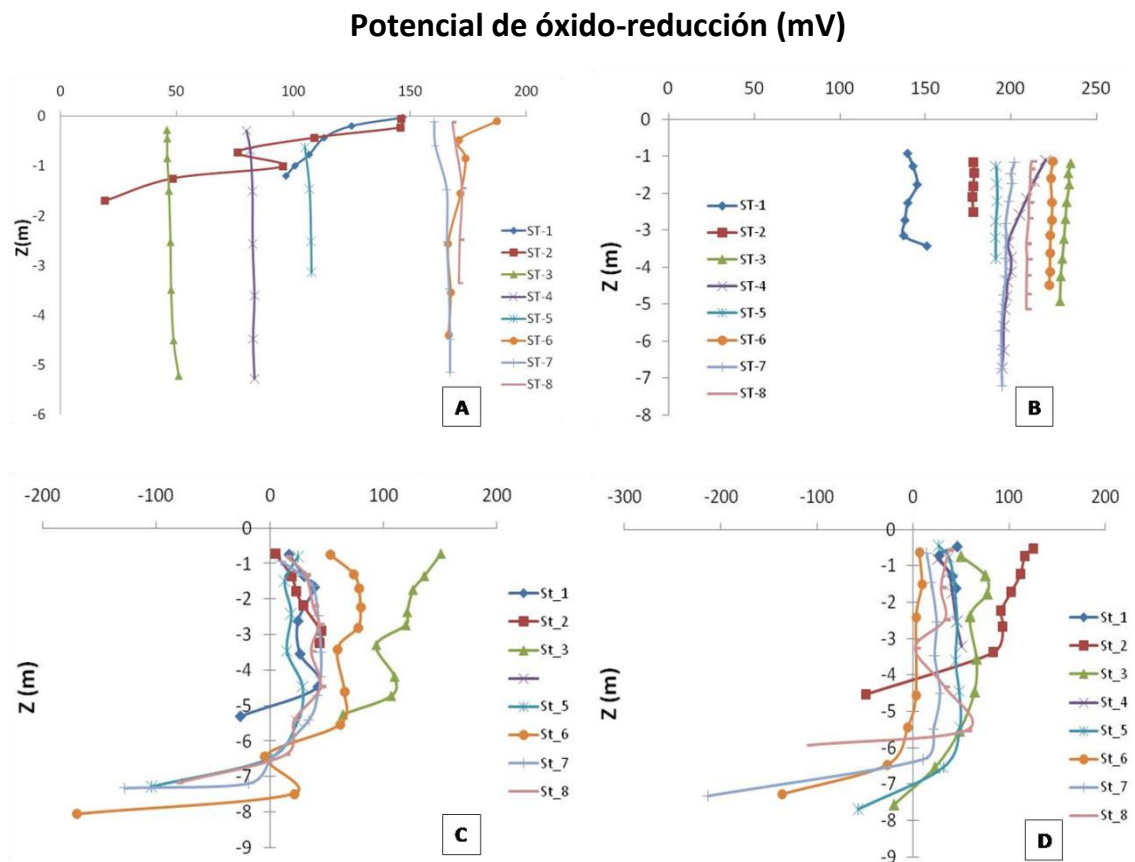
Figura 16: Perfiles de potencial de óxido-reducción (mV) para las cuatro campañas de terreno en el lago Budi. A: Abril 2009, B: Septiembre 2009, C: Diciembre 2009, D: Marzo 2010.

A diferencia de las otras variables analizadas, el potencial redox mostró una mayor variación entre campañas, así como en su distribución vertical y horizontal (Fig. 16). Los mayores valores se presentaron durante la campaña de septiembre 2009, en tanto que los menores en Diciembre 2009 y Marzo 2010. Llama especialmente la atención los valores negativos bajo los 4,5 m de profundidad en los últimos dos muestreos lo que sugiere la generación de condiciones reductoras cerca del fondo del lago especialmente hacia su interior (estaciones 5 a 8), ello se corresponde con bajos valores de oxígeno (Fig. 14).

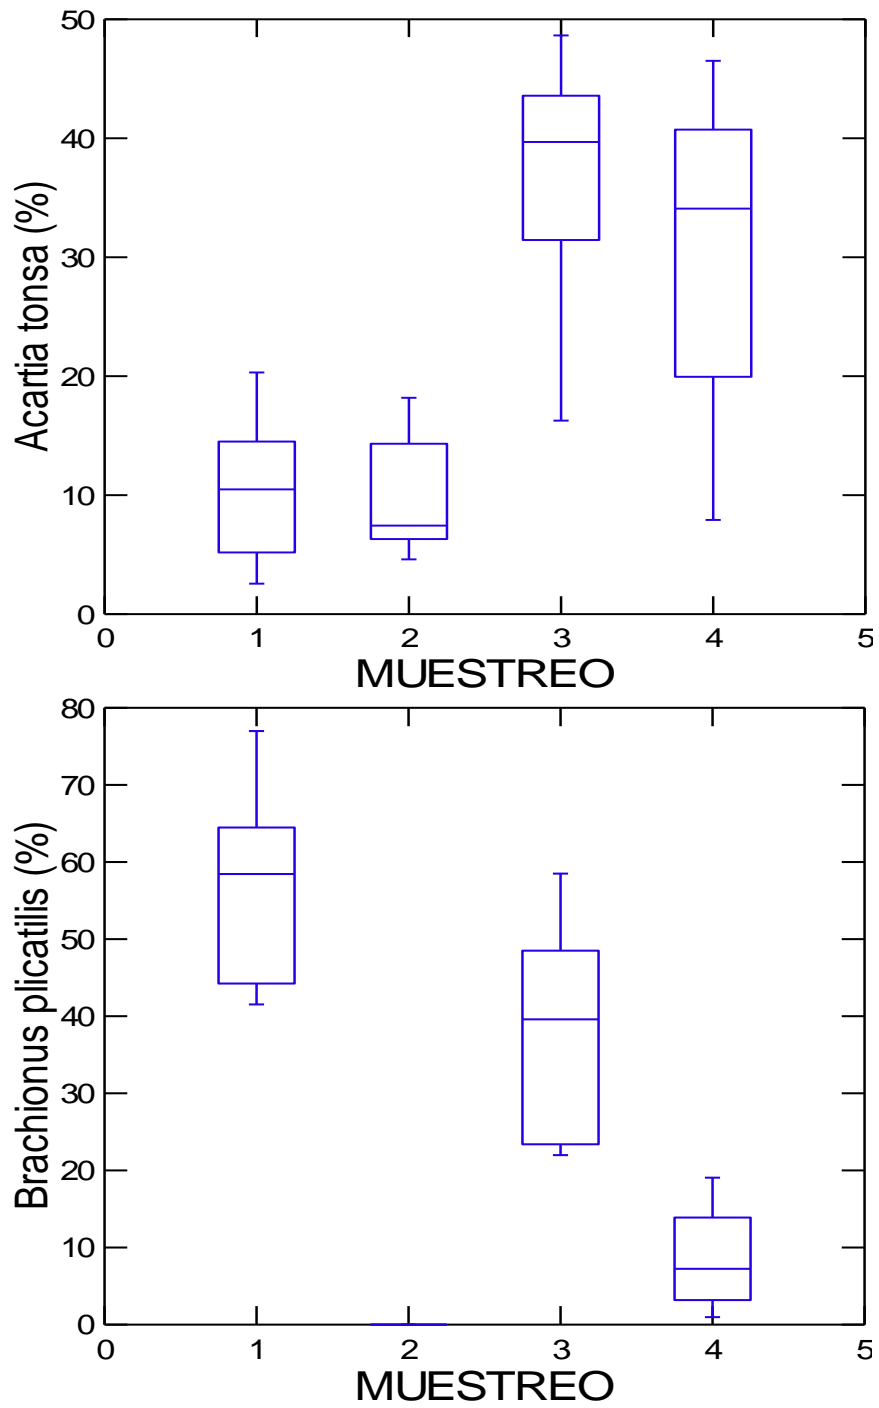
Figura 20: Abundancias relativas de *Acartia tonsa* (copépodo marino-costero, gráfico superior) y el rotífero *Brachionus plicatilis* (gráfico inferior).

También se tomaron muestras de zooplancton en todas las estaciones. Los resultados de los análisis de muestras de todas las campañas se presentan en el Anexo 6. Análisis estadísticos de las especies dominantes (rotíferos del género *Brachionus* y el copépodo *Acartia tonsa*), muestran que las abundancias absolutas (en individuos/l) tienden a presentar variaciones que no son posibles de explicar con la información disponible. Sin embargo, respecto de las abundancias relativas (% del total de organismos) el patrón es claro (Fig. 20). Los rotíferos fueron dominantes en las dos primeras campañas, previas a la abertura de la barra (Figs. 10 y 11), mientras que *A. tonsa* (copépodo marino costero) dominó en las dos últimas campañas. Tanto el rotífero dominante (*Brachionus plicatilis*) como *A. tonsa* son euryhalinos.

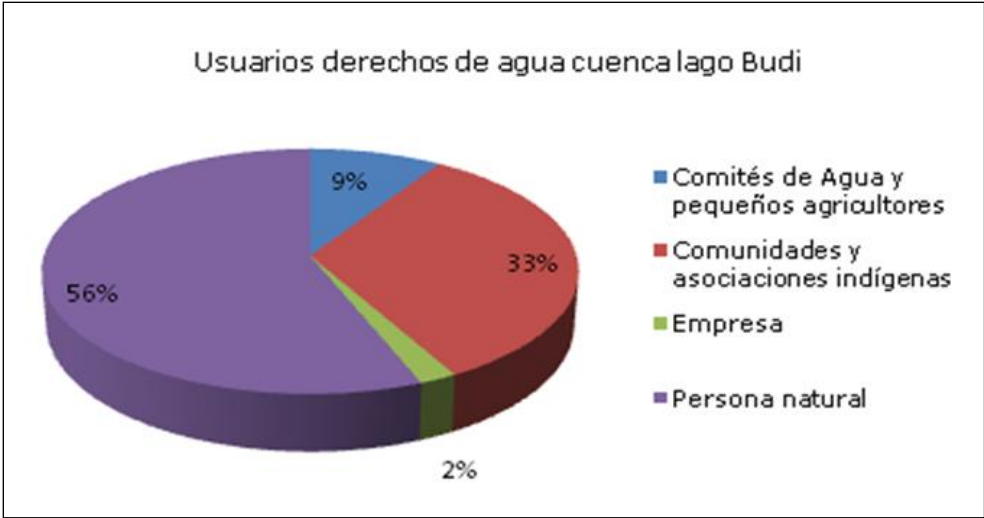
Figura 30: Usuarios de los derechos de agua en la cuenca del lago Budi.

En la cuenca del lago Budi, existen 162 derechos de agua otorgados a 98 entidades desde el año 1992. Estas entidades se refieren a personas naturales, comunidades indígenas, asociaciones indígenas, comités de agua y pequeños agricultores, y empresas sanitarias. En la Figura 30 se muestra la distribución porcentual de los derechos de agua. Estos derechos son otorgados de los esteros y vertientes, principalmente de la parte oeste de la cuenca (Fig. 31).

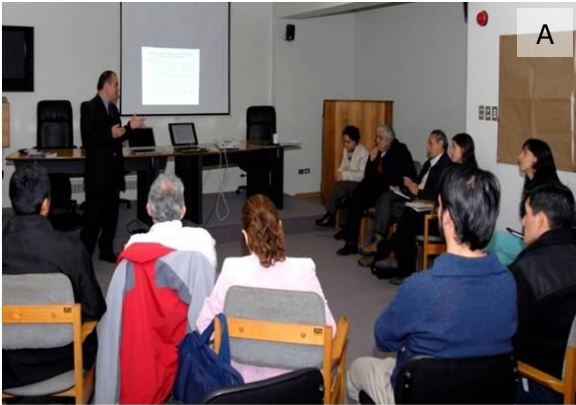
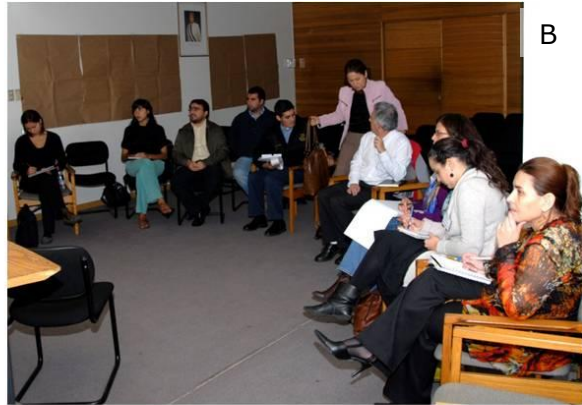
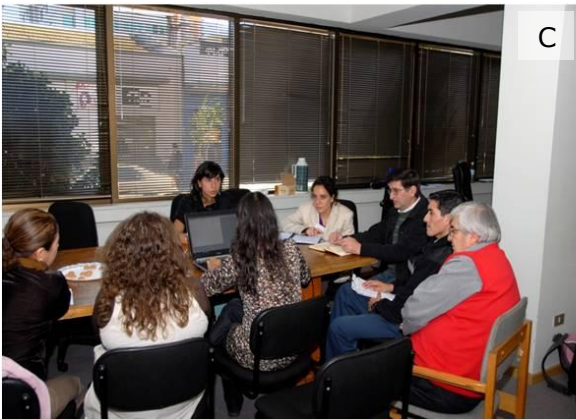
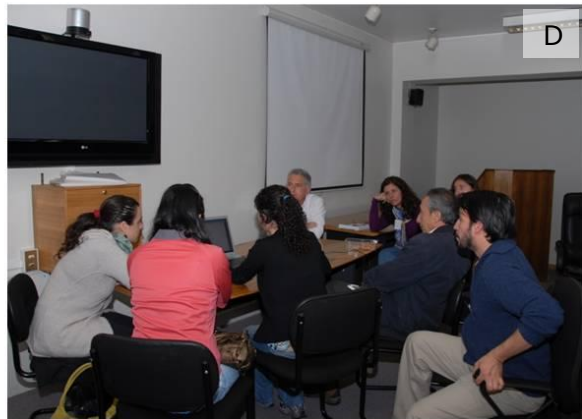
Figura 32: Sesión de modelación participativa. Las fotografías A y B muestran la primera fase del taller (pensamiento creativo o brainstorming). En las fotografías C y D se puede apreciar la realización de la etapa de modelación participativa en los grupos de trabajo.

En la segunda parte del taller, se realizó la modelación conceptual participativa. Los participantes fueron divididos en 2 grupos. Cada grupo fue dirigido por un facilitador, el cual generó el modelo conceptual según los conceptos e interacciones emanados desde los participantes (Fig. 33).

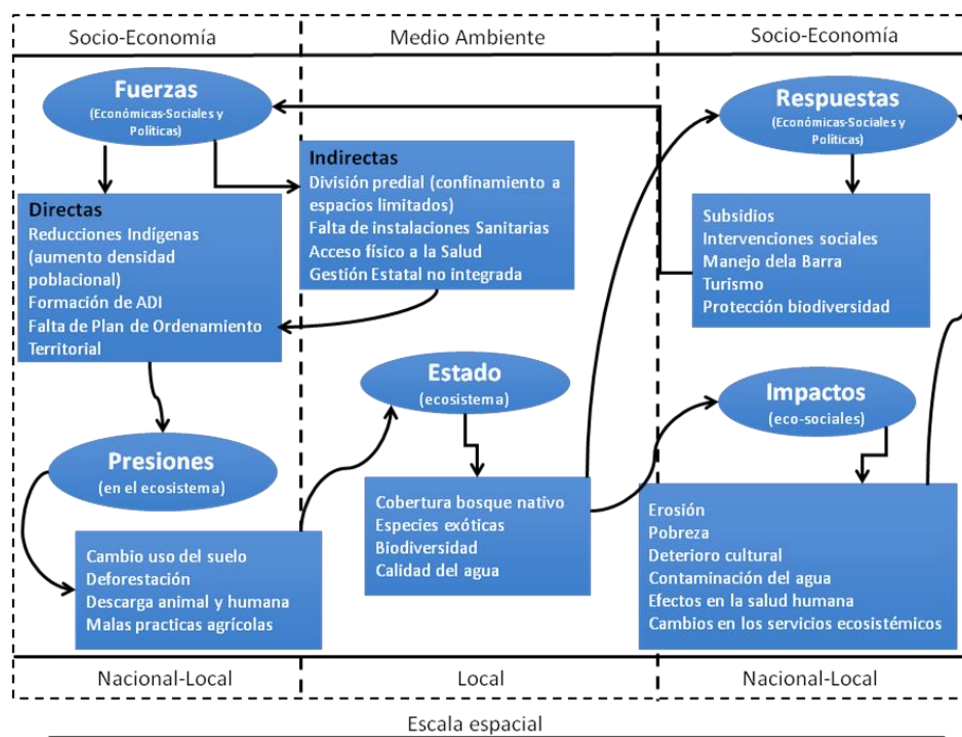
Figura 33: Modelo DPSIR para el análisis de la cuenca del lago Budi. La ubicación de los componentes señala la escala espacial (eje inferior) y el componente del FES-Sistema al que corresponden (eje superior).

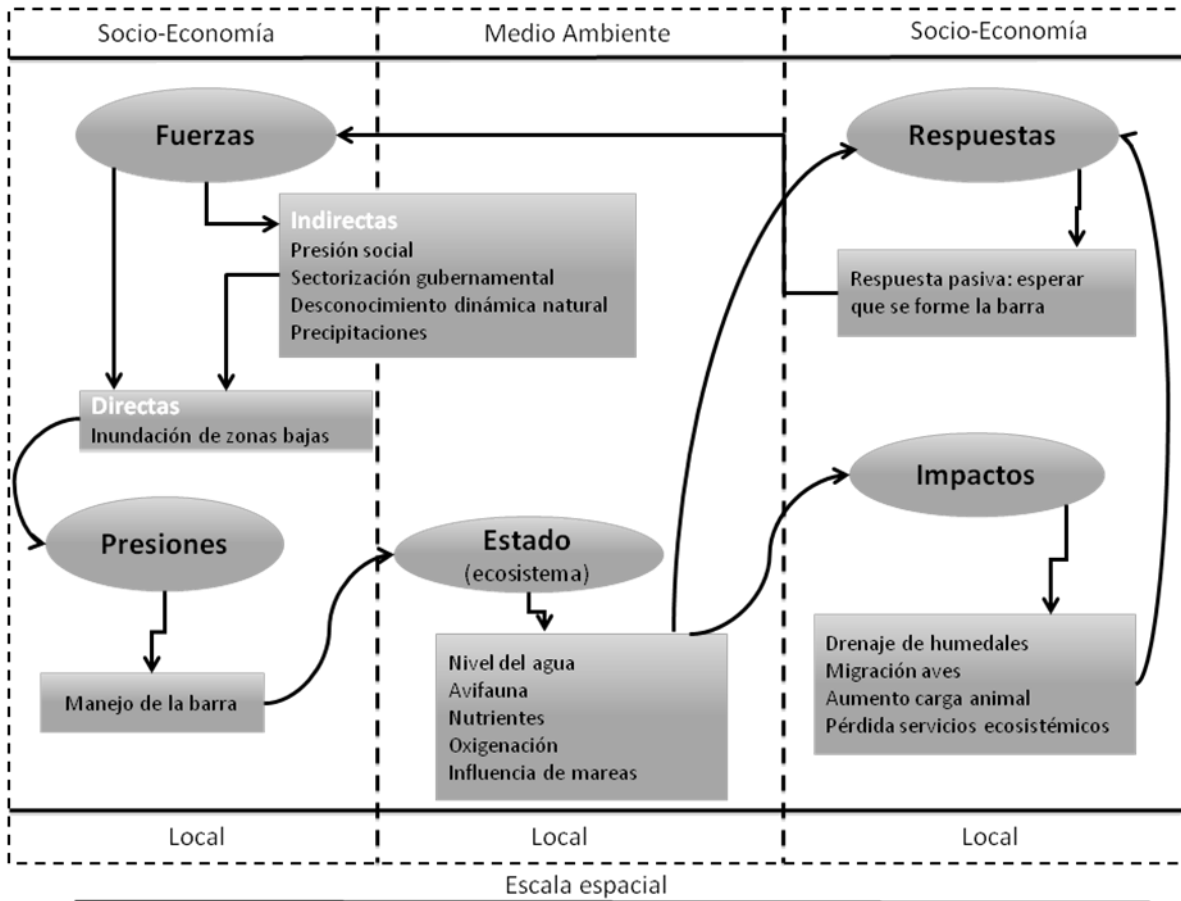
Figura 34: Modelo DPSIR en base al manejo de la barra. La ubicación de los componentes señala la escala espacial (eje inferior) y el componente Sistema Físico-Ecológico-Social al que corresponden (eje superior).
